Kalamyrveien 7 4310 HOMMERSÅK

Tilstandsrapport Eierskifte

Boligtype: Horisontaldelt tomannsbolig

Byggeår: 1991

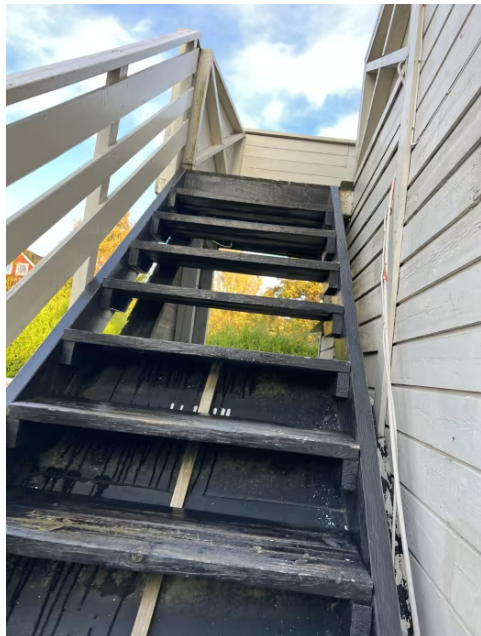
6.3 Balkong, terrasse, platting

Mindre ujevnheter i terrassegulv, kan skyldes manglende fundamentering.
Balkonger og terrasser som ligger mer enn 50 cm over terreng skal sikres med rekkverk.
Rekkverkshøyden er målt til 90 cm. Dette er lavere enn dagens forskriftskrav på 100 cm, men tilfredsstillende krav på oppføringstidspunktet.
Rekkverk på utv. trapp til balkong er ikke barnesikkert, det er for stor åpning mellom horisontale bord der maks åpning skal være 2 cm, det mangler håndrekk inntil vegg.
Terrassegulv er montert utenpå kledning.
Dette kan medfører større fuktbelastning på treverket og vanskelig tilkomst for maling/ behandling.

Rekkverk må vurderes montert iht. dagens krav. for ivareta personsikkerhet.
Overflatebehandling må påregnes.

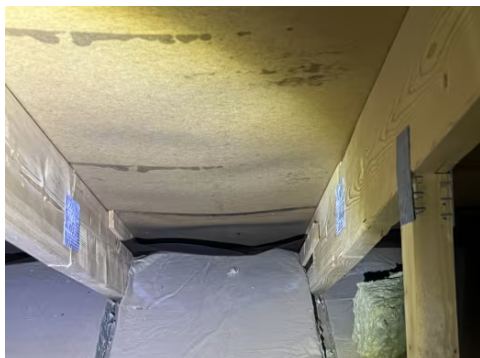
6.6 Loft (konstruksjonsoppbygging)

Det er ikke lagt gulv på loftet og oppbevaring bør begrenses da tyngden av dette vil kunne trykke på isolasjon og himlingsplater i 2. etasje.

Deler av isolasjon ligger noe tett inntil sutaket, luftespalter ved takfot kan med fordel åpnes opp.

Vannmerke i sutaket rundt pipe/rørgjennomføringer. Dette kan skyldes at papp oppå sutaket ikke har tilstrekkelig oppbrett rundt gjennomføringen. .

Det registreres noe misfarging i undertak, noe som er et symptom på utilstrekkelig lufting.

Innvendig sutak på loft anbefales inispisert med jevne mellomrom for å oppdage eventuelle utettheter i taktekkningen.

Enkelte luftespalter mellom sutak og isolasjon på loft ved takfot kan med fordel åpnes opp for å øke utluftingen på loftet.

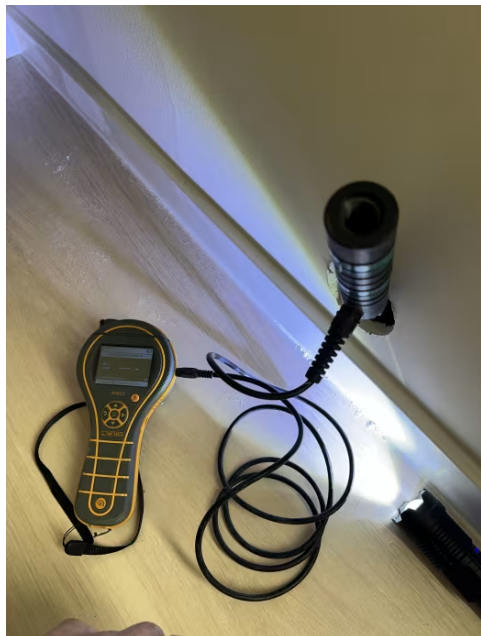
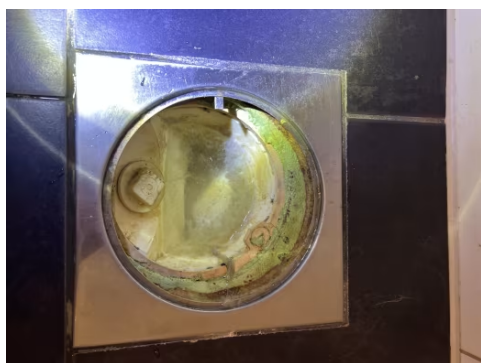
6.22 Våtrom: Bad

Fallforhold til sluk, og høydeforskjell mellom topp sluk og topp membran ved dør, er tilfredsstillende.
Mindre riss/sprekk i silikonfuge i overgang gulv og vegg i dusj.
Noe mindre misfaring/svertesopp i silikonfuger i dusj, silikonfuge anbefales oppgradert/skiftet ut.

Det er mindre fuktskader i finer sidepanel pga vannsøl, på baderoms innredningen.
Det er ikke etablert noen drenering for synliggjøring av eventuell lekkasje fra innebygget sisterner, og det er ikke framlagt noen dokumentasjon på annen godkjent løsning.

Det er foretatt hulltaking med 73 mm hullbor fra tilstøtende rom.
Undersøkelsen viser ingen tegn til fukt i konstruksjonen.
Måleresultatet viser 3 streker, dvs. ikke målbar fukt.8 vekt% er laveste verdi instrumentet kan måle.

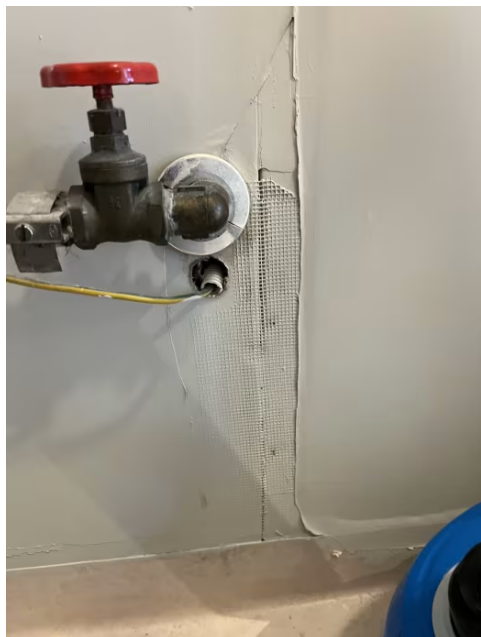
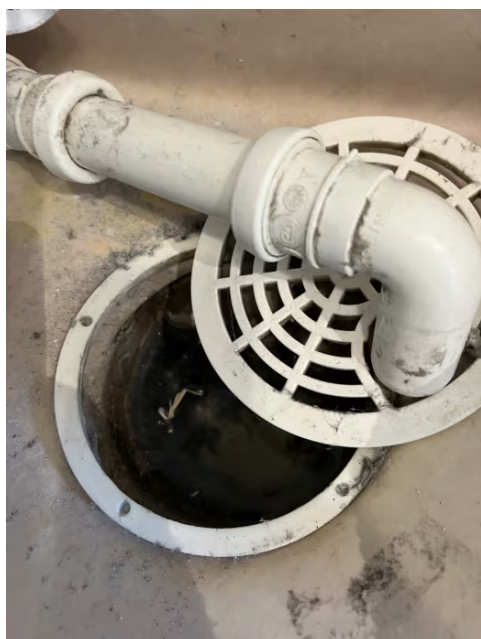
6.23 Våtrom: Vaskerom

- Luftlommer under vinylbelegg rundt sluk, misfarging i vinylbelegg det mest utsatte steder.
- Gulvbelegg er ikke sparklet inn i vegg.
- Malt tapet på vegg har begrenset levetid ved stor fuktbelastning og bør jevnlig vurderes for å unngå utettheter i vegg.
- Hul/rør gjennomføringer i vegg er ikke tettet rundt.
- Topping, gliper i overganger, og skjøtet tapet på vegg.
- Det er ikke montert vinkel list ved terskel i dør, manglende understøtte terskel.

TG.3_ Klemring ved sluk er ikke tilskrudd, dermed fremstår tetsjikt utett, ved en evt. lekkasje kan vann trenge inn i konstruksjon gulv og spredes videre.

Det er ikke tilfredsstillende fuktsikring av gulvet.

Tetsjikt/overflater i vaskerom anbefales oppgradert, påpekte forhold utbedret.

Overflater/tetsjikt/fuktsikring i vaskerom anbefales oppgradert. for å hindre evt. spredning av fukt.
