Kalamyrveien 7b, 4310 HOMMERSÅK

**Lekker selveierleilighet med 2
soverom - romslig sør- vestvendt
terrasse!**

Salgsobjekt: Tomannsbolig
Eierform: Eiet
Byggeår: 1991
BRA-i/BRA Total 85/91 kvm
Tomtstr.: 557 m²
Soverom: 2
Antall rom: 3
Gnr./bnr. Gnr. 109, bnr. 725
Snr. 2
Oppdragsnr.: 1412240013

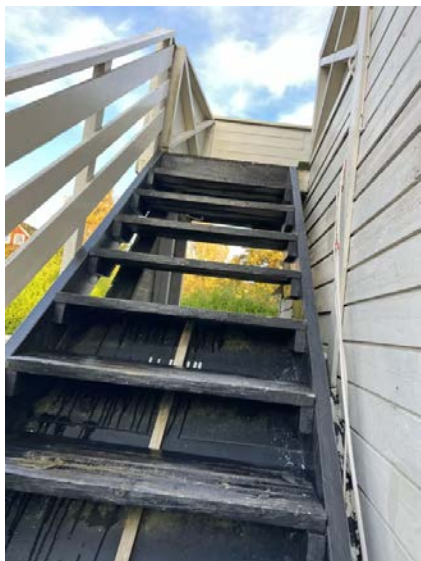
6.3 Balkong, terrasse, platting

Mindre ujevnheter i terrassegulv, kan skyldes manglende fundamentering.
Balkonger og terrasser som ligger mer enn 50 cm over terreng skal sikres med rekkverk.
Rekkverkshøyden er målt til 90 cm. Dette er lavere enn dagens forskriftskrav på 100 cm, men tilfredsstillende krav på oppføringstidspunktet.
Rekkverk på utv. trapp til balkong er ikke barnesikret, det er for stor åpning mellom horisontale bord der maks åpning skal være 2 cm, det mangler håndrekk inntil vegg.
Terrassegulv er montert utenpå kledning.
Dette kan medfører større fuktbelastning på treverket og vanskelig tilkomst for maling/ behandling.

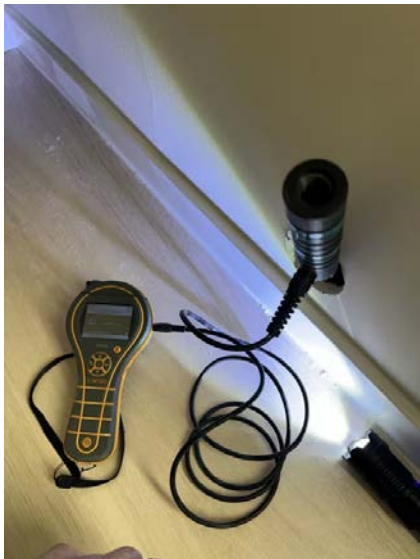
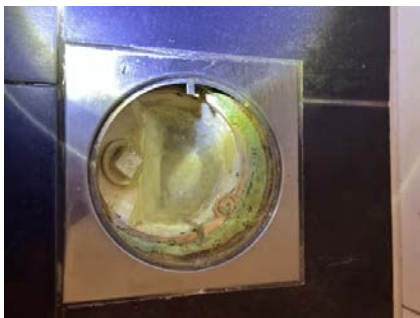
6.22 Våtrom: Bad

- Luftlommer under vinylbelegg rundt sluk, misfarging i vinylbelegg det mest utsatte steder.
- Gulvbelegg er ikke sparklet inn i vegg.
- Malt tapet på vegg har begrenset levetid ved stor fuktbelastning og bør jevnlig vurderes for å unngå utettheter i vegg.
- Hul/rør gjennomføringer i vegg er ikke tettet rundt.
- Topping, gliper i overganger, og skjøtet tapet på vegg.
- Det er ikke montert vinkel list ved terskel i dør, manglende understøtte terskel.

TG.3_ Klemring ved sluk er ikke tilskrudd, dermed fremstår tetsjikt utett, ved en evt. lekkasje kan vann trenge inn i konstruksjon gulv og spredes videre.

Det er ikke tilfredsstillende fuktsikring av gulvet.

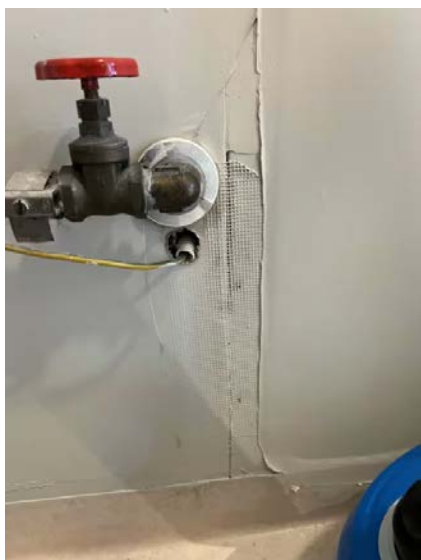
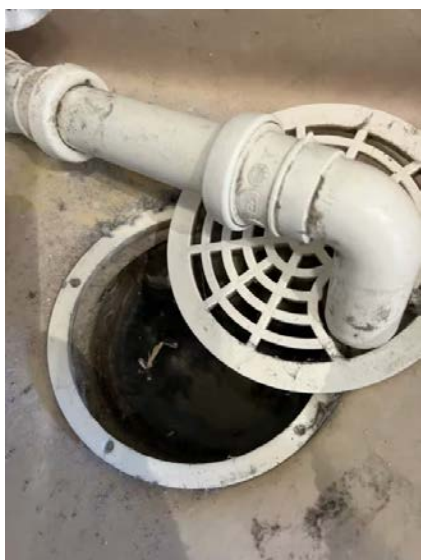
6.23 Våtrom: Vaskerom

Det er mindre fuktskader i finer sidepanel pga vannsøl, på baderoms innredningen.
Det er ikke etablert noen drepsåpning for synliggjøring av eventuell lekkasje fra innebygget sisterner, og det er ikke framlagt noen dokumentasjon på annen godkjent løsning.

Overflater/tetsjikt/fuktsikring i vaskerom anbefales oppgradert. for å hindre evt. spredning av fukt.
