# Tilstandsrapport

Boligbygg med flere boenheter

Pilestredet Park 20 , 0176 OSLO

Befaringsdato: 09.02.2026

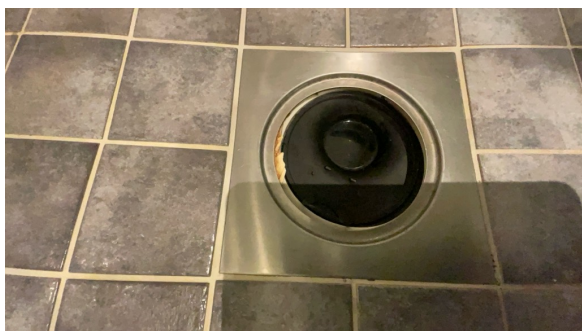
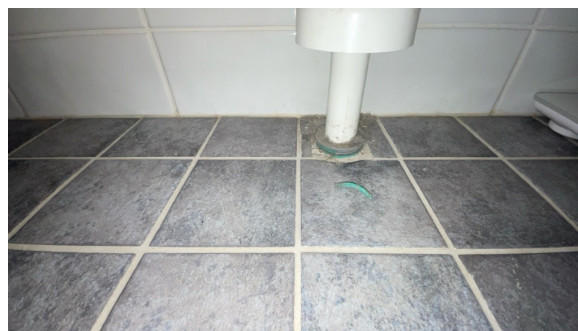
- Det er påvist mangelfull/feil utførelse rundt rørgjennomføringer e.l. som gir fare for fukt i konstruksjonen i våtsone.
- Mer enn halvparten av forventet brukstid er passert på membranløsningen.

Det er ikke membranoppkant rundt rørgjennomføringer som kommer opp av gulvet.

Manglende membranoppkant rundt rørgjennomføringer.

- Det er viktig å merke seg at levetiden til en membran varierer basert på kvalitet, installasjon og bruk. Eldre membraner kan bli sprø og sprekke opp, noe som fører til at de mister sin vanntettende funksjon. Dette kan resultere i vannlekkasjer gjennom vegger og gulv og fuktskader.
- Løsningen/utførelsen rundt rørgjennomføringer gir fare for fukt inn i konstruksjoner.

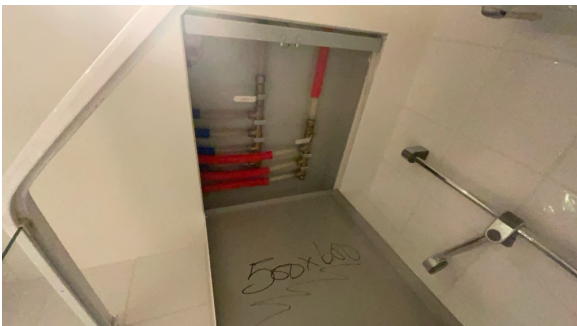
Det er rør i rørsystem med fordelerskap i taket på badet. Det er stoppekraner i fordelerskapet.
