# Tilstandsrapport

Boligbygg med flere boenheter

Pilestredet Park 20 , 0176 OSLO

Befaringsdato: 09.02.2026

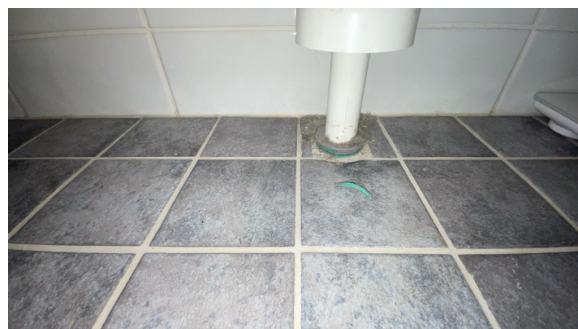
Det er plastluk i dusjen.

Pga flislim er det ikke mulig å kontrollere om det er klemring eller bruk av membran.

- Det er påvist mangelfull/feil utførelse rundt rørgjennomføringer e.l. som gir fare for fukt i konstruksjonen i våtsone.
- Mer enn halvparten av forventet brukstid er passert på membranløsningen.

Det er ikke membranoppkant rundt rørgjennomføringer som kommer opp av gulvet.

Manglende membranoppkant rundt rørgjennomføringer.

- Det er viktig å merke seg at levetiden til en membran varierer basert på kvalitet, installasjon og bruk. Eldre membraner kan bli sprø og sprekke opp, noe som fører til at de mister sin vanntettende funksjon. Dette kan resultere i vannlekkasjer gjennom vegger og gulv og fuktskader.
- Løsningen/utførelsen rundt rørgjennomføringer gir fare for fukt inn i konstruksjoner.
