# Tilstandsrapport

Boligbygg med flere boenheter

Pilestredet Park 20 , 0176 OSLO

Befaringsdato: 09.02.2026

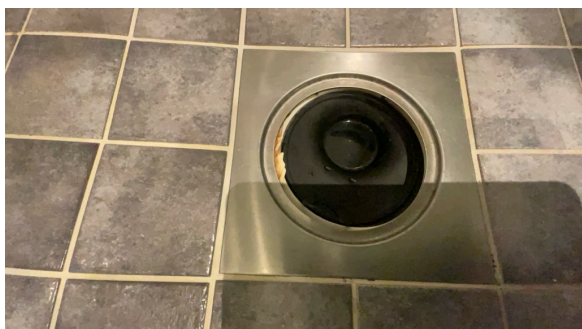
Det er plastluk i dusjen.

Pga flislim er det ikke mulig å kontrollere om det er klemring eller bruk av membran.

- Det er påvist mangelfull/feil utførelse rundt rørgjennomføringer e.l. som gir fare for fukt i konstruksjonen i våtsone.
- Mer enn halvparten av forventet brukstid er passert på membranløsningen.

Det er ikke membranoppkant rundt rørgjennomføringer som kommer opp av gulvet.

Manglende membranoppkant rundt rørgjennomføringer.

- Det er viktig å merke seg at levetiden til en membran varierer basert på kvalitet, installasjon og bruk. Eldre membraner kan bli sprø og sprekke opp, noe som fører til at de mister sin vanntettende funksjon. Dette kan resultere i vannlekkasjer gjennom vegger og gulv og fuktskader.
- Løsningen/utførelsen rundt rørgjennomføringer gir fare for fukt inn i konstruksjoner.

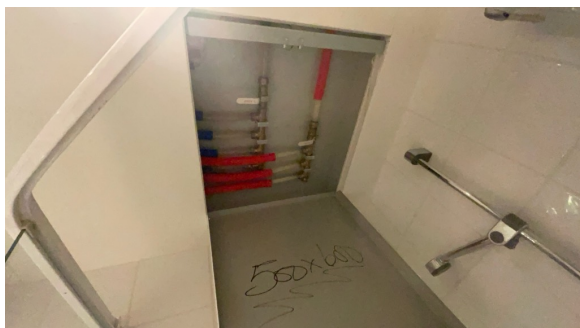
Det er rør i rørsystem med fordelerskap i taket på badet. Det er stoppekraner i fordelerskapet.

Kontrollen er avgrenset til innvendig i boligen, og kontrollen stopper ved veggjennomføringer. Resterende er sameiet/borettslaget sitt ansvar

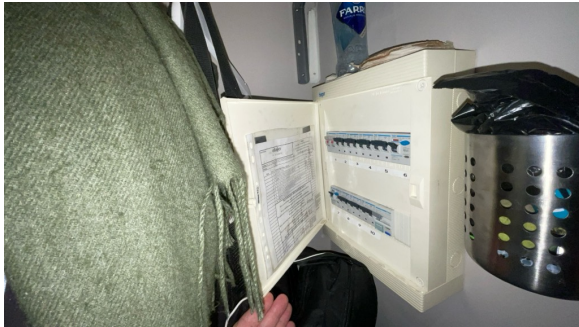
Sikringskapet er plassert i entre med automatsikringer.
