Tilstandsrapport

Fritidsbolig

Bygardslii 114, 5713 VOSSESTRAND

Befaringsdato: 06.03.2026

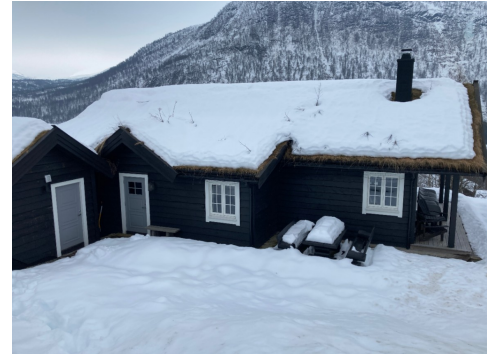
TC 2 Nedløp og beslag

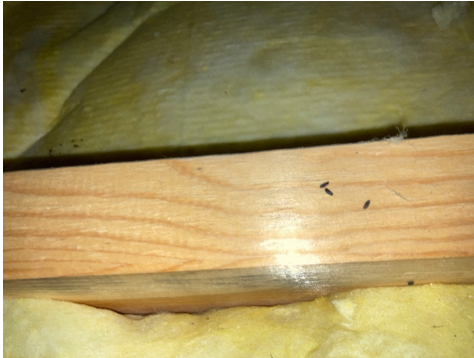
- Det er registrert symptom på aktivitet fra skadedyr.

Ekskrementer etter mus

- Det må gjennomføres ytterligere undersøkelser.

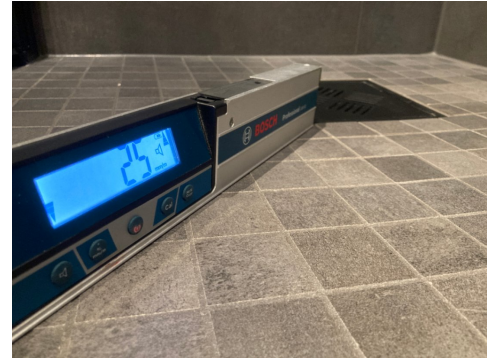
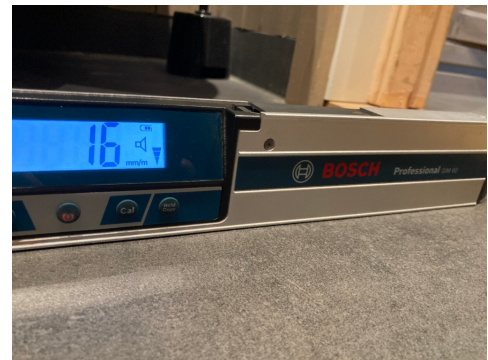
ETASJE > BAD (3,6 KVM)

! TG 2 Sluk, membran og tettesjikt

- Overvåk tilstanden jevnlig. For å få tilstandsgrad 0 eller 1 må tettesjiktet skiftes ut, men tidspunktet for når dette er nødvendig er vanskelig å si noe om. Ved renovering, påse at alle forhold med tettesjiktet, våtzone, sluk, røranlegg mv. dokumenteres.

Innhent dokumentasjon om mulig

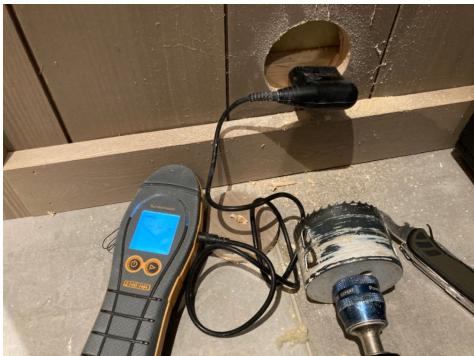
ETASJE > BAD 2 (5,4 KVM)

- Det er vindu/dør med ikke fuktbestandige materialer i våtsonen (ved vask, dusj, badekar, osv.), løsningen eller byggematerialet er uegnet.

- Dersom det ikke gjøres tiltak, kan dette medføre oppfukning, oppsvelling og forringelse av materialer over tid og fuktskader på tilstøtende konstruksjoner.

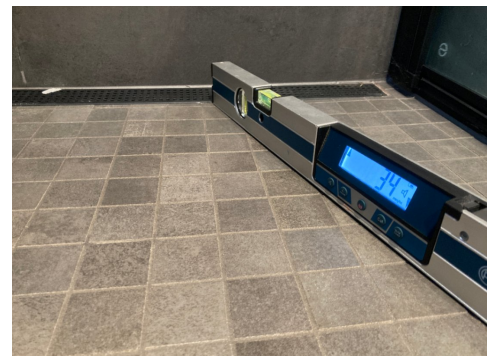
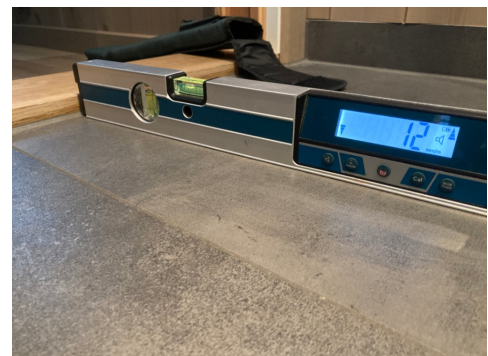
ETASJE > BAD 2 (5,4 KVM)

TG 2 Sluk, membran og tettesjikt

- Overvåk tilstanden jevnlig. For å få tilstandsgrad 0 eller 1 må tettesjiktet skiftes ut, men tidspunktet for når dette er nødvendig er vanskelig å si noe om. Ved renovering, påse at alle forhold med tettesjiktet, våtsone, sluk, røranlegg mv. dokumenteres.

Innhent dokumentasjon om mulig

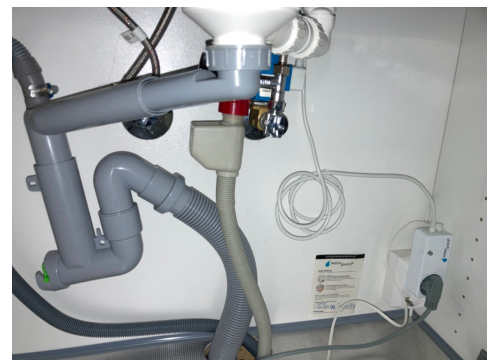
Røropplegg i skap under vask

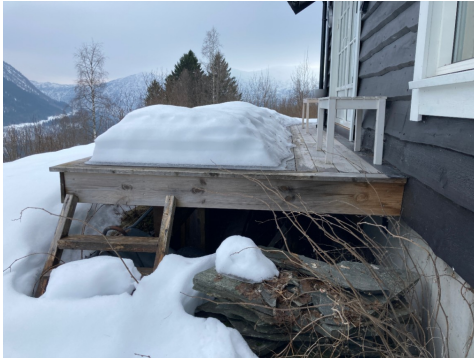
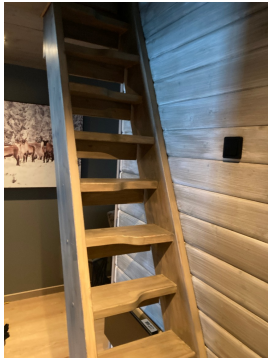
- Det er avvik i rømningsveier.
- Det er ikke foretatt radonmålinger, og bygget er heller ikke utført med radonsperre.
- Det er ikke montert rekkverk på balkong eller terrasse.
- Det er ikke montert rekkverk på innvendig trapp.
- Det er manglende rekkverk/annen sikring på forstøtningsmurer som krever dette utifra dagens krav.
- Det mangler håndløper på vegg i det innvendige trappeløpet.
- Eiendommen ligger i et rasfarlig /skredutsatt område i henhold til kommunedelsplan/NVE.

Eit soverom har vindu som ikke tilfredsstillende krav. Krav til lys på soverom, vindu med areal (rommets dagslysflate) 10 % av gulvflaten. Åpningen i vinduet må være minst 0,5 meter bred og minst 0,6 meter høy. Summen av bredde og høyde skal være minst 1,5 meter.
