# Tilstandsrapport

Fritidsbolig

Årmoveien 29, 1866 BÅSTAD

# gnr. 738, bnr. 94

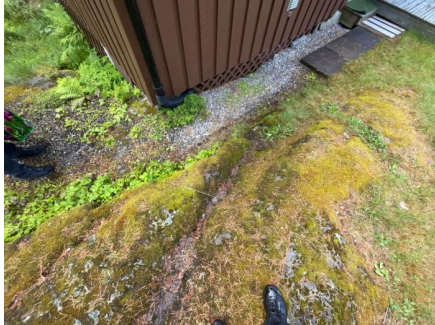
## **TG 3** Utvendige vann- og avløpsledninger

Utvendige vannledninger er av plast (PEL) Det er privat grunnboret brønn.

- Det foreligger ingen dokumentasjon på vannkvaliteten på brønnvannet.
- Mer enn halvparten av forventet brukstid er passert på utvendige vannledninger.
- Det er avvik:

- Det må etableres godkjent avløpsordning for å lukke avviket (gråvannsanlegg).
