Årmoveien 29, 1866 BÅSTAD

Hyggelig skogs hytte med utsikt til Øyeren - brønnvann. Stor eiet tomt - Anneks og uthus - Bilvei helt frem!

Befaringsdato: 17.06.2024

Rapportdato: 27.06.2024

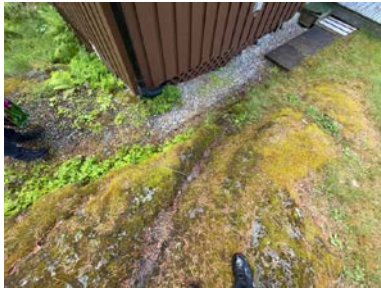
Utvendige vann- og avløpsledninger

- Det foreligger ingen dokumentasjon på vannkvaliteten på brønnvannet.
- Mer enn halvparten av forventet brukstid er passert på utvendige vannledninger.
- Det er avvik:

- Det må etableres godkjent avløpsordning for å lukke avviket (gråvannsanlegg).
