# Tilstandsrapport

Våningshus

Holstgardsseterveien 43, 7200  
KYRKSÆTERØRA

Befaringsdato: 16.10.2025

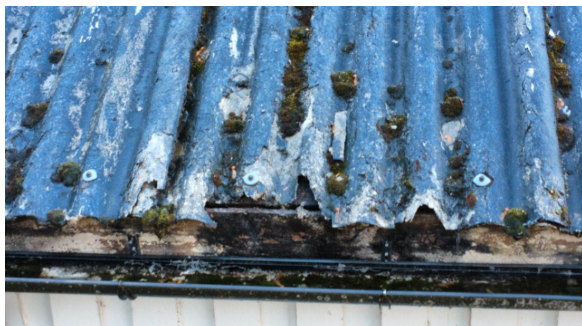
- Det er påvist skader eller avvik på selve taktekkingen.
- Taktekkingen er vurdert ut ifra alder, forventet brukstid er oppbrukt på selve taktekkingen.
- Undertak er vurdert ut ifra alder, forventet brukstid er oppbrukt på undertaket. Kontroll var ikke mulig.
- Er en del mose på taket.
- Synlig skade i taktekking over tilbygg med innvendig skade/fukt

Skade i nedre del av takteking over tilbygg med synlig innvendig skade

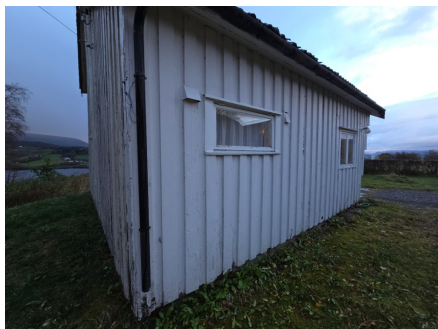
Takvannet er ført ned mot terreng. Her er avløp avsluttet oppe på veggen og det er fare for skjulte skader i veggen grunnet fukt

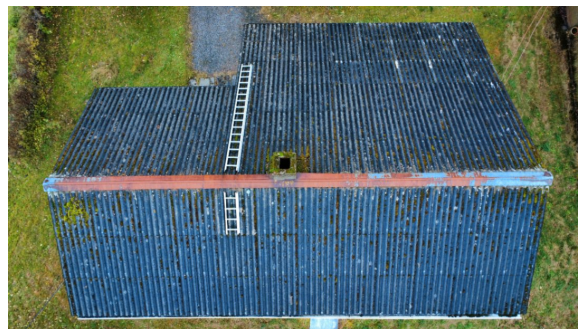
Takstige opp til pipe henger over møne

- Stigetrinn for feier må monteres.
- Det må foretas tiltak for å lukke avviket.
- Tiltak på dette punktet må ses i sammenheng med skifte av tak

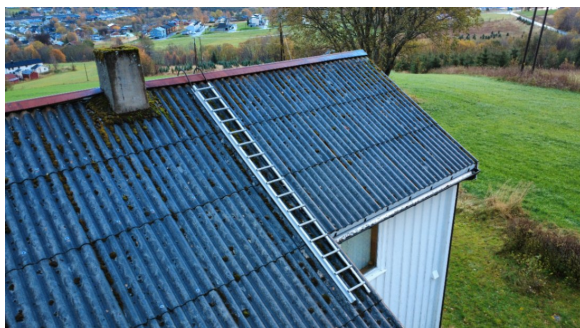
Pusset pipe mangler pipehatt

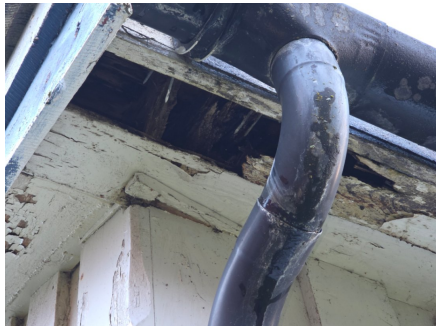
- Det er påvist fukt-/råteskader i takkonstruksjonen.
- Det er påvist fuktskjolder/skader i takkonstruksjonen.
- Hele takkonstruksjonen er gjenbygget. Det er ingen mulighet til vurdering utover alder og observasjoner fra underliggende etg.
- Det er sirkelrunde 1-2 mm store hull i takkonstruksjon som følge av stripet borebille.
- Det registreres ekskrementer etter mus på kryploft/kaldloft og i kott, noe som kan skyldes manglende musebånd/sikring bak kledning på yttervegger.
- Loftsluke er ikke isolert og har ingen lås, det kan føre til at varm fuktig luft fra boligen stiger opp på loftet og forårsaker fuktskader.
- TG 3 er gitt pga råte i takkonstruksjon på tilbygg
- Synlige vepsebol (Ingen synlig aktivitet på befaringsdagen)

Råte i takkonstruksjon tilbygg

- Konstruksjonene må sikres mot råte, sopp og skadedyr.
- Råteskadede konstruksjoner må skiftes ut.
- I tiltakskostanden er det hensyntatt lokal utbedring av råteskade hvor det er synlig. Øvrige kostander er lagt til pkt. taktekking
- Det bør etableres tilkomst eller det innhentes dokumentasjon på oppbygging av område uten tilkomst. Inspeksjon er utført fra tilgjengelige områder i underliggende etasje for takkonstruksjonen.
- Anbefaler å få montert tett inspeksjonsluke for å sikre mot varmetap og hindre at støv fra loft kommer inn i boligen og påvirker innneklimaet. I tillegg reduseres faren for fuktskader på loftet.
- For å redusere faren for skader av stripet borebille bør fukten reduseres. Bekjempelse er reduksjon av fuktighet til under 10%. Ved å opprette fuktsperre mellom kald og varm del samt påse at kaldloftet er godt ventilert.

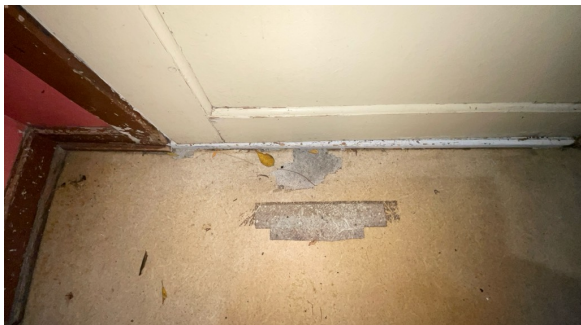
Sprekk/skade i belegg ved inngangsdør i gang

- Boligen har behov for renovering og overflater må påregnes oppgradert/utsiftet

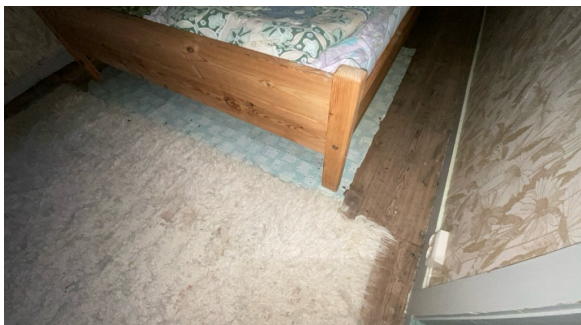
Mangler belegg på deler av soverom 2

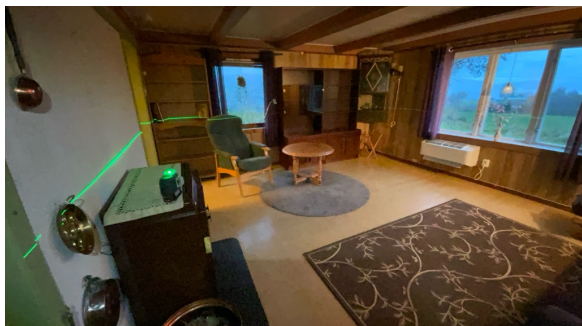
1. etasje

- Plassering av laser ved kontroll av stue. Det er målt 25 mm høydeforskjell gjennom rommet. TG 2

- For å få tilstandsgrad 0 eller 1 må høydeforskjeller rettes opp. Det vil imidlertid sjelden være økonomisk rasjonelt som et enkeltstående tiltak i en bolig som dette. Dersom boligen en gang skal renoveres, kan man vurdere slike tiltak.
- Styropor og dampsperre i bjelkelag mot kjeller bør fjernes og konstruksjon kontrolleres for evt. skjulte skader
- I tiltakskostand er det tatt hensyn til utbedring av gulv lokalt i selve rommet. Valg av utbedringsløsning vil påvirke totalkostnaden.

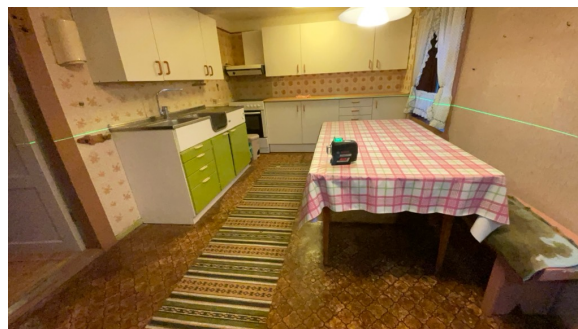
1. etasje

- Plassering av laser ved kontroll av kjøkken. Det er målt 31 mm høydeforskjell gjennom rommet. TG 3. Over en avstand på 2 meter er det målt 26 mm fra yttervegg mot komfyr. TG 3

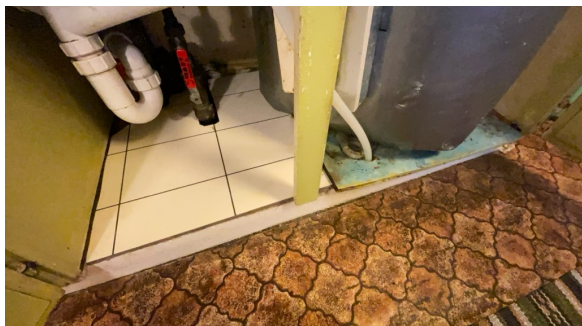
Plate i bunn av skap under vask er vannskadet. Bytte må påregnes.

- Lokal utbedring må kunne påregnes for å lukke avvik for å sikre at skadene ikke utvikler seg.

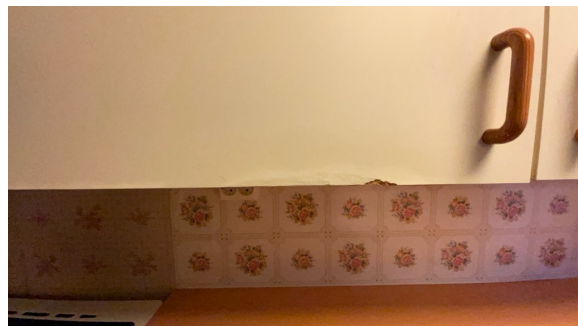
Fuktskade på ei dør til overskap

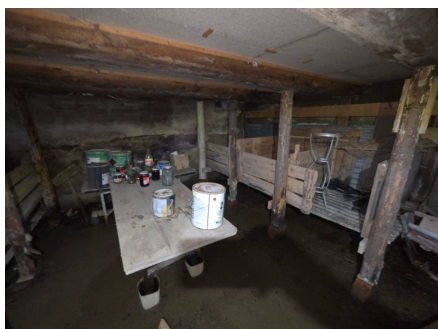
- Det er synlig fukt i kjeller

Synlig vann inn igjennom grunnmur og på gulv i kjeller viser svikt i evt. drenering

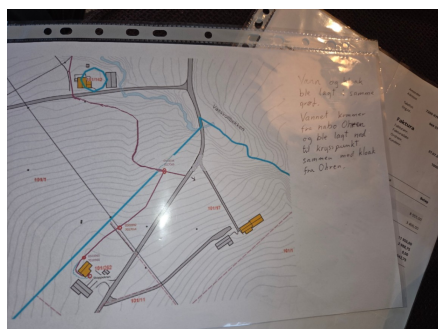
Vann og ny avløpsledning til kommunalt nett er montert ny ifb. nabo la inn vann og avløp.

- Det er ikke behov for utbedringstiltak siden anlegget fungerer i dag, men ut ifra alder kan skader plutselig oppstå på eldre anlegg.
