# Tilstandsrapport

Enebolig

Snikspynten 8, 5545 VORMEDAL

Befaringsdato: 28.01.2025

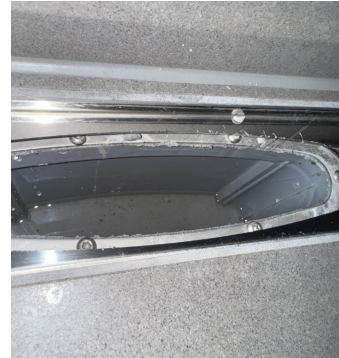
#### TG 1 Sluk, membran og tettesjikt

Det er synlig smøremembran og slukmansjett i sluket. Baderommet er oppbygget etter gjeldende krav og regler i TEK17.

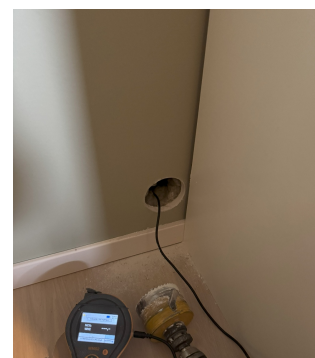
#### TG 1 Tilliggende konstruksjoner våtrom

Det er utført hulltaking mot våt sone, og det er ikke indikert avvik i vegg. Normale fuktmålinger i treverk ligger på 7,5-12.5

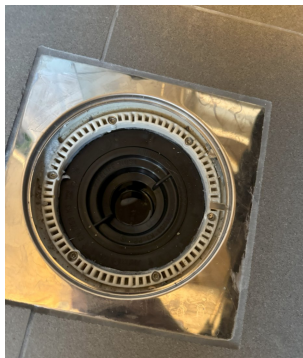
#### TG 1 Sluk, membran og tettesjikt

Det er synlig smøremembran og slukmansjett i sluket. Baderommet er oppbygget etter gjeldende krav og regler i TEK17

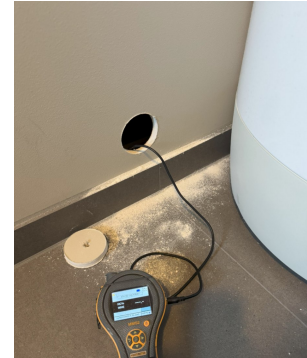
#### TG 1 Tilliggende konstruksjoner våtrom

Det er utført hulltaking mot våt sone, og det er ikke indikert avvik i vegg. Normale fuktmålinger i treverk ligger på 7,5-12.5

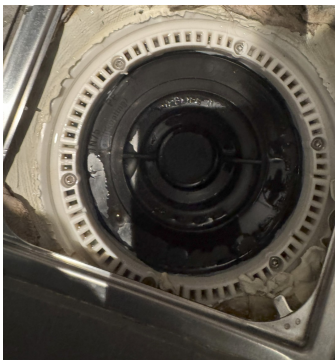
### ! TG 1 Sluk, membran og tettesjikt

Det er synlig smøremembran og slukmansjett i sluket. Baderommet er oppbygget etter gjeldende krav og regler i TEK17.

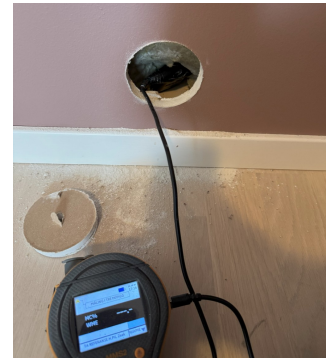
### ! TG 1 Tilliggende konstruksjoner våtrom

Det er utført hulltaking mot våt sone, og det er ikke indikert avvik i vegg. Normale fuktmålinger i treverk ligger på 7,5-12.5
