# Tilstandsrapport - NS 3600

## Rytterveien 8B

4848 Arendal

Gnr: 445 Bnr: 101

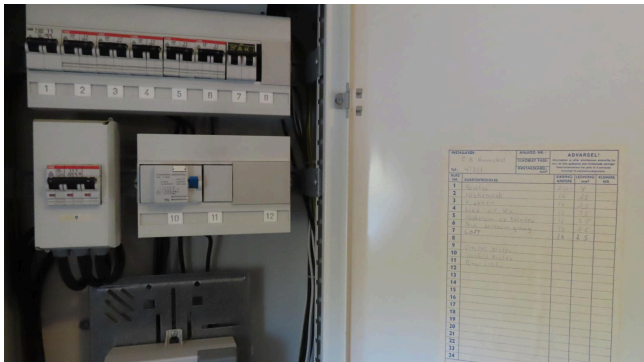
Sikringsskap.
