# Tilstandsrapport

3-roms andelsleilighet

Skjervgata 45 , 8656 MOSJØEN

Befaringsdato: 11.12.2025

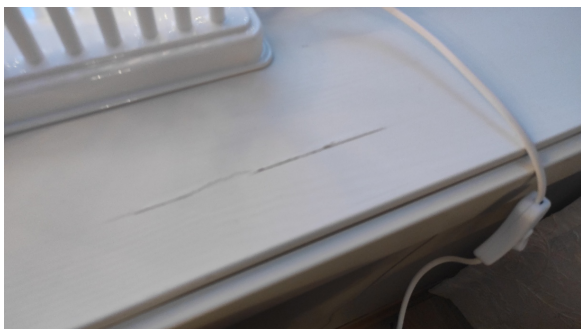
### TG 1 Vinduer

Malte vinduer av tre med 3-lags isolerglass, utvendig tekket med lakkerte aluminiums beslag.  
Det er montert screens på vindu mot terrasse.

- Sprekk i malingen på det ene vinduet i stuen.

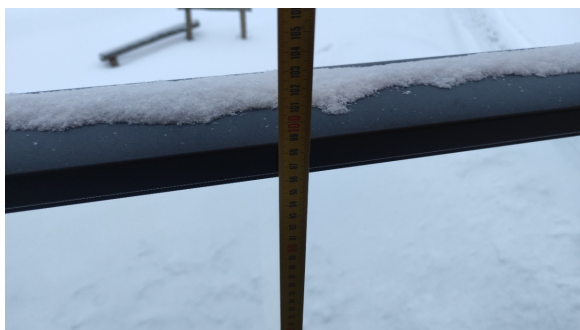
## **TG 2** Balkonger, terrasser og rom under balkonger

Altan på ca. 11 m<sup>2</sup> med rekkverk av glass og metall. Rekkverket har en høyde på ca. 99 cm. Konstruksjon av tre innfestet i bygningskroppen og fundamentert på støpte peler. Adkomst via dør fra stuen.

- Rekkverket er for lavt i forhold til dagens krav til rekkverkshøyder.

- Rekkverkshøyde må endres for å tilfredsstille krav på byggemeldingstidspunktet.

Rekkverkshøyden bør økes til minimum 100 cm for å oppfylle dagens forskriftskrav og redusere risikoen for fallulykker. Lavere rekkverk gir økt fare for personskade, spesielt for barn og ved uhell.

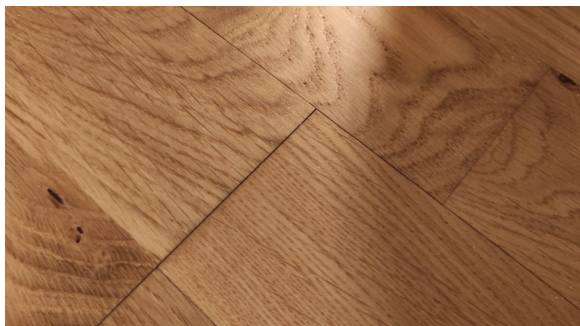
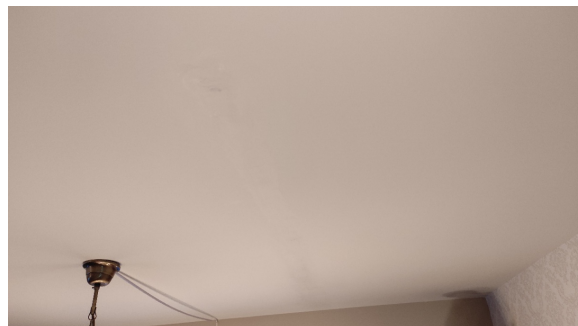
## **TG 2** Overflater

Noe skjolder i himling etter tidligere montert ledning til lampe.  
Det er noe glipper mellom enkelte parkettbord.

Skjolder i himlingen bør utbedres for å oppnå et jevnere estetisk uttrykk.  
Glipper mellom parkettbord bør utbedres for å forhindre ytterligere bevegelse, oppsamling av smuss og potensiell skade på gulvet.

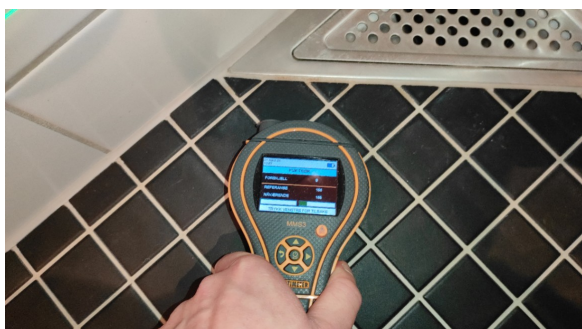
### Tilliggende konstruksjoner våtrom

Hulltaking er ikke foretatt da det ikke er fysisk mulig pga tilliggende konstruksjoner.  
Våtrommet er en baderomskabin og ved hulltaking vil det ikke være noen plass å måle fukt med trepigg.

Det ble og utført fuktsøk på gulvet i våtrommet, og det ble ikke registrert markante avvik i ledningsevnen til overflatematerialet.

- Det er pga bygningsmessige hindringer ikke fysisk mulig å foreta hulltaking i vegg bak våtsone.

- TGIU gitt ut ifra manglende mulighet for hulltaking.

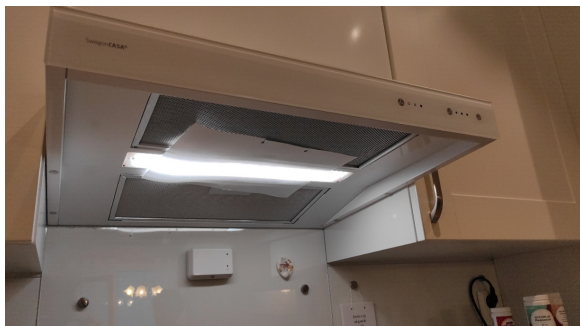
#### TG 1 Avtrekk

Det er avtrekk ut via det balanserte ventilasjonsanlegget.

Funksjonstest av avtrekk.
