# Tilstandsrapport

Enebolig

Vindheim 14 , 4885 GRIMSTAD

Befaringsdato: 03.03.2026

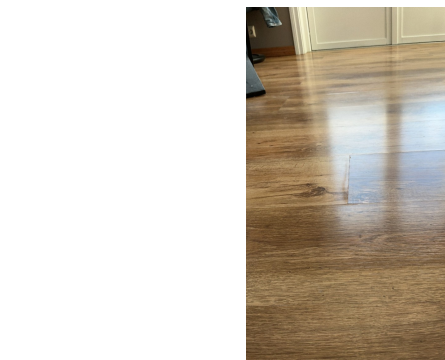
Det er registrert svelleskader i skjøtene på laminatgulv i stue.

Avviket anses av estetisk. Ny eier må selv vurdere behov for utbedring.

Svellet skjøter på laminatgulv i stue.

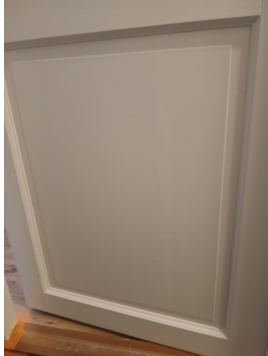
Bilde tilsendt fra huseier etter maling.

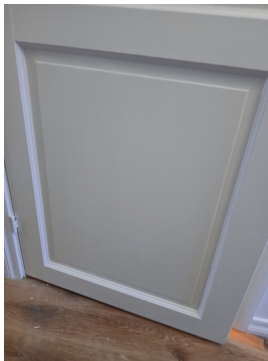
Bilde tilsendt fra huseier etter maling.

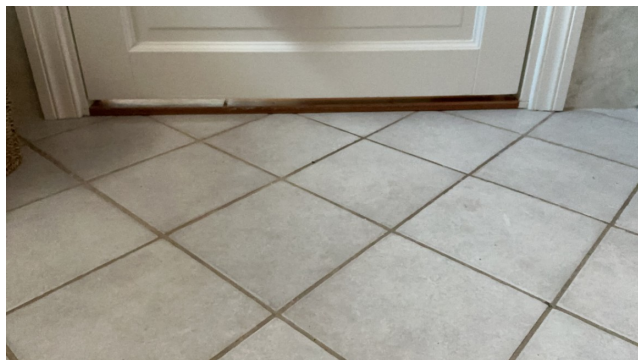
Spalte under dør for tilluft.

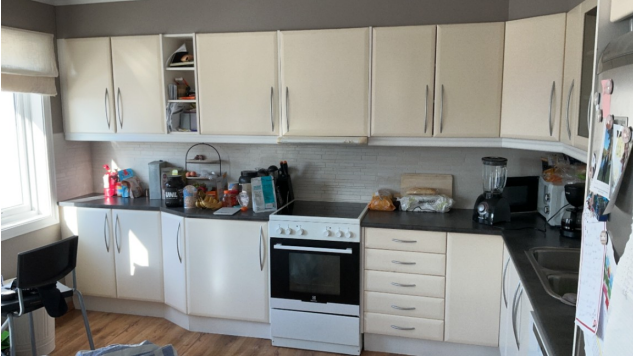
- Det er avvik:
  - Undersiden av laminat benkeplate er svellet i området ved vask og oppvaskmaskin.
  - En av skuffer har mindre skade på fronten.
  - Frontene fremstår gulnet.

Avviket er kun estetisk og har ingen konsekvens. Utbedring vil være naturlig i forbindelse med oppussing.

Svellet benkeplate ved vask og vaskemaskin

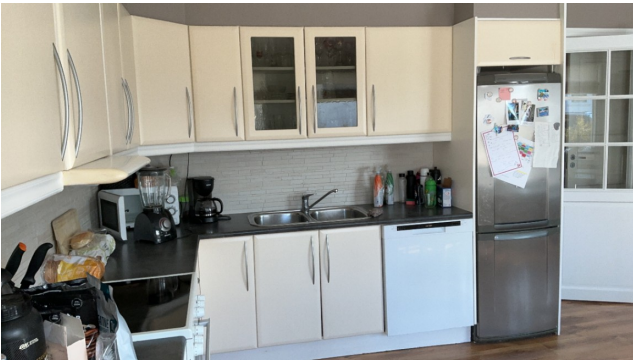
Skade på front.
