# Tilstandsrapport

📍 Håkons gate 85, 3258 LARVIK

# gnr. 3020, bnr. 935

Befaringsdato: 10.10.2023

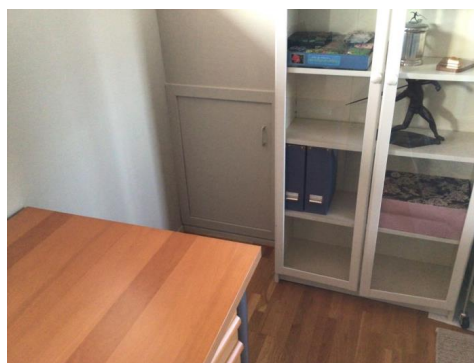
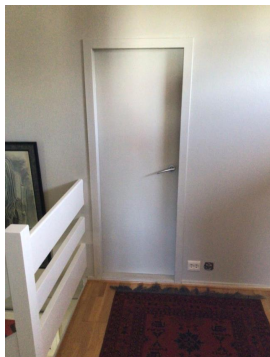
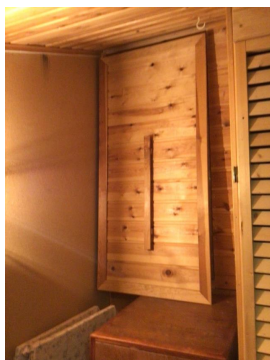
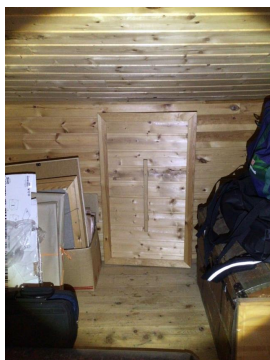
Takkonstruksjon fra byggeår. Besiktigelse ble utført fra loft. Tilkomst til loft fra kottdører/lemmer på soverom og bod i 2 etg. Det ble observert stedvis noe mørke partier og fuktskjolder i undertak og v/rørgjennomføring (over bad). Begrenset lufting i gesimsen pga. isolasjon ligger for langt ut.

- Det er påvist andre avvik:
- Det er påvist fuktskjolder/skader i takkonstruksjonen.
- Det er begrenset/dårlig ventilering av takkonstruksjonen.

- Det må foretas tiltak for å lukke avviket.
- Lokal utbedring bør utføres.
- Lufting/ventilering bør forbedres.

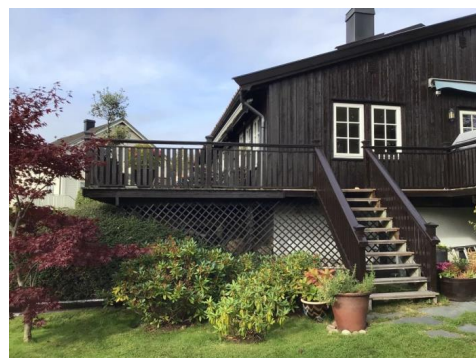
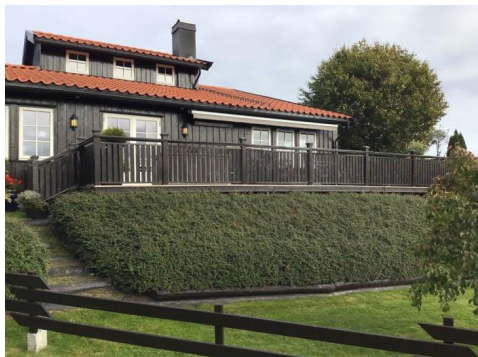
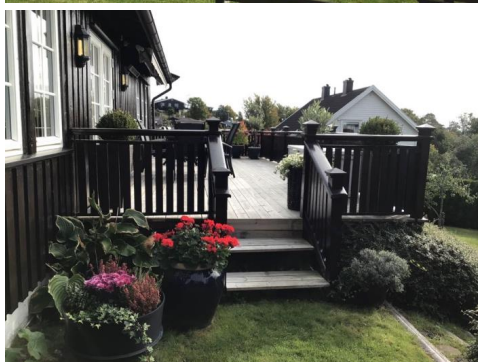
Høyde på rekkverk: ca. 87 cm.

- Rekkverket er for lavt i forhold til dagens krav til rekkverkshøyder.

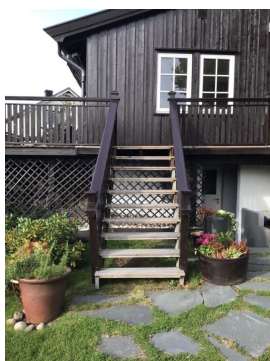
Trapp og rekkverk til terrasse er oppført i trekonstruksjoner. Noe skjevheter og løst rekkverk.

- Rekkverkshøyder er under dagens forskriftskrav til rekkverk i trapper.
- Konstruksjonene har skjevheter.
- Det er påvist andre avvik:

- Det må foretas tiltak for å lukke avviket.

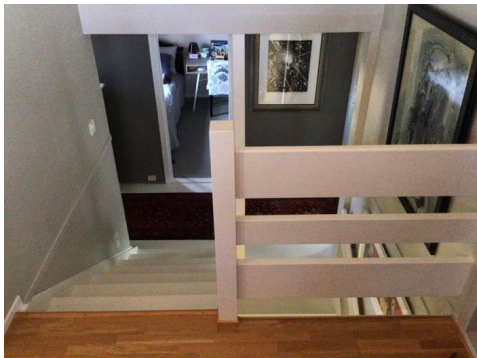
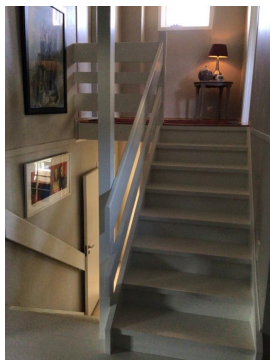
Heltre trapp. Noe mangler ihht. dagens krav. Normal slitasje.

- Rekkverkshøyder er under dagens forskriftskrav til rekkverk i trapper.
- Åpninger i rekkverk er større enn dagens forskriftskrav til rekkverk i trapper.
- Det mangler håndløper på vegg i trappeløpet.

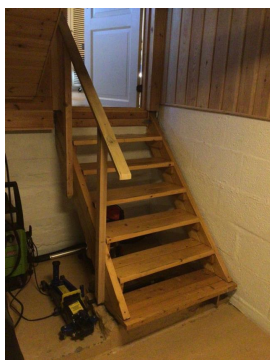
Heltre trapp til kjeller. Noe mangler ihht. dagens krav. Normal slitasje.

- Åpninger i rekkverk er større enn dagens forskriftskrav til rekkverk i trapper.
- Åpninger mellom trinn i innvendig trapp er større enn dagens forskriftskrav.
- Det mangler håndløper på vegg i trappeløpet.

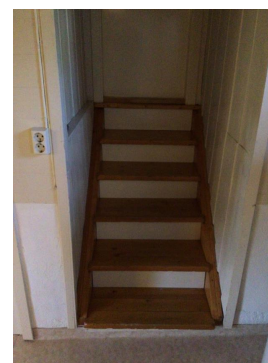
Heltre trapp til vaskerom. Noe mangler ihht. dagens krav. Normal slitasje.

- Det mangler håndløper på vegg i trappeløpet.

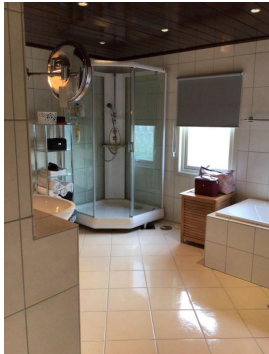
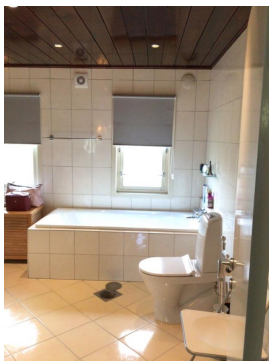
Noe riss i fuger. Sprukket fliser over dør. Vindu i våtsone.

- Det er påvist sprekker i fliser.
- Det er vindu/dør med ikke fuktbestandige materialer i våtsone (ved vask, dusj, badekar, osv.), løsningen eller byggematerialet er uegnet
- Det er påvist at flisfuger har riss/sprekker.

- Det må gjøres tiltak for å lukke avviket.
- Uegnede materialer må fuktbeskyttes/utskiftes.

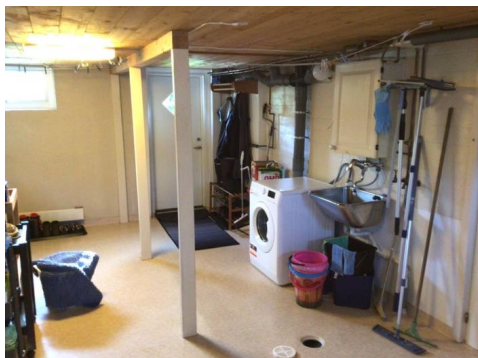
Av installasjoner finnes utslagsvask, skap, opplegg for vaskemaskin og varmeovn. Det ble observert sprekker på skjøter til gulvbelegg. Det ble observert belegg i sluk. Det er 2 stk. naturlig avtrekk på vegg og det er ikke tilluft v/dør. Det ene avtrekket på vegg kan fungere som tilluft. TG3 settes automatisk ut fra alder (bygget før 1997) og observasjoner.

- Våtrommet må oppgraderes for å tåle normal bruk etter dagens krav.

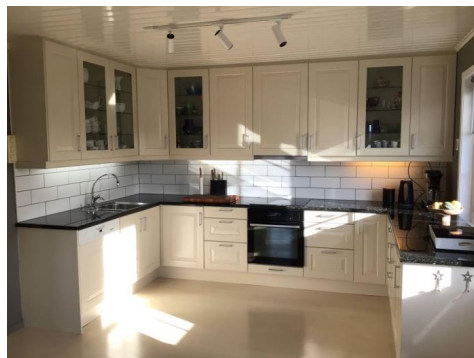
Innredningen og overflater med for det meste normal overflateslitasje. Det ble observert stedvis bom og løse fliser på vegg. Det er montert innebygde enheter som oppvaskmaskin, stekeovn, kjøleskap og induksjonstopp. Det ble ikke registrert fukt i typiske fuktutsatte steder som oppvaskbenk, oppvaskmaskin eller kjøleskap. Det er synlig fuktskade på gulv v/kjøleskap og benkeskap/vask. Selger opplyser at dette kommer fra tidligere vannlekkasjer. Det er ikke flyttet på innredninger eller utstyr. Løse fliser på vegg og vannskade på gulv settes alene til TG2.

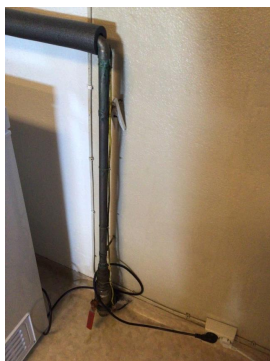
Det er montert plastrør og kobber rør. Hovedkran er plassert på vaskerom. Det er fra forskjellig alder.

- Det er ikke behov for utbedringstiltak siden anlegget fungerer i dag, men ut ifra alder kan skader plutselig oppstå på eldre anlegg.
- I forbindelse med oppgradering av våtrom vil det være naturlig med utskiftning av rør.

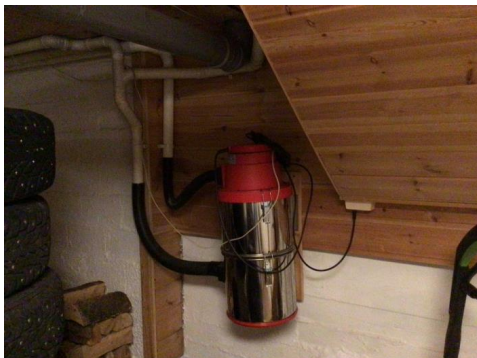
Det er montert sentralstøvsuger i boligen. Hoveddel er plassert i bod i kjeller. Den er av eldre dato.

- Det er påvist andre avvik:

- Det må foretas tiltak for å lukke avviket.

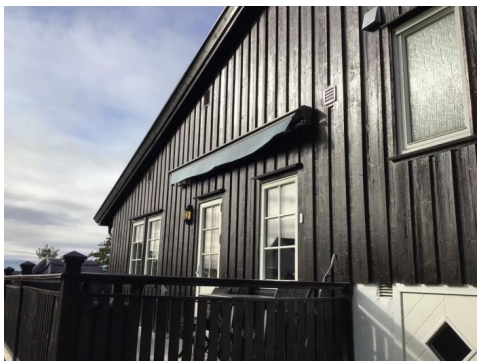
Det er montert utvendig manuell markise på fasade v/kjøkken. Noe slitasje.

- Det er påvist andre avvik:

- Det må foretas tiltak for å lukke avviket.

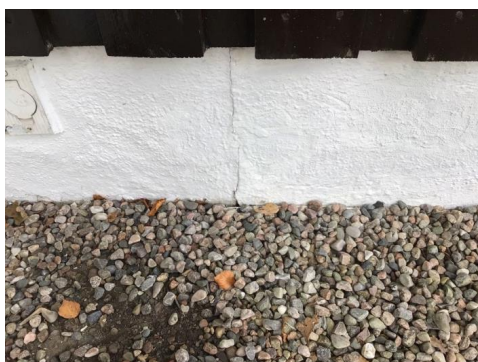
Boligen har grunnmur av støpt betong, betong blokker og lettklinker blokker. Det er støpt plate i kjeller. Den er pusset og malt utvendig. Det ble observert en sprekk på grunnmur v/inngangsparti. Dette settes alene til TG2.

Sprekk v/inngangsparti

- Det er påvist mindre sprekker og/eller skjevheter i muren.

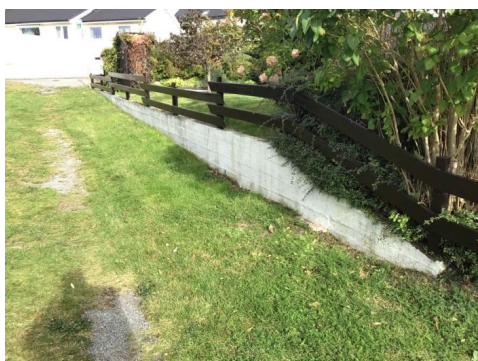
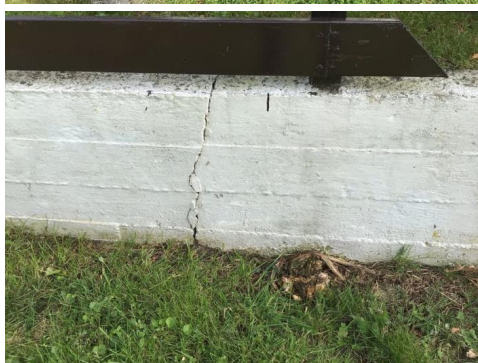
Det er montert forstøtningsmur av støpt betong. Noe sprekker og slitasje.
