Håkons gate 85, 3258 LARVIK

**Byskogen-meget velholdt eiendom  
med praktfull hage- fordelaktig  
beliggenhet i rolig område med  
utsikt mot sør**

Salgsobjekt: Enebolig  
Eierform: Eiet  
Byggeår: 1959  
P-rom/BRA: 198/225 m²  
Tomtstr.: 853.2 m²  
Soverom: 3  
Gnr./bnr. Gnr. 3020, bnr. 935

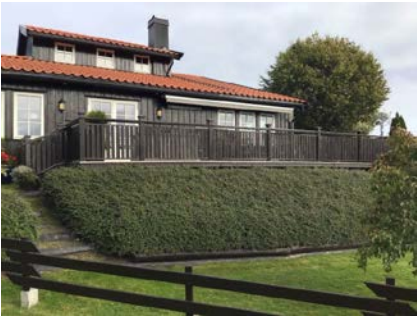
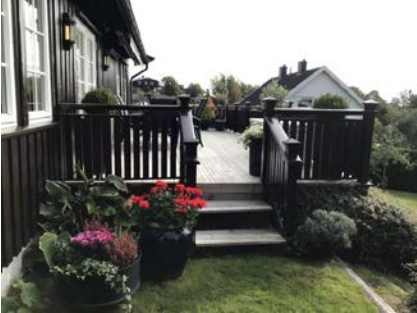
- Vurdering av avvik:**
- Rekkverket er for lavt i forhold til dagens krav til rekkverkshøyder.
- Konsekvens/tiltak**
- Det er ikke krav om utbedring av rekkverkshøyde opp til dagens forskriftskrav.

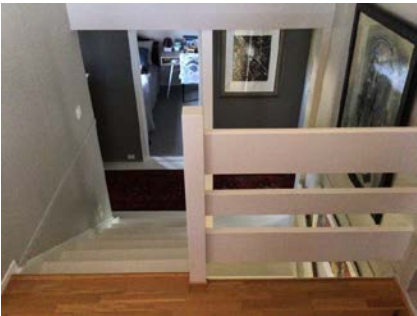
Heltre trapp. Noe mangler ihht. dagens krav. Normal slitasje.

- Rekkverkshøyder er under dagens forskriftskrav til rekkverk i trapper.
- Åpninger i rekkverk er større enn dagens forskriftskrav til rekkverk i trapper.
- Det mangler håndløper på vegg i trappeløpet.

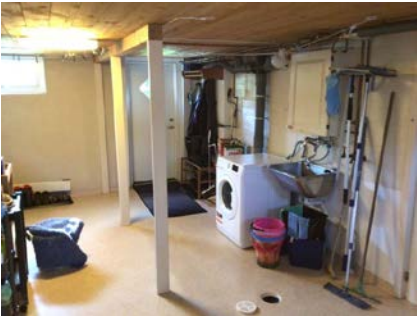
Av installasjoner finnes utslagsvask, skap, opplegg for vaskemaskin og varmeovn. Det ble observert sprekker på skjøter til gulvbelegg. Det ble observert belegg i sluk. Det er 2 stk. naturlig avtrekk på vegg og det er ikke tilluft v/dør. Det ene avtrekket på vegg kan fungere som tilluft. TG3 settes automatisk ut fra alder (bygget før 1997) og observasjoner.

- Våtrommet må oppgraderes for å tåle normal bruk etter dagens krav.

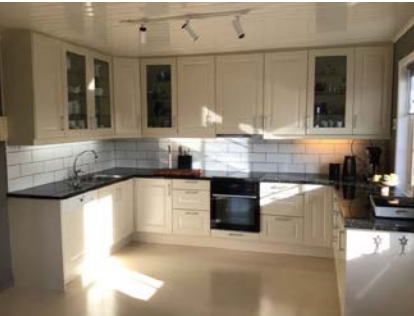
Innredningen og overflater med for det meste normal overflateslitasje. Det ble observert stedvis bom og løse fliser på vegg. Det er montert innebygde enheter som oppvaskmaskin, stekeovn, kjøleskap og induksjonstopp. Det ble ikke registrert fukt i typiske fuktutsatte steder som oppvaskbenk, oppvaskmaskin eller kjøleskap. Det er synlig fuktskade på gulv v/kjøleskap og benkeskap/vask. Selger opplyser at dette kommer fra tidligere vannlekkasjer. Det er ikke flyttet på innredninger eller utstyr. Løse fliser på vegg og vannskade på gulv settes alene til TG2.

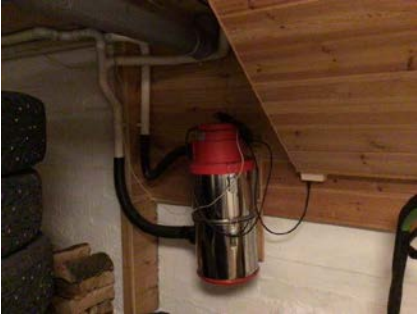
Det er montert sentralstøvsuger i boligen. Hoveddel er plassert i bod i kjeller. Den er av eldre dato.

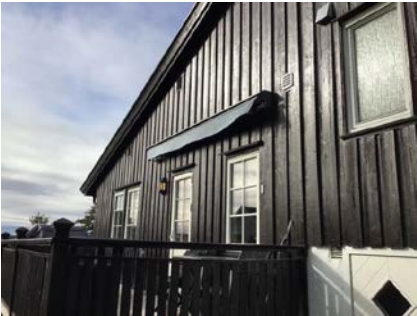
Det er montert utvendig manuell markise på fasade v/kjøkken. Noe slitasje.

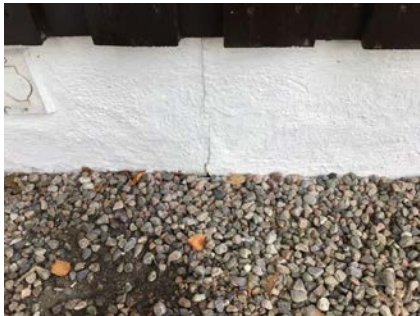
Boligen har grunnmur av støpt betong, betong blokker og lettklinker blokker. Det er støpt plate i kjeller. Den er pusset og malt utvendig. Det ble observert en sprekk på grunnmur v/inngangsparti. Dette settes alene til TG2.

Sprekk v/inngangsparti

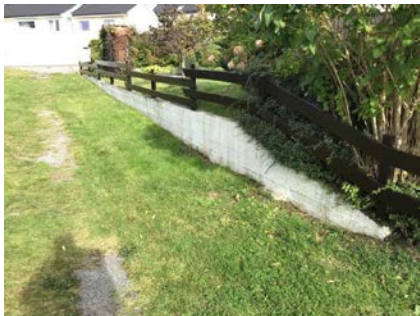
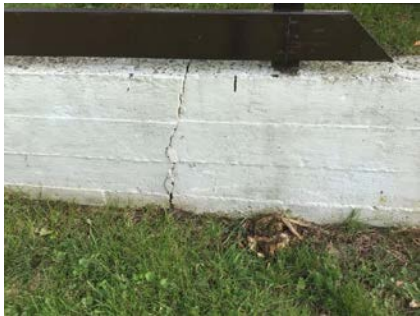
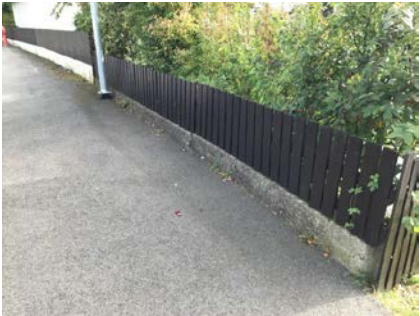
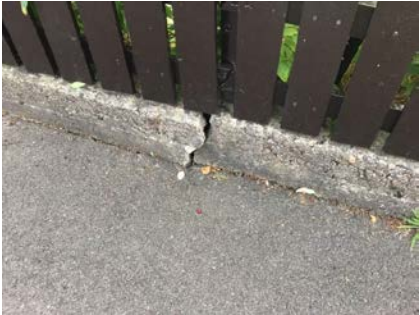
Det er montert forstøtningsmur av støpt betong. Noe sprekker og slitasje.

- Det er påvist mindre sprekker og/eller skjevheter i muren.
