# Tilstandsrapport

Enebolig

Korgelia 4, 5225 NESTTUN

Befaringsdato: 12.08.2024

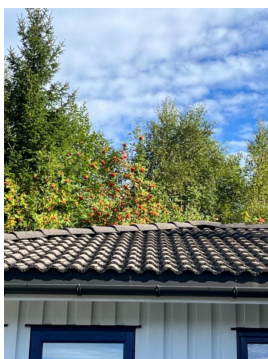
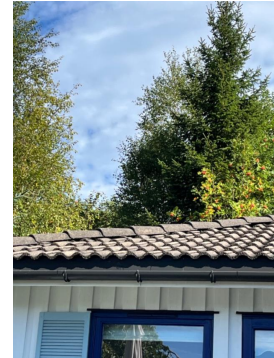
### TG 2 Nedløp og beslag

Renner og nedløp fra byggeår, er kontrollert for generell slitasje, utførelse og eventuelle avvik.

- Det bør lages system for bortledning av vann fra taknedløp ved grunnmur.
- Det er ikke krav om utbedring opp til dagens krav.

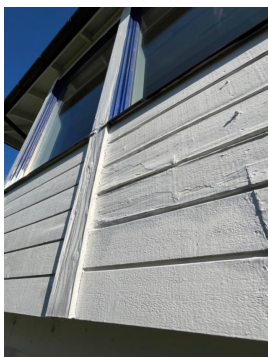
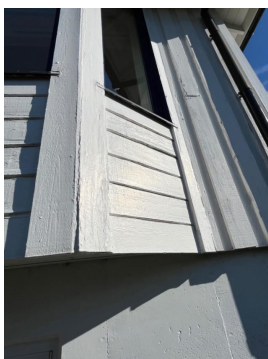
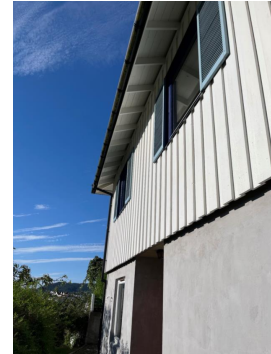
## Veggkonstruksjon

- Det er påvist spredte råteskader i bordkledningen.

- Råteskadet trekledning må skiftes ut.

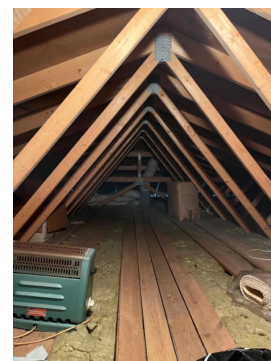
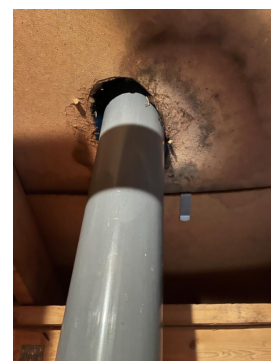
## Takkonstruksjon/Loft

- Det er påvist fuktskjolder/skader i takkonstruksjonen.

Jevnlig tilsyn anbefales

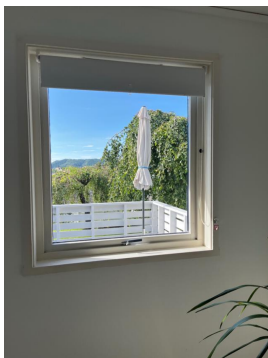
## ! TG 2 Vinduer

Vinduer med isolerglass.  
Glass, karmen, beslag og lukkemekanisme er kontrollert.

Det må påregnes oppgradering og utskifting av vinduer på sikt

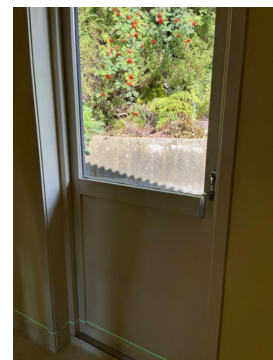
## ! TG 2 Dører

- Karmene i dører er værslitte utvendig og det er sprekker i treverket.
- Det er avvik:

- Det må påregnes noe vedlikehold og at enkelte dører må skiftes ut.

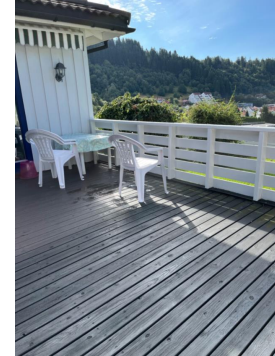
## TG 2 Balkonger, terrasser og rom under balkonger

- Rekkverket er for lavt i forhold til dagens krav til rekkverkshøyder.
- Det er avvik:

- Det er ikke krav om utbedring av rekkverkshøyde opp til dagens forskriftskrav.
- Tiltak:

Vedlikehold må påregnes

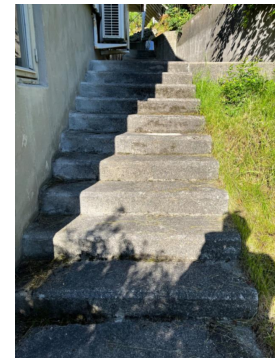
## TG 3 Utvendige trapper

Trapp i betong for utvendig tilkomst til kjeller

- Rekkverk må monteres for å lukke avviket.

Kostnadsestimat: 10 000 - 50 000

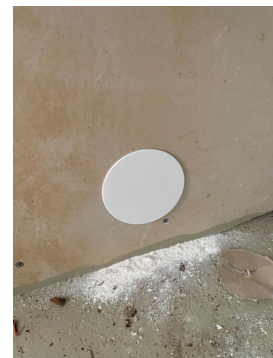
#### ! TG 2 Tilliggende konstruksjoner våtrom

Det er foretatt hulltaking fra tilstøtende rom mot våtsone med noe forhøyet fuktverdi målt.

- Hulltaking er foretatt og det er påvist avvik i konstruksjonen.

Noe forhøyet fuktverdi i hulltaking

Det anbefales kabinett frem til oppgradering besluttes.

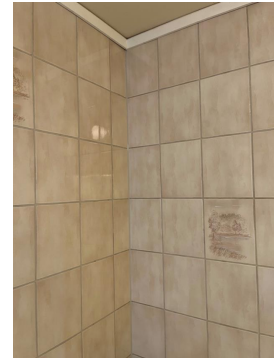
### ! TG 2 Overflater vegger og himling

- Det er påvist at flisfuger har riss/sprekker.
- Det er vindu/dør med ikke fuktbestandige materialer i våtsonen (ved vask, dusj, badekar, osv.), løsningen eller byggematerialet er uegnet

Jevnlig tilsyn anbefales, oppgradering må påregnes på sikt

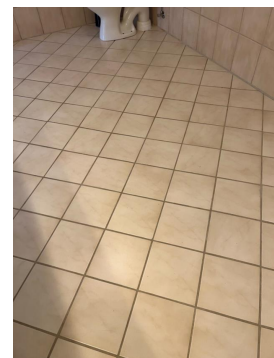
### ! TG 2 Overflater Gulv

Sluk er plassert under kabinett og fall til sluk fra øvrige lekkasjepunkt er sjekket med laser med målbart resultat.

- Det er påvist at flisfuger har riss/sprekker.
- Det er påvist at høydeforskjell fra topp slukrist til gulv/synlig topp membran ved dørterskel er mindre enn 25 mm.
- Det er påvist at noen fliser har bom (hulrom under).
- Det er påvist sprekker i fliser.

Jevnlig tilsyn anbefales.

Oppgradering må påregnes på sikt

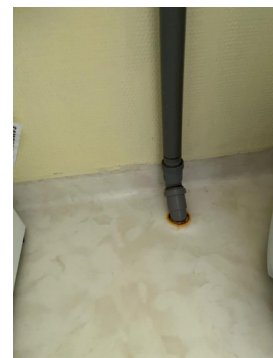
### ! TG 3 Generell

Skade på belegg og utette rør gjennomføringer er registrert

Det må dog påregnes oppgradering og frem til dette anses jevnlig tilsyn og vedlikehold som vesentlige tiltak.

**Kostnadsestimat: 50 000 - 100 000**

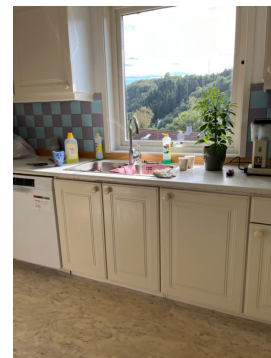
### 1 ETASJE > KJØKKEN

- Det er påvist skader på overflater/kjøkkeninnredning utover normal slitasjegrad.

- Det må påregnes lokal utbedring/utskiftning.
