Tilstandsrapport

Fritidsbolig

Lorvikvegen 476 , 7710 SPARBU

Befaringsdato: 29.04.2026

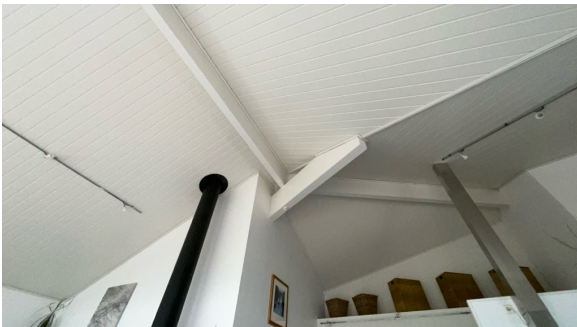
Det er begrenset/dårlig ventilering av takkonstruksjonen.

Det er vanskelig å bedømme hvor god luftingen av konstruksjonen er, men det er ikke luftespalter i alle raftkassene, og det er meget trangt bak takrenner. Dette tyder på at luftingen av konstruksjonen er begrenset.

- Lufting/ventilering bør forbedres.

Det bør etableres luftespalter i raftkasser som ikke har dette fra før.
