Tilstandsrapport

Kjedehus

Junkerveien 53C, 8076 BODØ

Befaringsdato: 25.04.2024

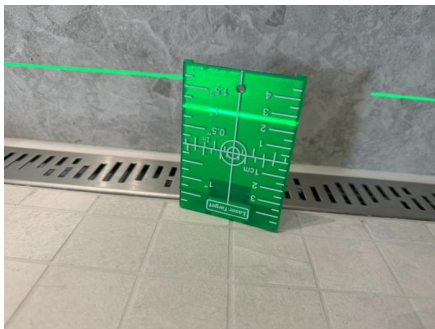
Overflater Gulv

Gulvet er flislagt med vannbåren gulvvarme.

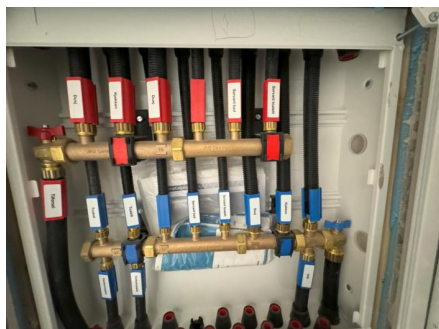
Vannledninger

Vannrør av plast, type rør-i-rør.
Fordelerskap plassert på bad.
Avrenning til sluk.
