Tilstandsrapport

Boligbygg med flere boenheter

Stabbestadveien 5E, 3788 STABBESTAD

Oppdragsnr.: 10062-1332

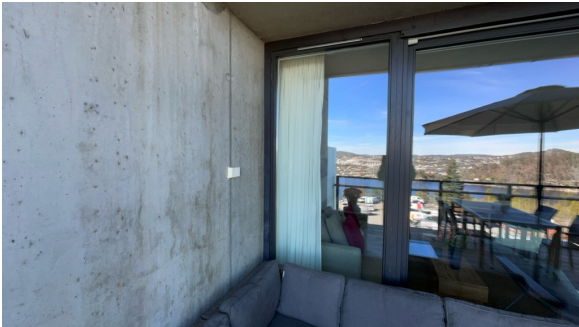
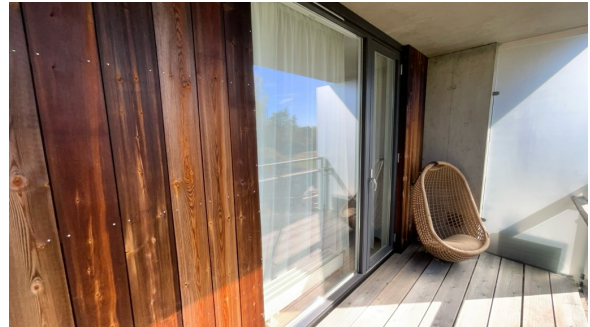
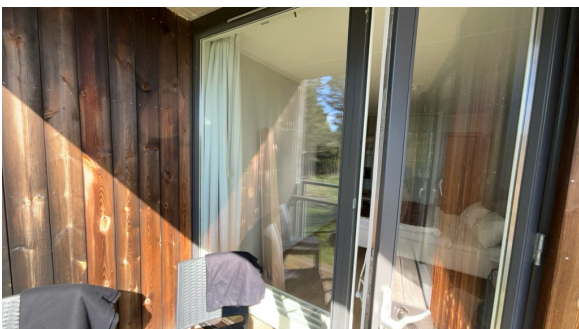
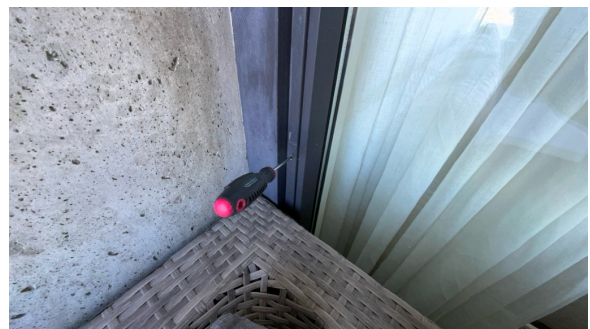
TG 2 **Vinduer**

Vinduene har noe alders- og bruksslitasje.

Eksempel på vindu i yttervegg.

Stikkontroll på vinduer er utført.

Det er ikke behov for umiddelbare tiltak, men det må påregnes vedlikehold av vinduene ut fra en normal vedlikeholdsvurdering.

Konsekvensen av manglende vedlikehold kan være økt slitasje, redusert isolasjonsevne og behov for utskifting på sikt.

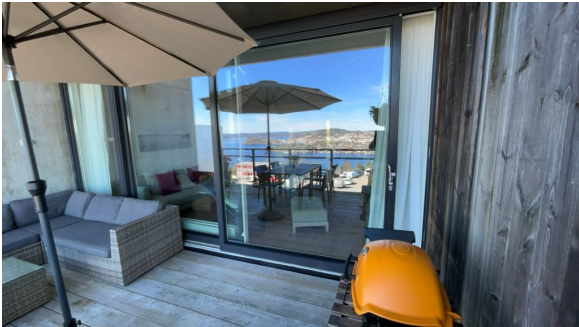
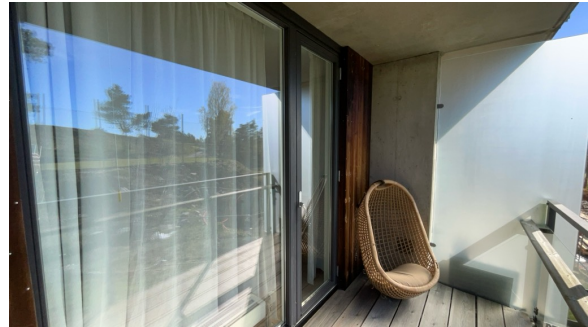
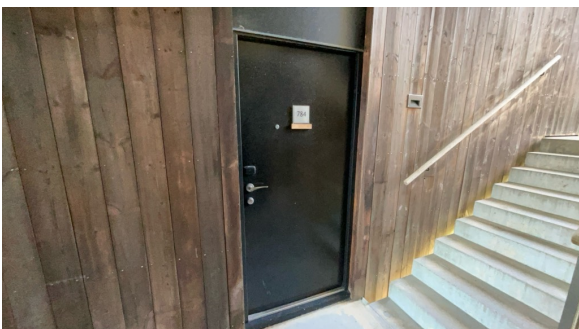
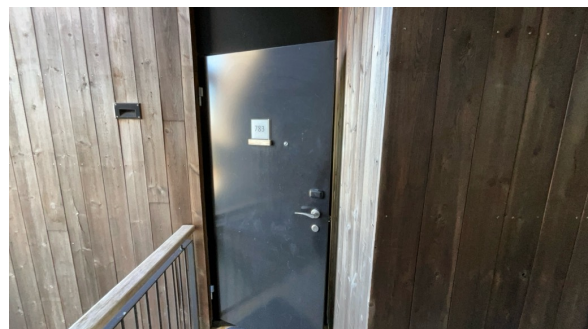
Dører med noe alders og værslitasje.

Terrassedør inn til stue.

Terrassedør inn til soverom.

Hovedinngangsdør.

Det anbefales å utføre jevnlig vedlikehold av dørene for å forlenge levetiden og opprettholde funksjon.

Manglende vedlikehold kan føre til ytterligere slitasje, redusert tetthet og behov for utskifting på sikt.

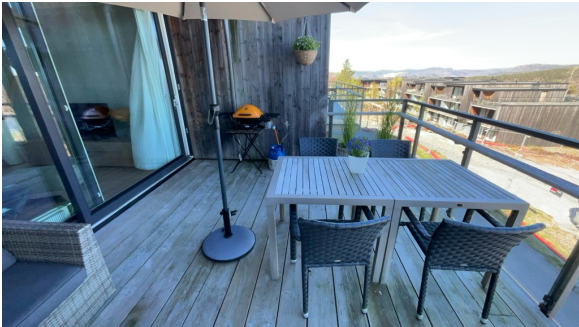
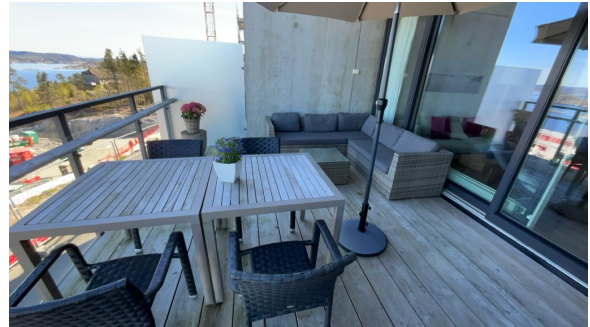
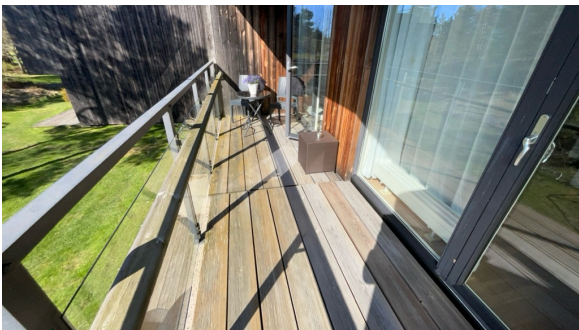
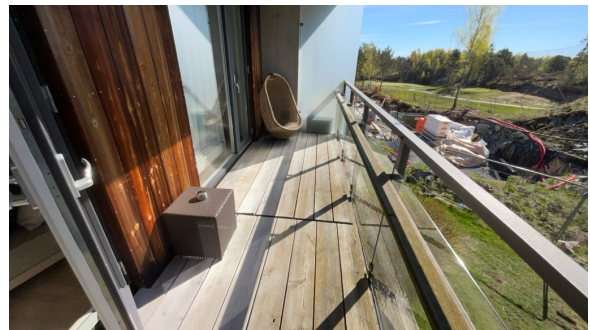
TG 2 Balkonger, terrasser og rom under balkonger

Terrasser med noe alder og vær slitasje.

Del av terrasse.

Terrassedekket bør følges opp med jevnlig vedlikehold for å forhindre ytterligere slitasje og forlenge levetiden. Manglende vedlikehold kan føre til økt skadeomfang og behov for mer omfattende utbedringer på sikt.

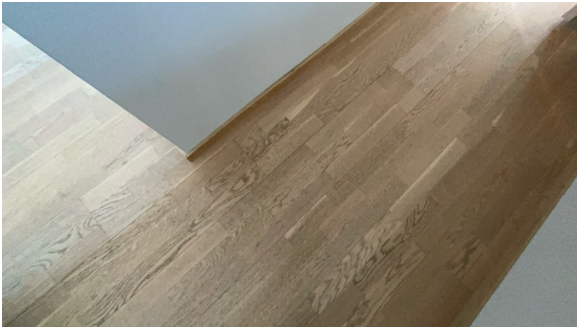
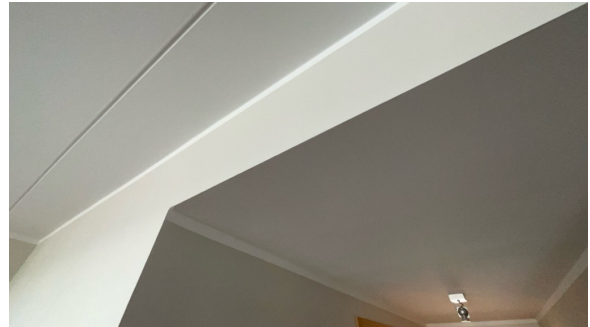
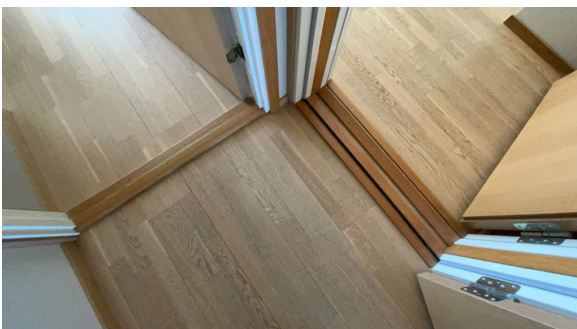
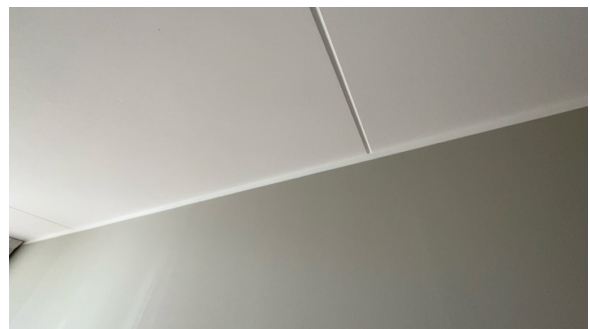
Det er registrert lett alters og bruksslitasje.

Del av gulv.

Del av vegg - tak.

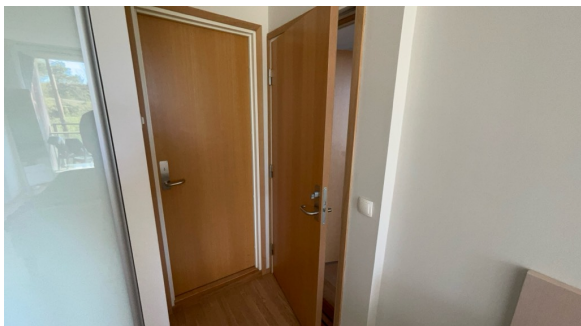
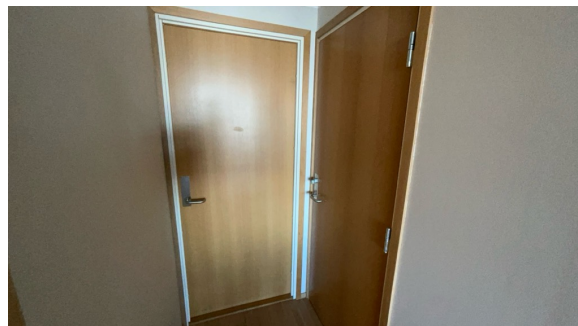
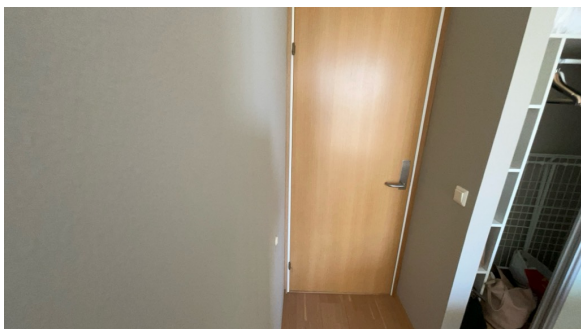
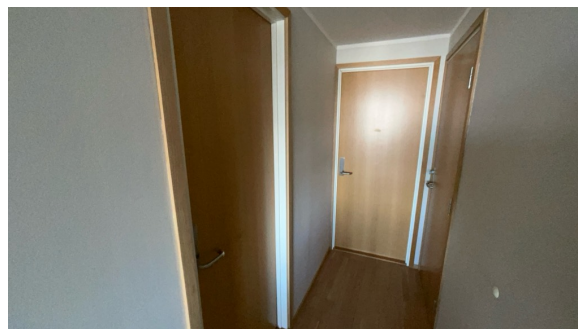
Noen av dørene supper noe og det er lett bruksslitasje.

Eksempel på innerdør.

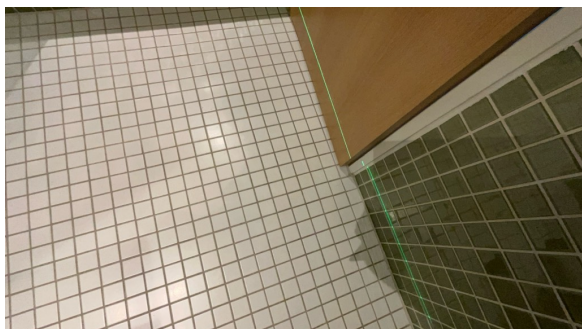
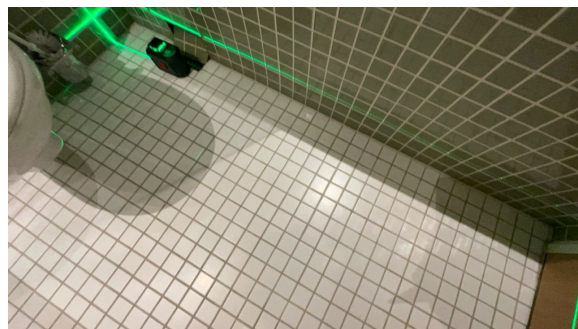
- Det er mulighet for at det kan forekomme vannlekkasje på våtrommet hvor vann ikke vil gå til sluk.
- Det er påvist at høydeforskjell fra topp slukrist til gulv/synlig topp membran ved dørterskel er mindre enn 25 mm.

- Til tross for avviket i fall/høydeforskjell til sluk, vil gulvet fortsatt kunne lede vann mot sluket, men med redusert effektivitet. Dette kan potensielt øke risikoen for vannansamling i enkelte områder av badet.

Målt fall på gulv. Del av gulv.

Det bør etableres tilstrekkelig høydeforskjell mellom topp slukrist og gulv ved dørterskel for å sikre at eventuelt vann på gulvet ledes til sluk. Manglende høydeforskjell øker risikoen for vannlekkasje til tilstøtende rom og underliggende konstruksjoner.

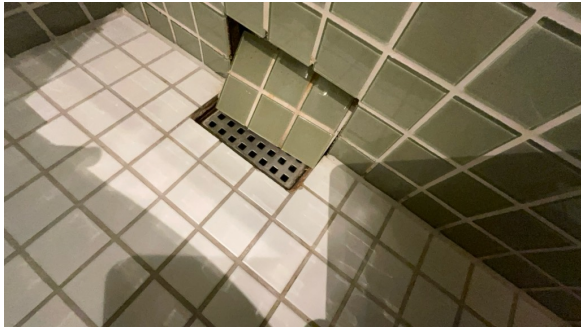
- Rommet er et våtrom hvor det ved etablering var krav om "uavhengig kontroll", men det foreligger ingen dokumentasjon på at det er utført "uavhengig kontroll".

Sluk i gulv.

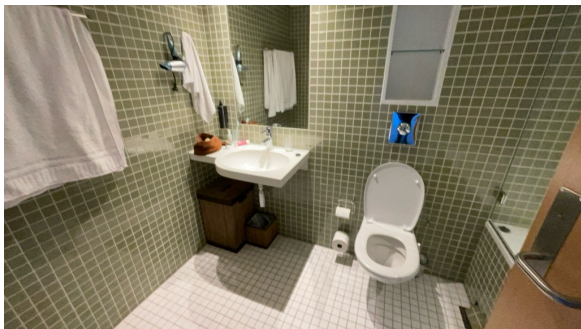
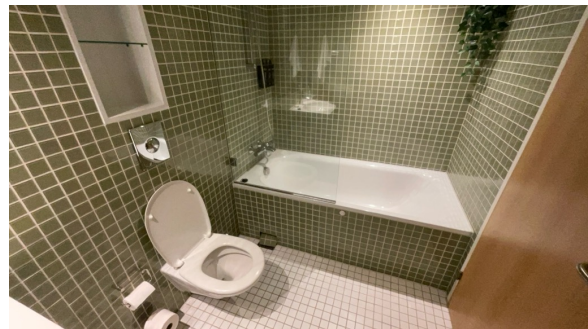
Del av innredning.

Utstyret bør vurderes ut fra ønsket standard og behov for vedlikehold.

Dersom slitasjen ikke utbedres, kan det føre til redusert funksjon eller behov for utskifting på sikt.

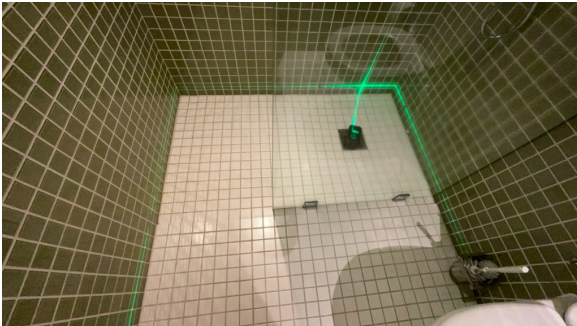
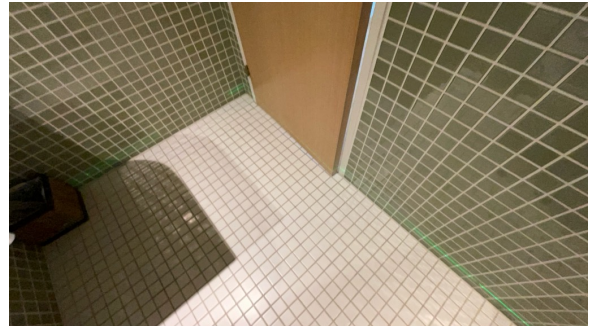
- Det er mulighet for at det kan forekomme vannlekkasje på våtrommet hvor vann ikke vil gå til sluk.

Det er registrert oppkant til dusjhjørne som er høyere enn oppkant ved dør. Eventuelt lekkasjevann fra sisterne eller vask kan renne ut av rommet før det renner til sluk.

- Eventuelt lekkasjevann fra utstyr utenfor dusjsone vil ikke ha en naturlig vei til sluket. Dette kan føre til at vann samler seg på gulvet og potensielt renner ut av rommet eller trenger inn i konstruksjonen.

Målt fall på gulv. Del av gulv.

Del av gulv.

Det bør etableres tilfredsstillende avrenning til sluk for hele våtrommet.

Konsekvensen av dagens løsning er at eventuelt lekkasjevann fra sisterne eller vask kan renne ut av rommet før det når sluket, noe som øker risikoen for fuktskader i tilstøtende konstruksjoner.

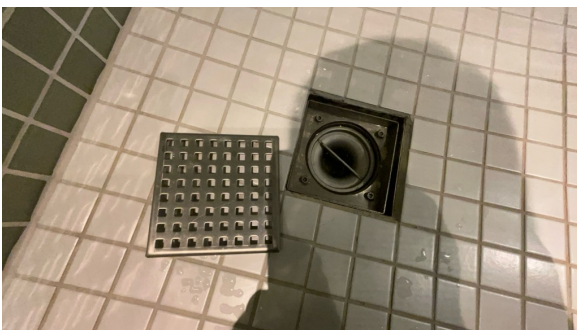
Sluk i gulv.

Innhent dokumentasjon om mulig på membran, kan ikke dokumentasjon innhentes er det en risiko for skjulte feil og avvik.

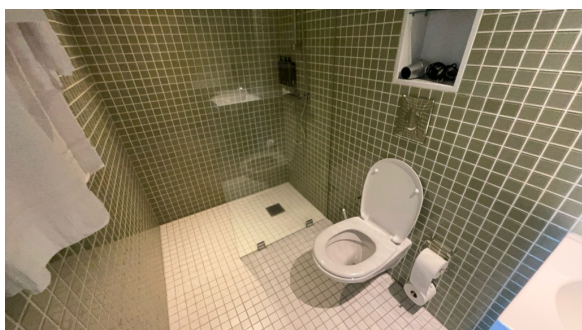
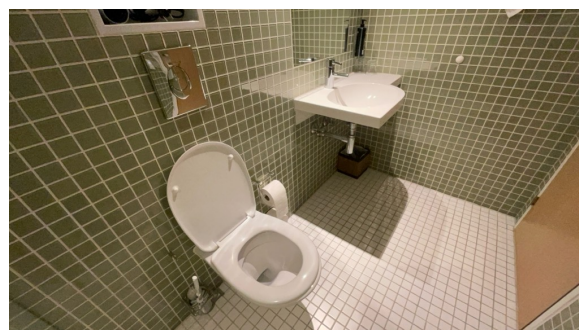
Del av innredning.

Utstyret bør vurderes for eventuell utskifting eller oppgradering ut fra ønsket standard og vedlikeholdsbehov. Dersom slitasjen ikke utbedres, kan det medføre redusert funksjon, økt risiko for lekkasjer eller behov for hyppigere reparasjoner.

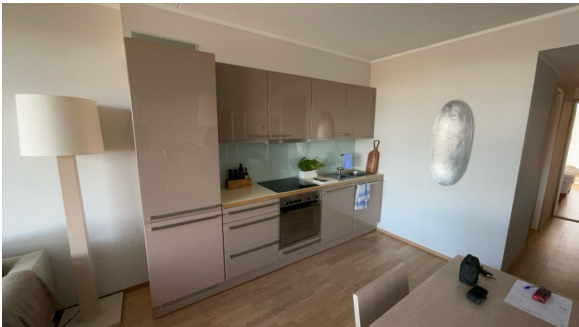
Konsekvensen av å ikke utbedre er økt slitasje og redusert funksjonalitet over tid.

Del av kjøkken.

Kostnaden vil variere betydelig avhengig av valgt løsning.
