# Tilstandsrapport

Enebolig

Hans Fjelds vei 17, 1930 AURSKOG

Befaringsdato: 30.09.2025

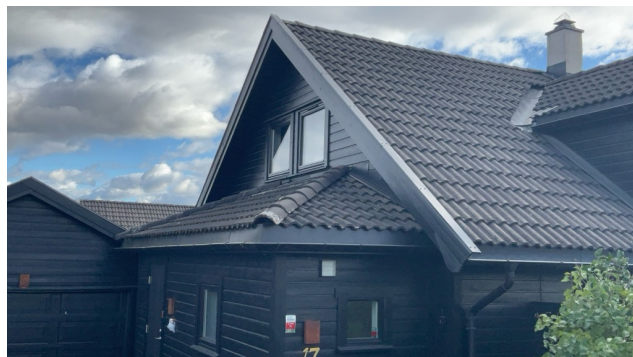
### TG 2 Veggkonstruksjon

- Det er ingen eller liten lufting i nedre kant av kledning mot grunnmur.
- Det er påvist spredte råteskader i bordkledningen.
- Det er ingen musesperre i nedre kant av konstruksjon.
- Det er værslitt/oppsprukket trevirke/trepåner.

- Musesperre må etableres.
- Råteskadet trekledning må skiftes ut.

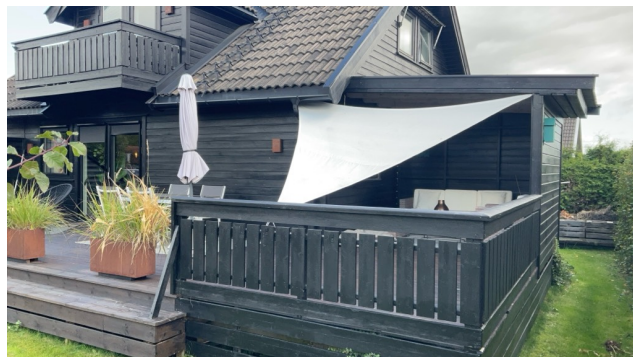
## TG 2 Balkong

Det er lokale råteskader i rekkverket stedvis.

Råteskadet treverk må skiftes ut.

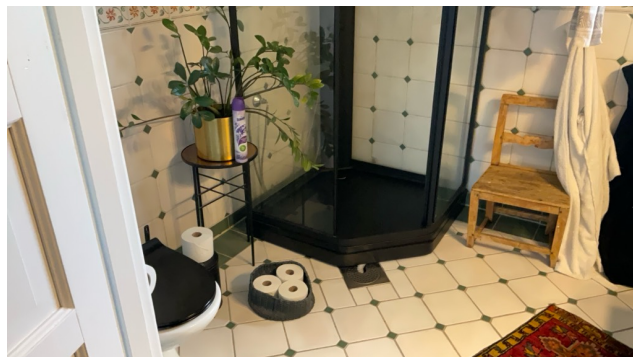
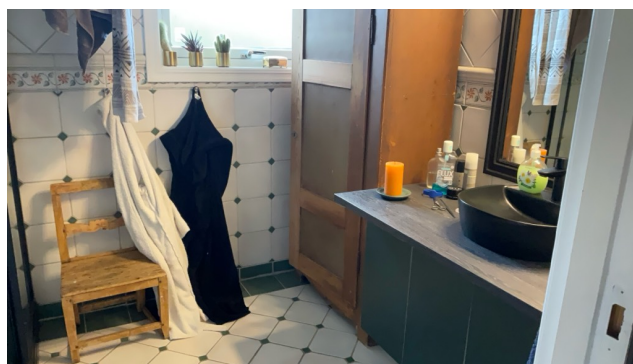
## 1. ETASJE > BAD/WC

- Det er påvist at flisfuger har riss/sprekker.
- Det er påvist at noen fliser har bom (hulrom under).
- Det er påvist avvik i fallforhold til sluk i forhold til krav i forskrift på byggetidspunktet.

- Et bad med manglende/reduert fall til sluk blir mindre funksjonelt og sikkert for brukeren. Dette kan medføre stående vann på gulvet, vann som ikke ledes effektivt til sluket, økt risiko for at vann renner ut av rommet og redusert sklisikkerhet på gulvet.
- Til tross for avviket i fall/høydeforskjell til sluk, vil gulvet fortsatt kunne lede vann mot sluket, men med redusert effektivitet. Dette kan potensielt øke risikoen for vannansamling i enkelte områder av badet.
- Selv om bom eller hullid ikke alltid er et umiddelbart problem, bør det overvåkes nøye før eventuell utvikling i sprekker i flisfuger e.l. oppstår. Dette må en foreta tiltak for, for å begrense utviklingen.
- Overflater må utbedres eller skiftes.

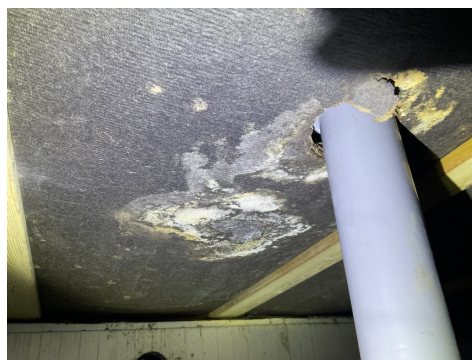
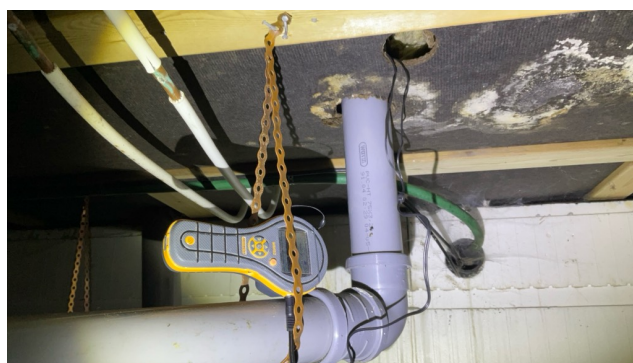
- Det er registrert symptom på fuktskader.

Det er misfarget stubbloftsplate i krypkjelleren under badet ved sluket. Dette skyldes trolig fuktighet/lekkasje fra sluket på badet.

Ingen tiltak vurderes som nødvendige i dag, men tilstanden bør overvåkes.

Det bør gjøres nærmere undersøkelser og da må konstruksjonene åpnes opp.
