Hans Fjelds vei 17, 1930 AURSKOG

**Salgsobjekt:** Enebolig  
**Eierform:** Eiet  
**Byggeår:** 1996  
**BRA-i/BRA Total** 117/142 kvm  
**Tomtstr.:** 539.3 m<sup>2</sup>  
**Soverom:** 3  
**Gnr./bnr.** Gnr. 192, bnr. 539  
**Oppdragsnr.:** 1105250098

# Tilstandsrapport

Befaringsdato: 30.09.2025

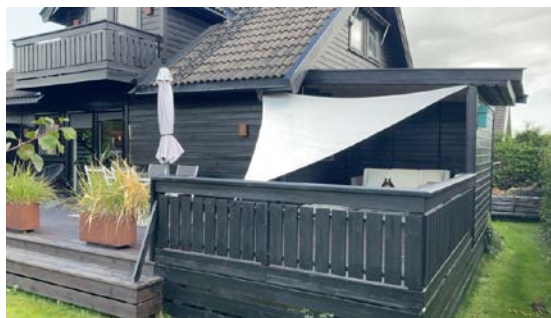
## 1 TG 2 Balkong

Utvendig > Balkong: Balkong i frittstående trekonstruksjon med spaltegulv av tre og rekkverk i trekonstruksjon.  
Vurdering av avvik: Rekkverket er for lavt i forhold til dagens krav til rekkverkshøyder. Det er værslitt/oppsprukket trevirke/trepaneler. Det er lokale råteskader i rekkverket stedvis. Rekkverkshøyde er ca. 90cm. og tilfredsstilte byggeårets krav (dagens krav er 100cm.)

Balkong i frittstående trekonstruksjon med spaltegulv av tre og rekkverk i trekonstruksjon.

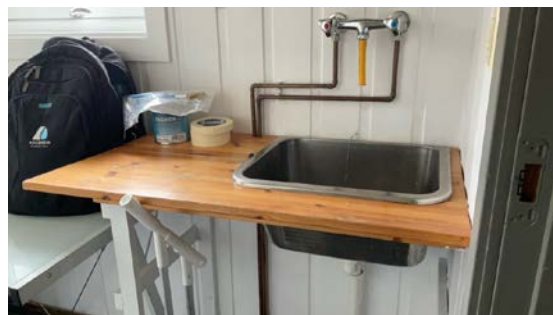
Vurdering av avvik: Det er ikke membran/tettesjikt i våtsonen.

- Det må etableres tilfredsstillende membran/tettesjikt i våtrommets våtzone. Alle forhold med tettesjikt, våtzone, sluk m.m. må dokumenteres. Manglende membran/tettesjikt medfører risiko for lekkasjer og fukt i konstruksjonen.

Kostnadsestimat: 10 000 - 50 000

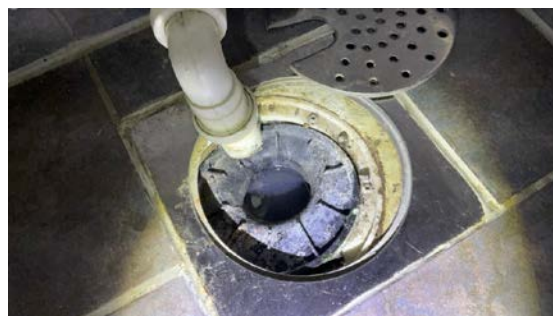
#### TG 2 Sluk, membran og tettesjikt

Våtrom > 1. etasje > Vaskerom > Sluk, membran og tettesjikt: Det er plastsluk og smøremembran med ukjent utførelse. Fra 2007. Det er synlig slukmansjett/membran under klemringen i sluket. Vurdering av avvik: Mer enn halvparten av forventet brukstid er passert på membranløsningen.

- Det er viktig å merke seg at levetiden til en membran varierer basert på kvalitet, installasjon og bruk. Eldre membraner kan bli sprø og sprekke opp, noe som fører til at de mister sin vanntettende funksjon. Dette kan resultere i vannlekkasjer gjennom vegger og gulv og fuktskader.
- Overvåk tilstanden jevnlig. For å få tilstandsgrad 0 eller 1 må tettesjiktet skiftes ut, men tidspunktet for når dette er nødvendig er vanskelig å si noe om.

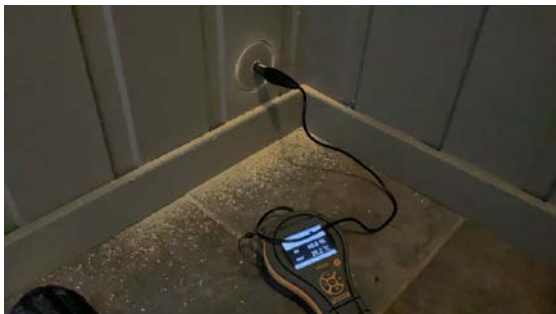
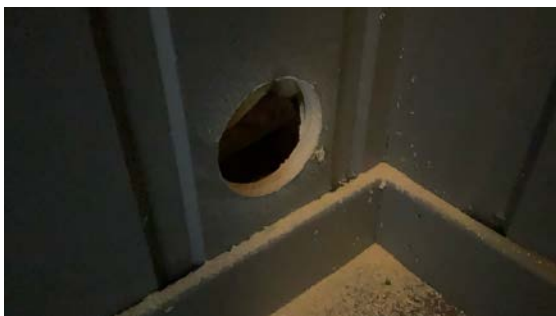
### ! TG 0 Tilliggende konstruksjoner våtrom

Hulltaking er foretatt uten å påvise unormale forhold.  
Hulltaking ble foretatt i vegg fra entre mot våt sone på vaskerommet.  
Det ble målt relativ luftfuktighet i vegg og det ble gjort visuell inspeksjon.  
Det ble ved målinger og visuell inspeksjon ikke påvist tegn på fuktskader.

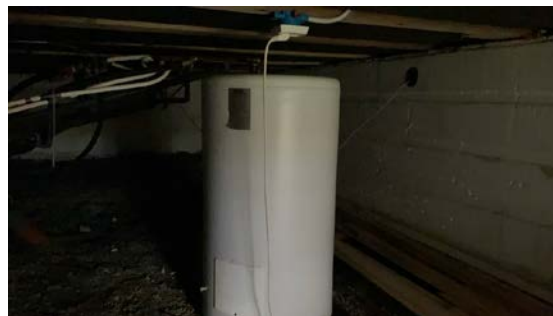
Tekniske installasjoner > Varmtvannstank: Varmtvannstanken er på ca. 200 liter, er fra byggeåret og er plassert i krypkjelleren. Vurdering av avvik: Det er ikke påvist tilfredsstillende el-tilkobling av varmtvannstank iht. gjeldende forskrift. Det er påvist at varmtvannstank er over 20 år iht. dagens forskrift skal varmtvannstank direktekobles (ikke med stikkontakt).

- Det er ikke behov for utbedringstiltak siden tanken fungerer i dag, men ut ifra alder kan skader plutselig oppstå på eldre tanker.
- Det bør etableres tilfredsstillende el-tilkobling etter gjeldende forskrift.
