# Tilstandsrapport

📍 Strandgata 47, 6512 KRISTIANSUND N

# gnr. 9, bnr. 88

Befaringsdato: 27.01.2023

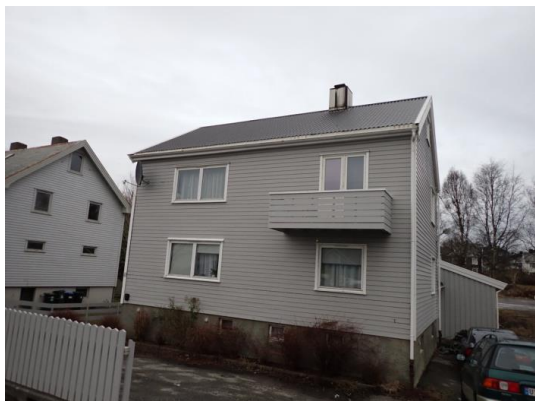
Taket er tekket med stålplatetak. Hvite takrenner og nedløp. Standard vindskibord med 2 bord i høyden.

- Taktekkingen har mose og slitasje på grunn av elde.
- Mer enn halvparten av forventet brukstid er oppbrukt på undertak.

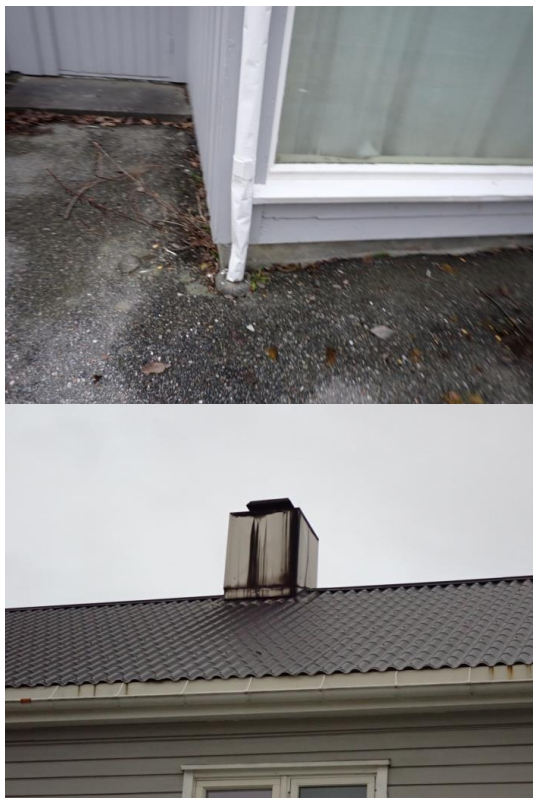
Takrenner, nedløp og beslag er utført i hvitt stål og hvit plast.

- Det er påvist andre avvik:
- Det er påvist avvik i beslagløsninger.
- Det mangler snøfangere på hele eller deler av taket, men det var ikke krav om dette på byggemeldingstidspunktet.
- Det mangler tilfredsstillende adkomst til pipe for feier.
- Mer enn halvparten av forventet brukstid er oppbrukt på renner/nedløp/beslag.

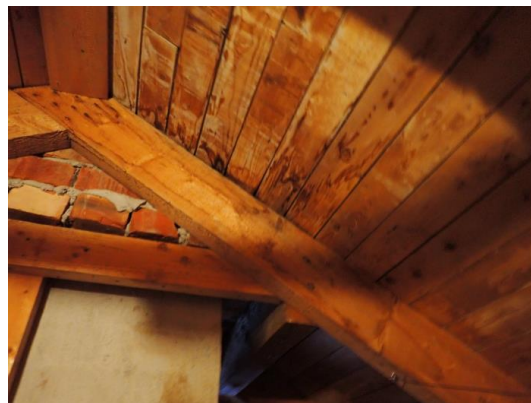
Takkonstruksjon er utført med plassbygde taksperrer fra byggeår.

- Det er påvist fuktskjolder/skader i takkonstruksjonen.
- ikke påvist fukt. Antagelig eldre fuktskjolder.

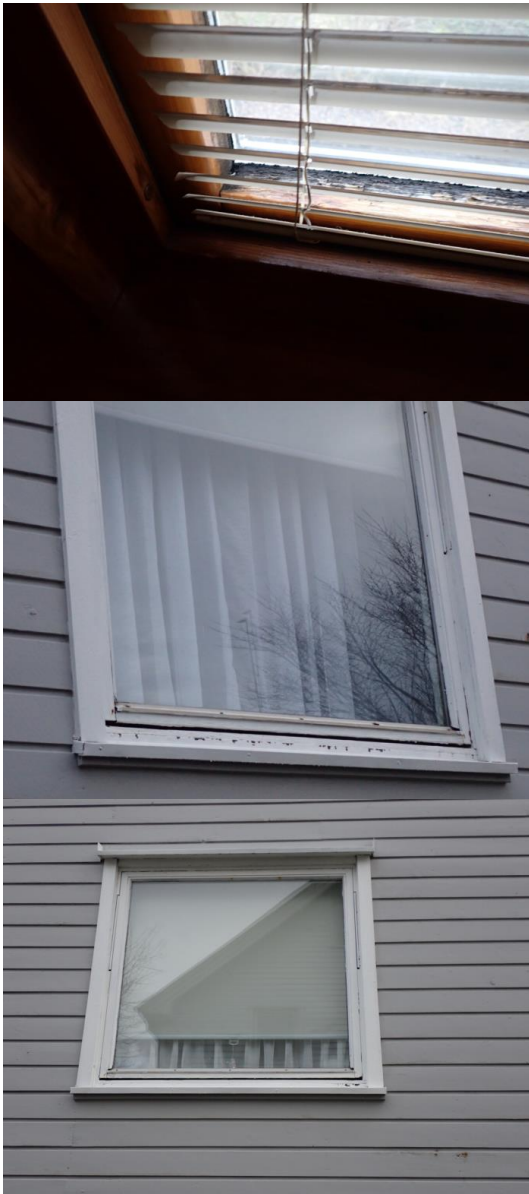
- Det er påvist at enkelte vinduer er vanskelig å åpne/lukke.
- Karmene i vinduer er slitte og det er sprekker i trevirket.

Noen av vinduene har betydelige råteskader, mens andre er av nyere dato og er ikke slitte.

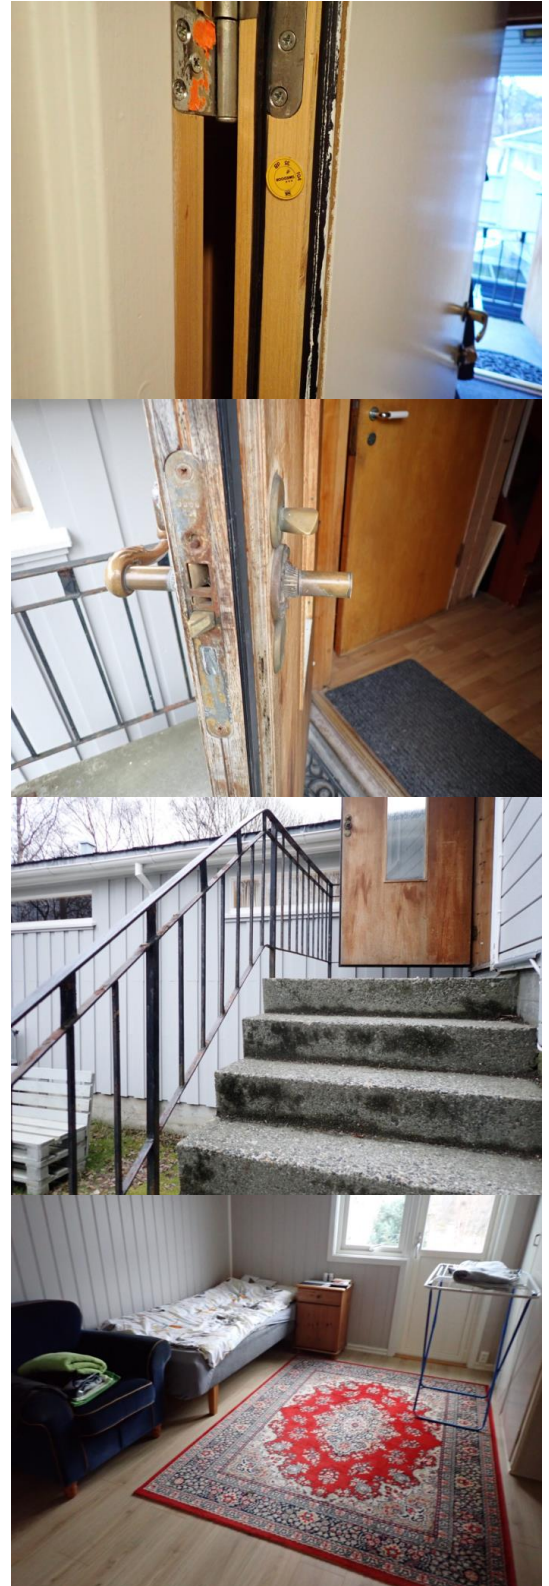
- Karmene i dører er værslitte utvendig og det er sprekker i trevirket.
- Det er påvist andre avvik:

- Det må foretas tiltak for å lukke avviket.

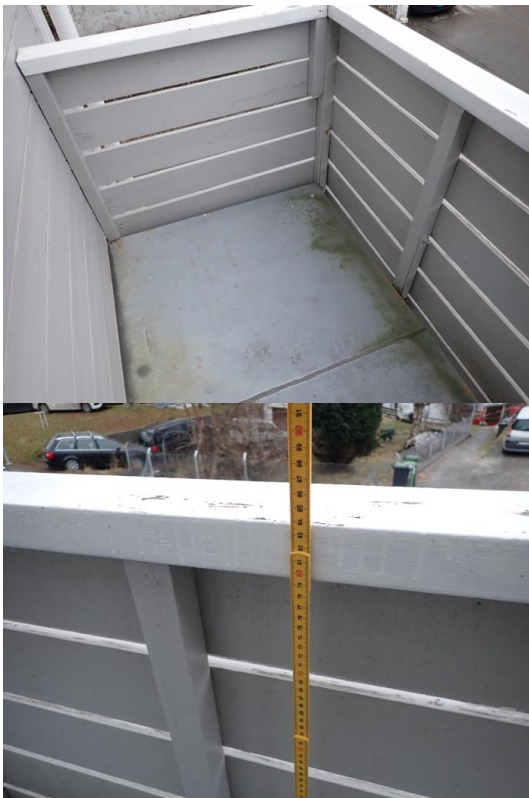
- Rekkverket er for lavt i forhold til dagens krav til rekkverkshøyder.

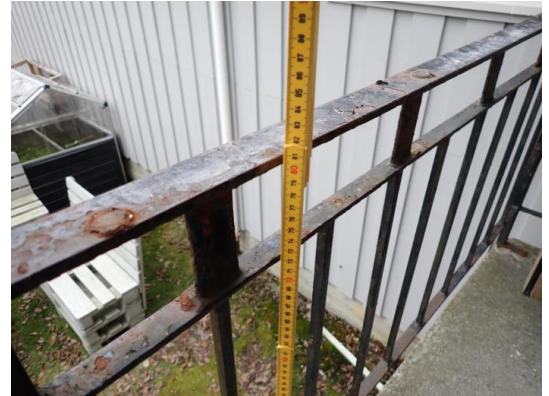
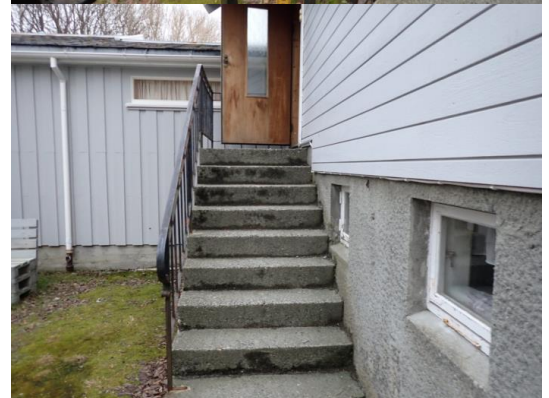
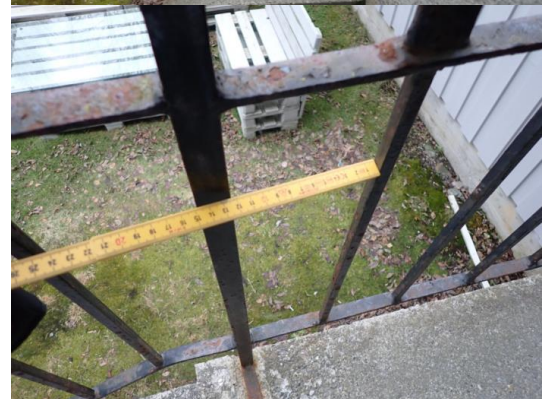
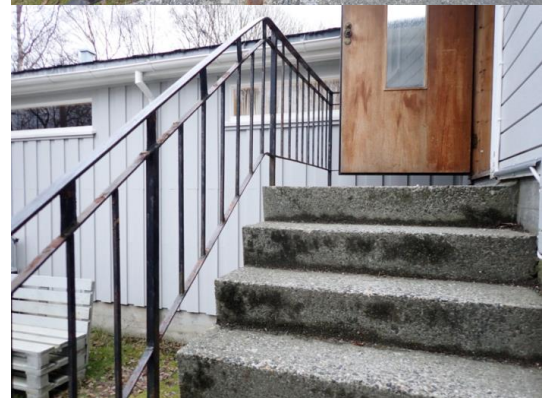
- Rekkverkshøyder er under dagens forskriftskrav til rekkverk i trapper.
- Det er påvist andre avvik:
- Betongtrapp har mindre sprekker/skader
- Åpninger i rekkverk er ikke i henhold til krav i dagens forskrifter.

Ståltrekkverket har rustflekker.

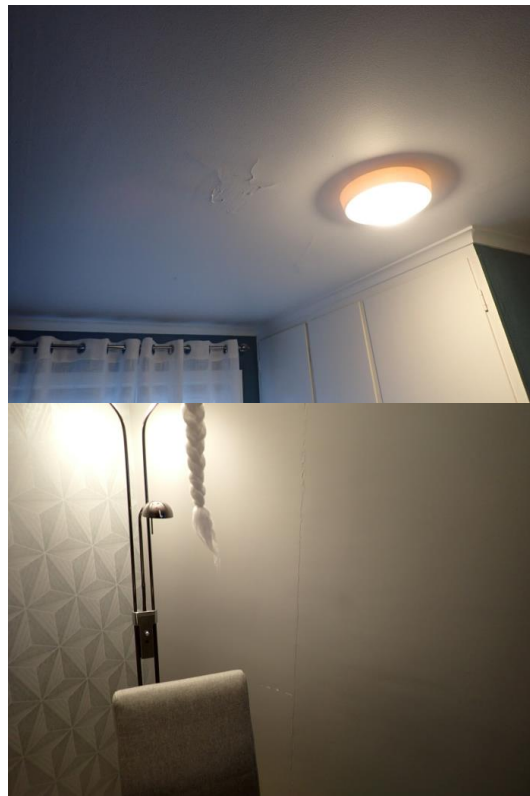
- Det er påvist skader på overflater.

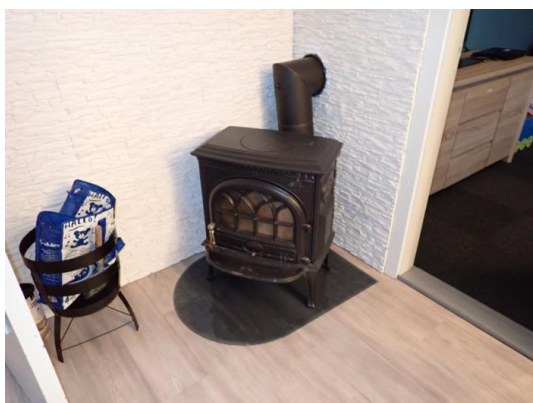
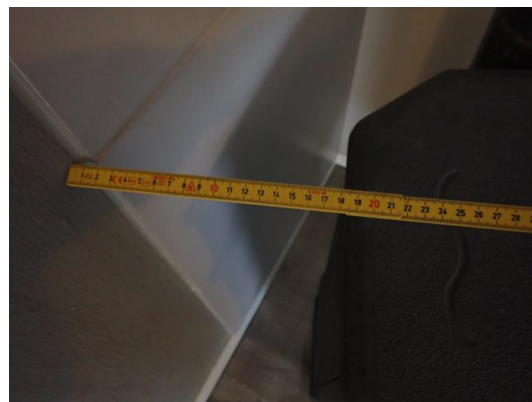
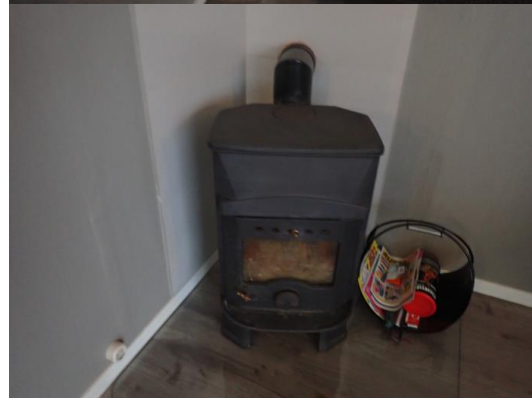
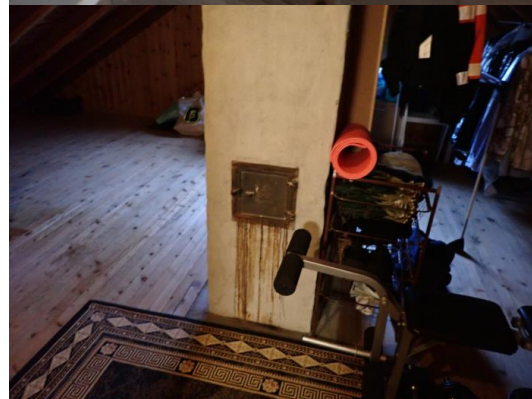
- Pipa har rennemerker etter sotvann.
- Avstanden mellom ildstedet og brennbart materiale er for liten.

- Ytterligere undersøkelser må foretas for å få kartlagt tilstanden og omfanget på eventuelle skader.

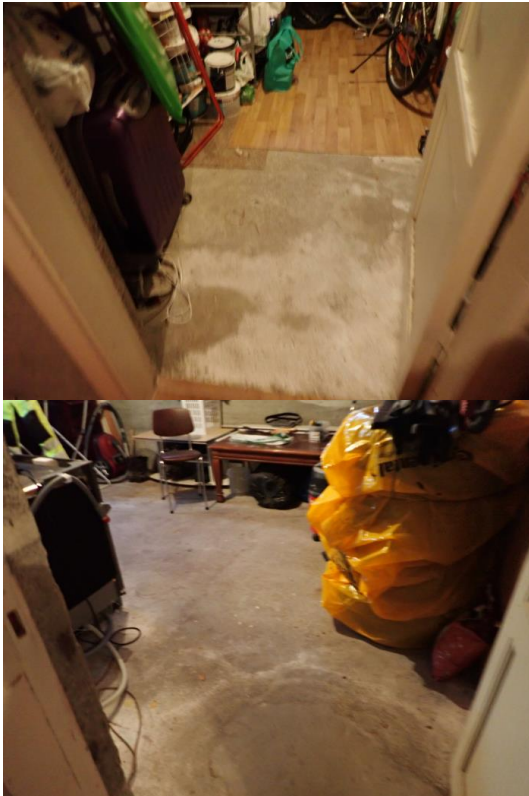
- Det er påvist indikasjoner på noe fuktgjennomtrenging i kjellergulv.

Bygninger med kjeller i mur og betong fra denne perioden er utført uten utvendig fuktsikring og mot grunn. Denne type kjellerrom egner seg derfor best med åpne og luftede murkonstruksjoner.

- Det påviste fuktnivå gir grunn til å overvåke konstruksjonen jevnlig for å se utvikling over tid, og eventuelt foreta tiltak for å unngå fuktskader.

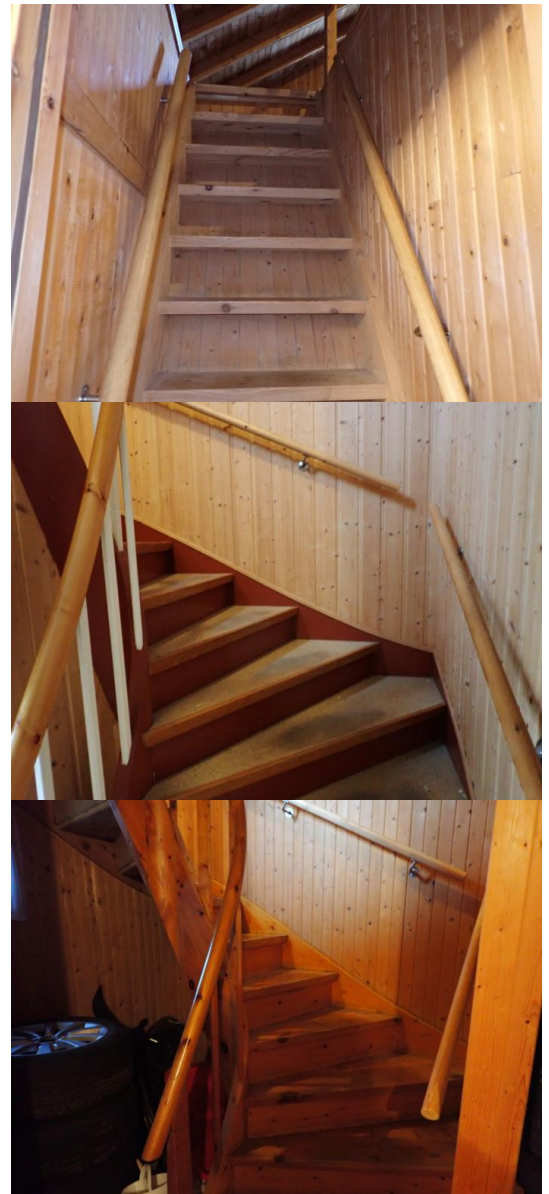
- Åpninger i rekkverk er større enn dagens forskriftskrav til rekkverk i trapper.
- Rekkverkshøyder er under dagens forskriftskrav til rekkverk i trapper.

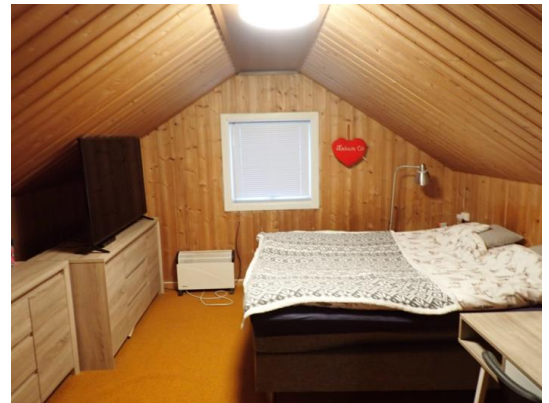
Etablert soverom på loft.

Ukjent om dette soverommet er omsøkt og godkjent av bygningsmyndighetene. Avvik i rømningsvei.

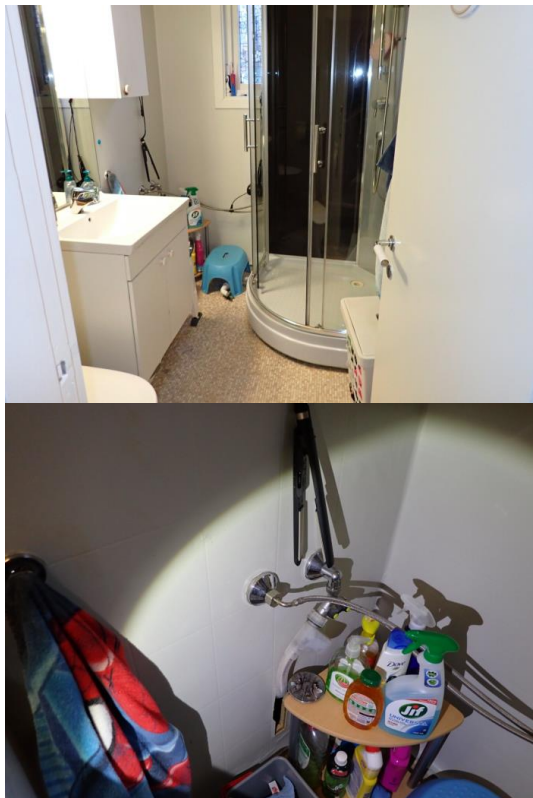
- Det er vindu/dør med ikke fuktbestandige materialer i våtsonen (dusjsonen), løsningen eller byggematerialet er uegnet
- Det er avvik:

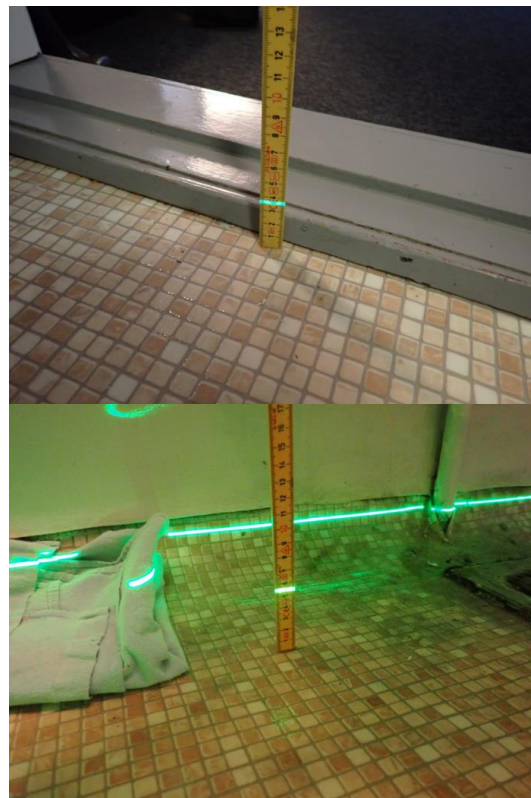
- Det er mulighet for at det kan forekomme vannlekkasje på våtrommet hvor vann ikke vil gå til sluk.

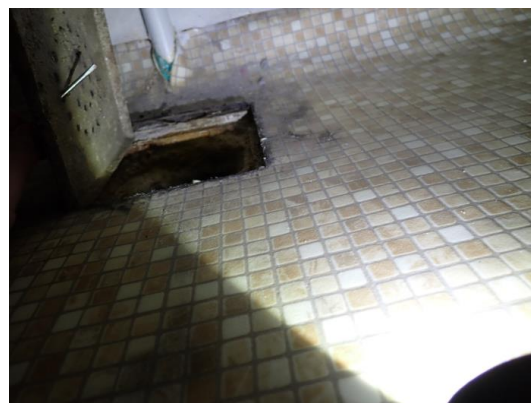
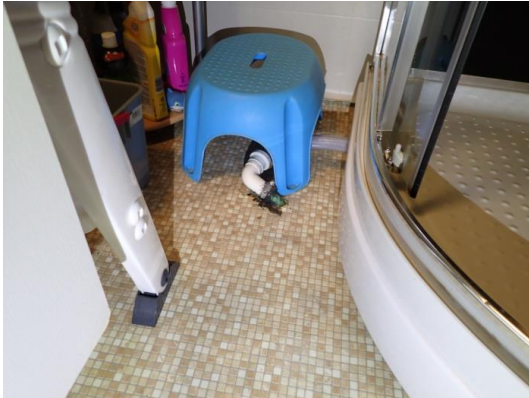
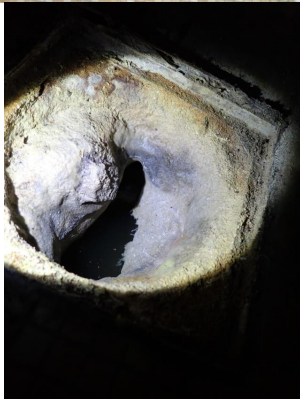
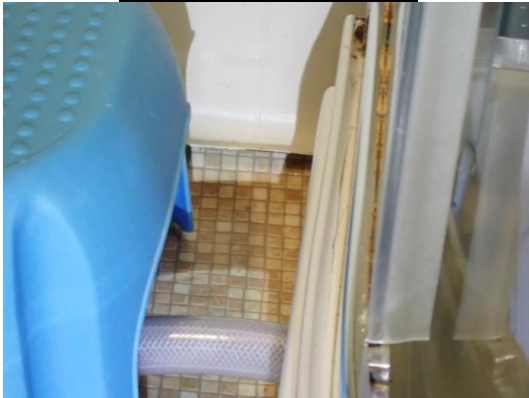
Eldre soilsluk. Vinylbelegg brukt som membran.

- Membran i kombinasjon med gammelt sluk uten klemring. Membran er smurt ned på sluk.
- Over halvparten av forventet brukstid er oppbrukt på slukløsningen.
- Det er påvist mangelfull/feil utførelse rundt rørgjennomføringer e.l. som gir fare for fukt i konstruksjonen i våtsone.
- Mer enn halvparten av forventet brukstid er oppbrukt på membranløsningen
- Det er påvist tegn på utettheter på våtrommet.
- Det er rundt sluk påvist en ikke-fagmessig utførelse av membran/tettesjikt/klemring.

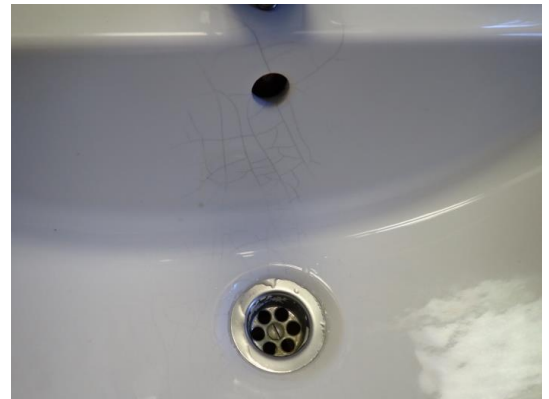
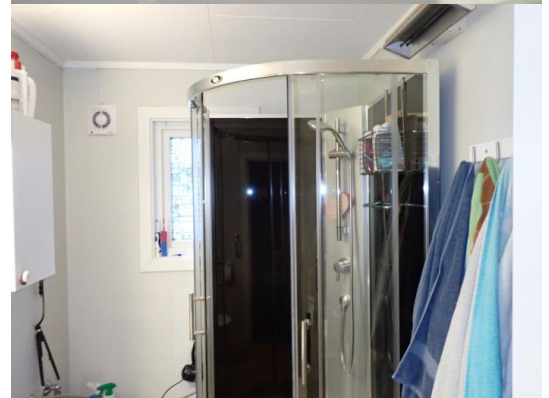
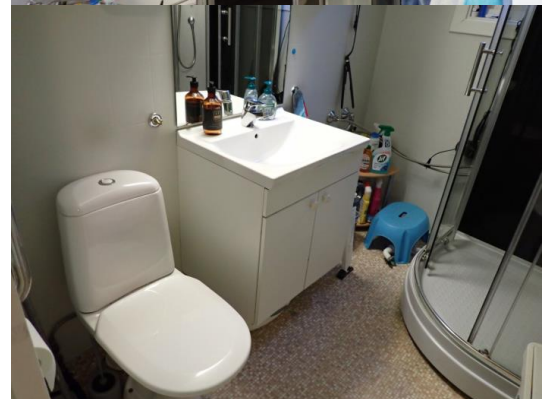
- Det er påvist riss/sprekker i utstyr på våtrommet.

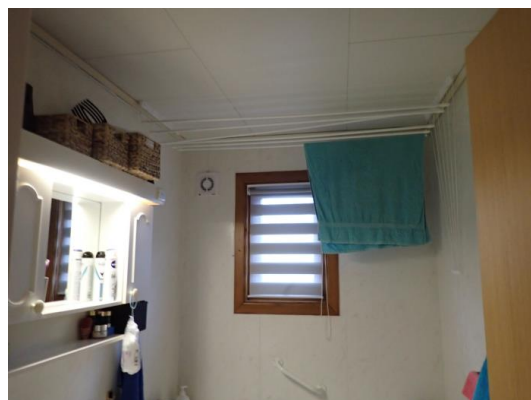
- Det er vindu/dør med ikke fuktbestandige materialer i våtsonen (dusjsonen), løsningen eller byggematerialet er uegnet

- Uegnede materialer må fuktbeskyttes/utskiftes.

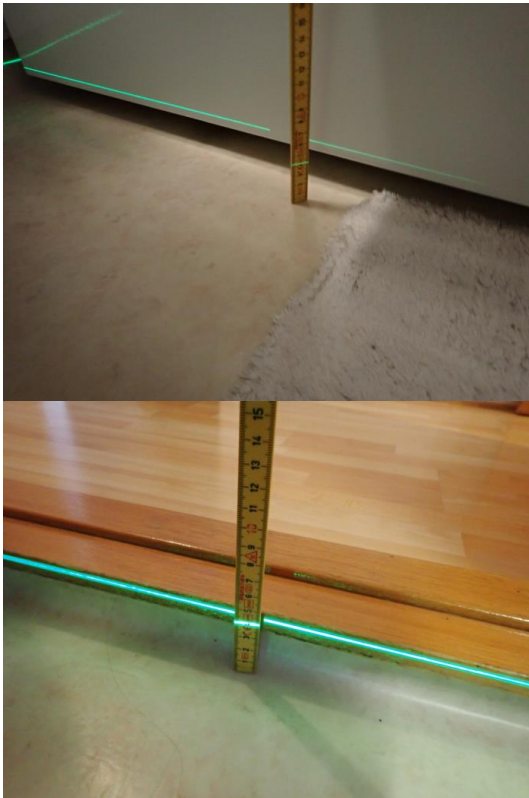
- Det er påvist at høydeforskjell fra topp slukrist til gulv/synlig topp membran ved dørterskel er mindre enn 25 mm.
- Det er påvist avvik i fallforhold til sluk i forhold til krav i forskrift på byggetidspunktet.

- Våtrommet fungerer med dette avviket.

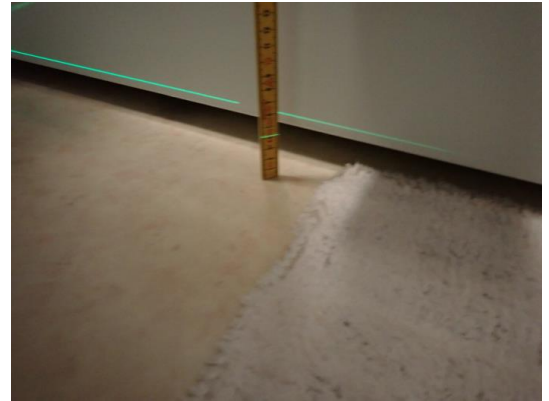
Eldre soilsluk. Vinylbelegg som membran

- Membran i kombinasjon med gammelt sluk uten klemring. Membran er smurt ned på sluk.
- Over halvparten av forventet brukstid er oppbrukt på slukløsningen.
- Mer enn halvparten av forventet brukstid er oppbrukt på membranløsningen
- Sluk har begrenset mulighet for inspeksjon og rengjøring.
- Det er påvist tegn på utettheter på våtrommet.

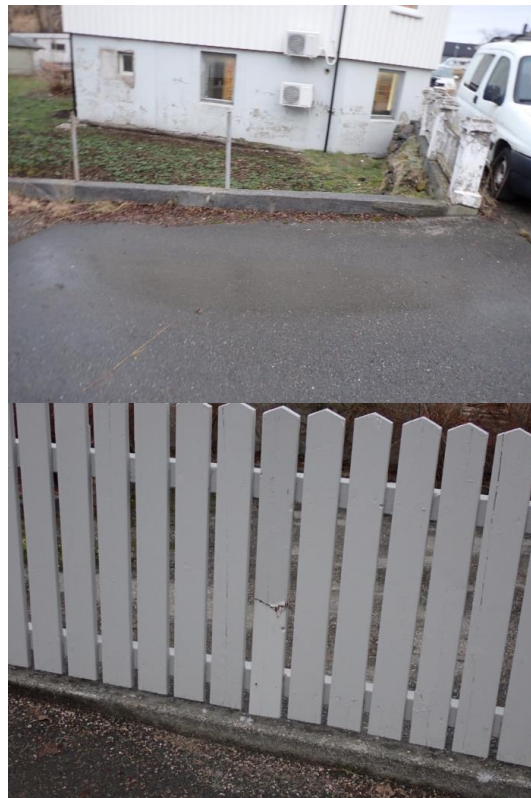
- Det er påvist mindre sprekker og/eller skjevheter i muren.

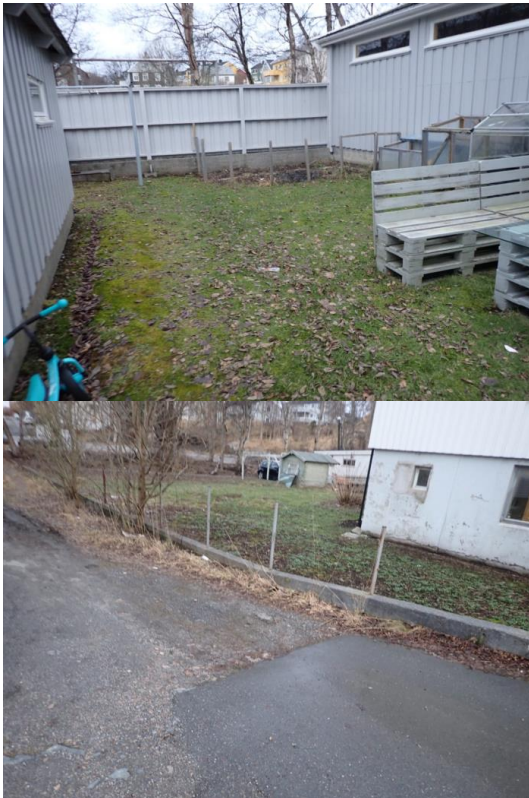
- Terreng faller inn mot bygning.
