Strandgata 47, 6512 KRISTIANSUND N

**Hel tomannsbolig med garasje og  
lager/butikklokale! Leieinntekt på  
21.500,- pr. mnd.**

# Tilstandsrapport

Befaringsdato: 27.01.2023

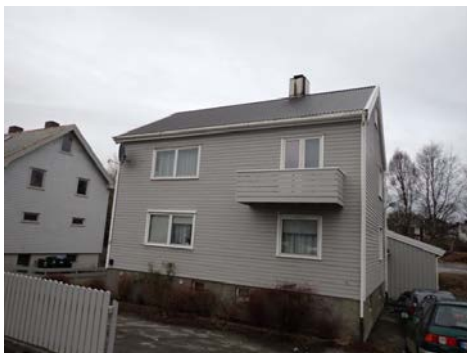
Taket er tekket med stålplatetak. Hvite takrenner og nedløp. Standard vindskibord med 2 bord i høyden.

- Taktekkingen har mose og slitasje på grunn av elde.
- Mer enn halvparten av forventet brukstid er oppbrukt på undertak.

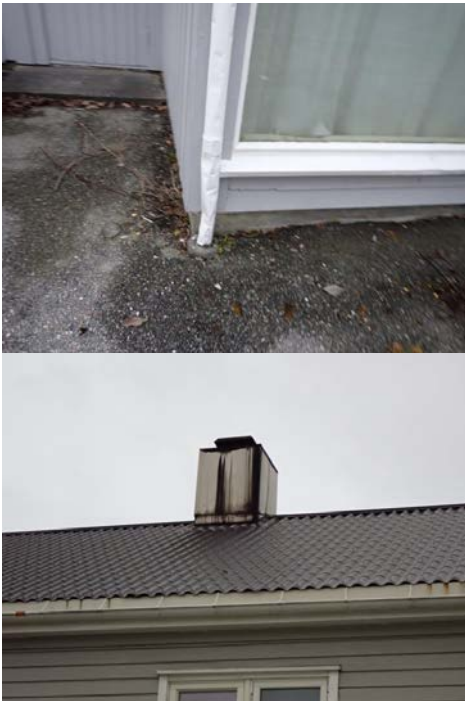
Takrenner, nedløp og beslag er utført i hvitt stål og hvit plast.

- Det er påvist andre avvik:
- Det er påvist avvik i beslagløsninger.
- Det mangler snøfangere på hele eller deler av taket, men det var ikke krav om dette på byggemeldingstidspunktet.
- Det mangler tilfredsstillende adkomst til pipe for feier.
- Mer enn halvparten av forventet brukstid er oppbrukt på renner/nedløp/beslag.

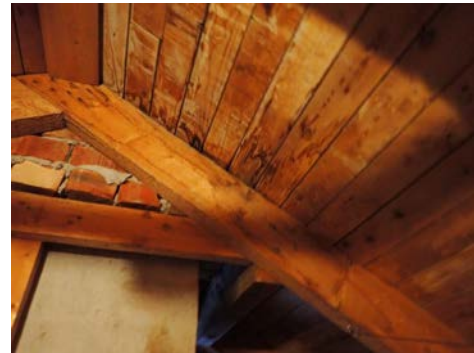
Takkonstruksjon er utført med plassbygde taksperrer fra byggeår.

- Det er påvist fuktskjolder/skader i takkonstruksjonen. ikke påvist fukt. Antagelig eldre fuktskjolder.

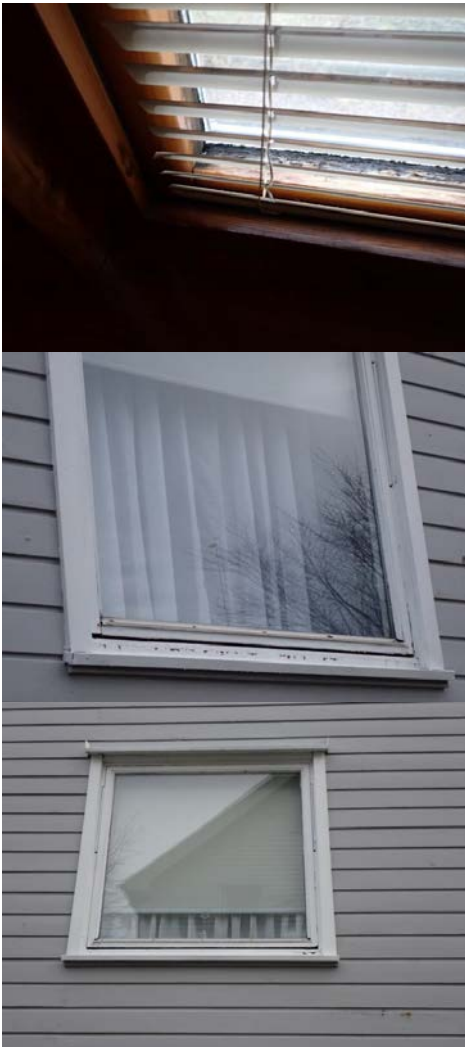
Boligen har vinduer med 2-lags glass i malte trekarmer. Ett av vinduene har blyglass.

- Det er påvist at enkelte vinduer er vanskelig å åpne/lukke.
- Karmene i vinduer er slitte og det er sprekker i treverket.

Noen av vinduene har betydelige råteskader, mens andre er av nyere dato og er ikke slitte.

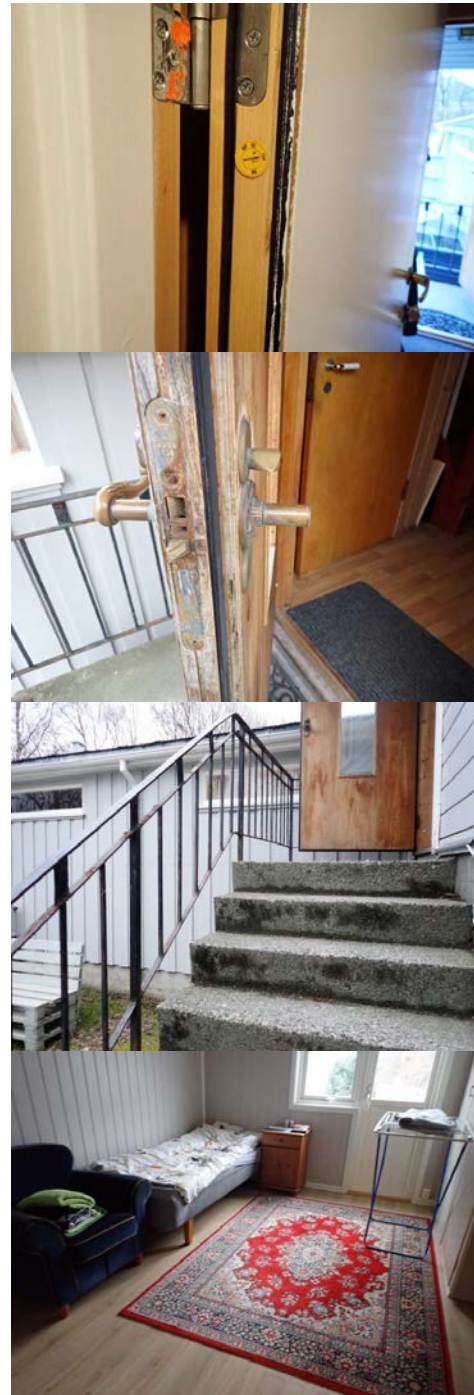
Teak hovedytterdør inn til felles trappegang. Dørene inn til de to leilighetene er hvit med glatt utførelse og B-30 klassifisering. Balkongdør fra soverom i 2 etasje i hvitmalt tre.

- Karmene i dører er værslitte utvendig og det er sprekker i trevirket.
  - Det er påvist andre avvik:
- Dørrvrider på teakdør er ødelagt.

- Det må foretas tiltak for å lukke avviket.

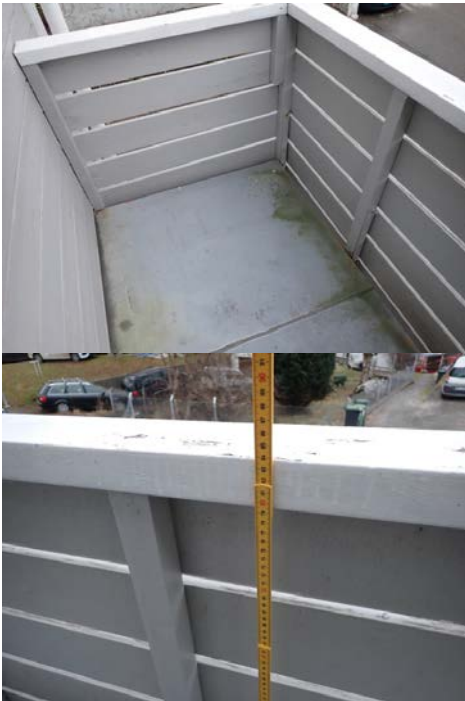
Det er etablert balkong på fasaden med tilgang fra soverom i 2 etasje. Tekket med glassfiber/polyester, som er behandlet med topcoat. Liggende bord som rekkverk med toppbord. Behandlet i samme utseende som huset.

- Rekkverket er for lavt i forhold til dagens krav til rekkverkshøyder.

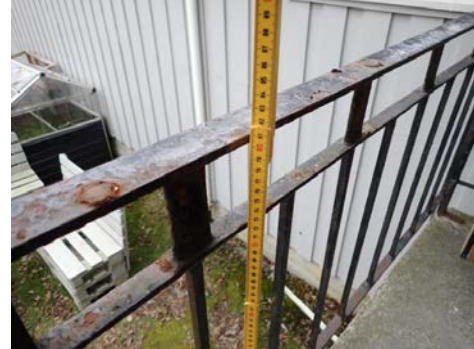
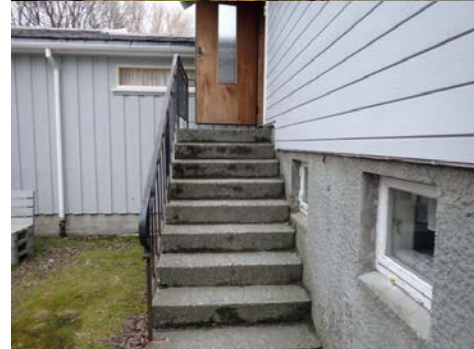
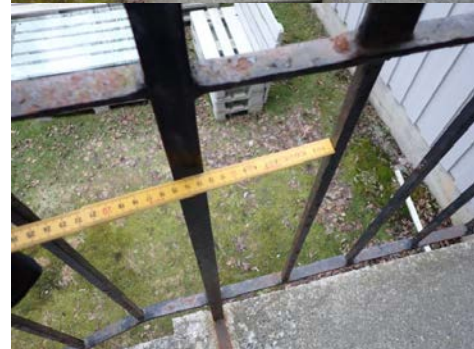
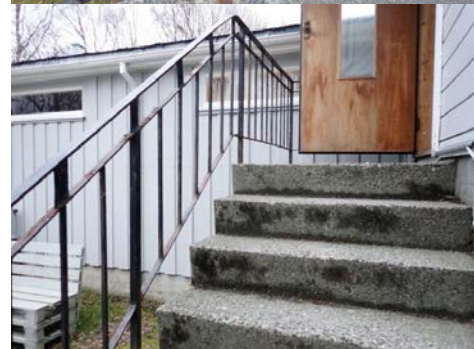
Det er trapp i betong opp til hovedytterdør. Rekkverk er et stålrekkverk. Det er også trapp av samme type fra hage og ned til kjellerinngang.

- Rekkverkshøyder er under dagens forskriftskrav til rekkverk i trapper.
- Det er påvist andre avvik:
- Betongtrapp har mindre sprekker/skader
- Åpninger i rekkverk er ikke i henhold til krav i dagens forskrifter.

Ståltrekkverket har rustflekker.

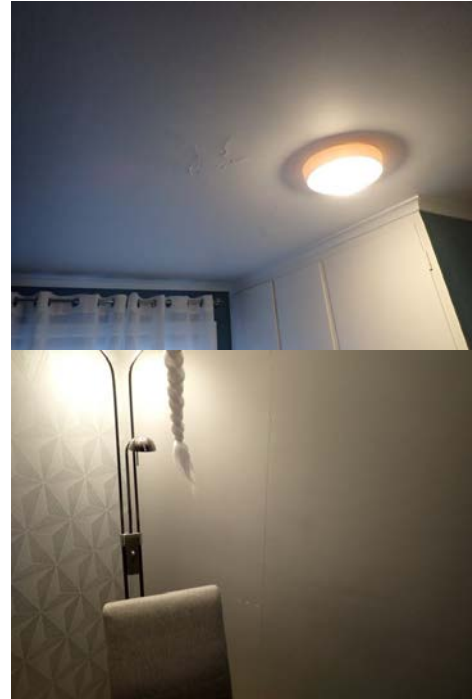
Innvendig er boligenes primær rom preget av laminat, parkett teppe og vinyl på gulv. Vegger er belagt med tapet, malt strie, MDF plater og våtroms tapet. Overflater på himlinger av malte plater, MDF panel og takess plater.

- Det er påvist skader på overflater.
- None merker i overflater på himling og vegg. Sporadisk.

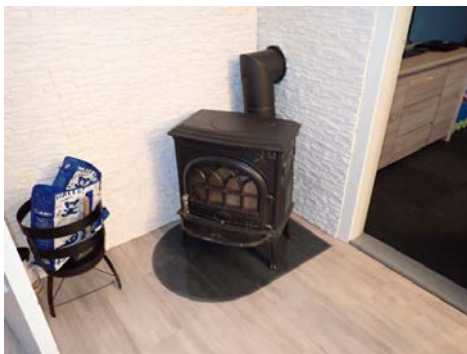
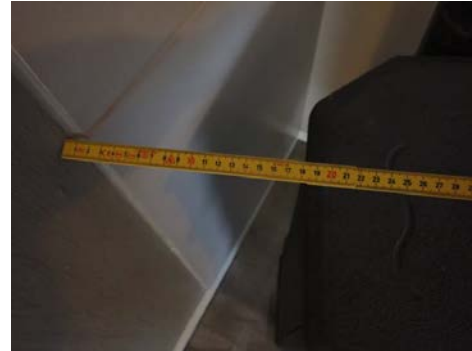
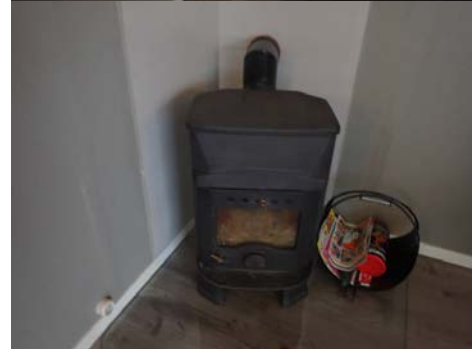
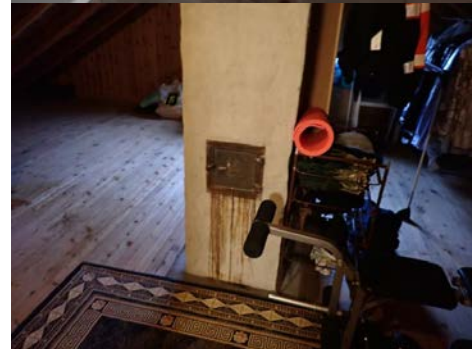
Murt teglsteinspipe. Den har felles piperør for begge leilighetene. Pusset utførelse synlige steder. Heldekkende pipebeslag over tak. Lukket vedovn i stue både i 1. og 2. etasje.

- Pipa har rennemerker etter sotvann.
- Avstanden mellom ildstedet og brennbart materiale er for liten.

- Ytterligere undersøkelser må foretas for å få kartlagt tilstanden og omfanget på eventuelle skader.

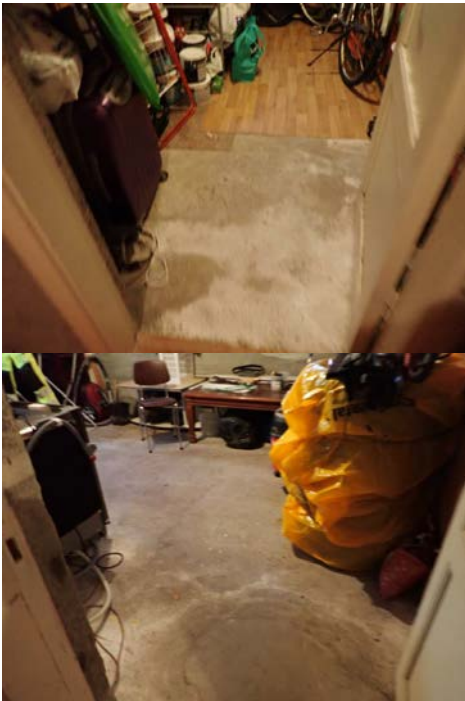
Rommene i kjeller har åpne murkonstruksjoner.

- Det er påvist indikasjoner på noe fuktgjennomtrenging i kjellergulv.

Bygninger med kjeller i mur og betong fra denne perioden er utført uten utvendig fuktsikring og mot grunn. Denne type kjellerrom egner seg derfor best med åpne og luftede murkonstruksjoner.

- Det påviste fuktnivå gir grunn til å overvåke konstruksjonen jevnlig for å se utvikling over tid, og eventuelt foreta tiltak for å unngå fuktskader.

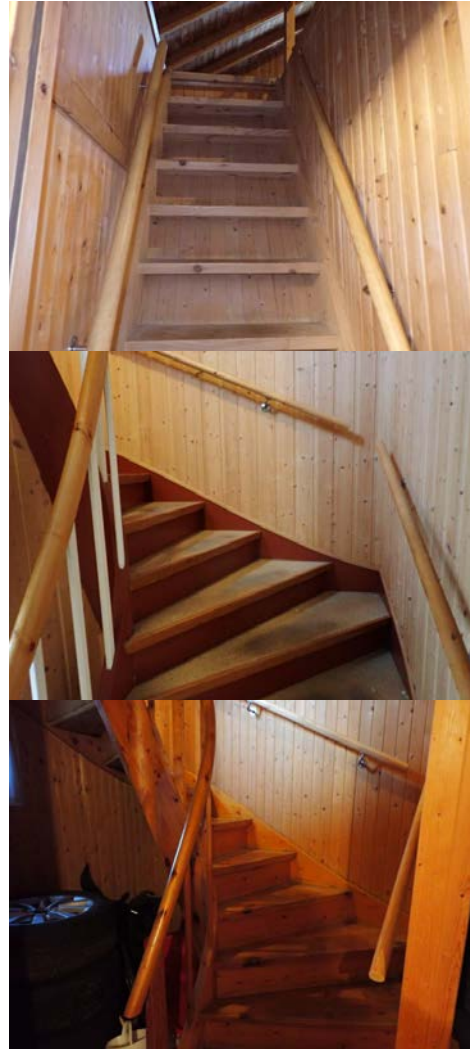
Det er fra 1. etasje til kjeller og til 2. etasje ei tett tretrapp, med spiler til rekkverk. Fra 2. etasje til loft er det ei åpen, rett tretrapp med håndløper.

- Åpninger i rekkverk er større enn dagens forskriftskrav til rekkverk i trapper.
- Rekkverkshøyder er under dagens forskriftskrav til rekkverk i trapper.

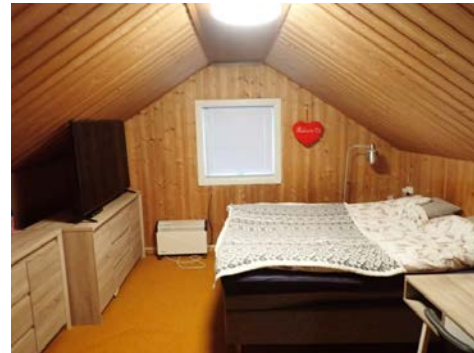
Etablert soverom på loft.

- Det er avvik:

Ukjent om dette soverommet er omsøkt og godkjent av bygningsmyndighetene. Avvik i rømningsvei.

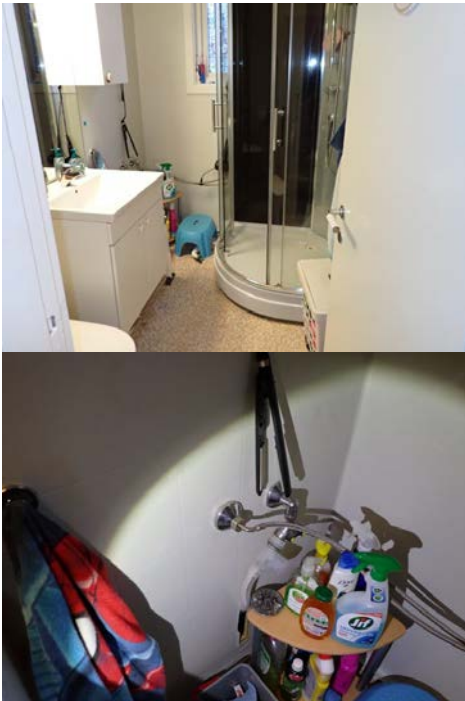
Vegger er kledd med våtromstapet. Himling er belagt med takesess plater.

- Det er vindu/dør med ikke fuktbestandige materialer i våtsonen (dusjsjonen), løsningen eller byggematerialet er uegnet
- Det er avvik:

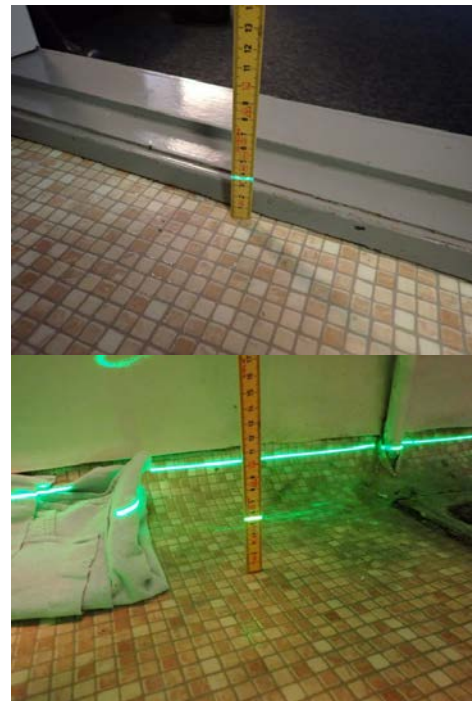
Gulv er utført med vinyl. Det er montert stråleovn på vegg.

- Det er mulighet for at det kan forekomme vannlekkasje på våtrommet hvor vann ikke vil gå til sluk.

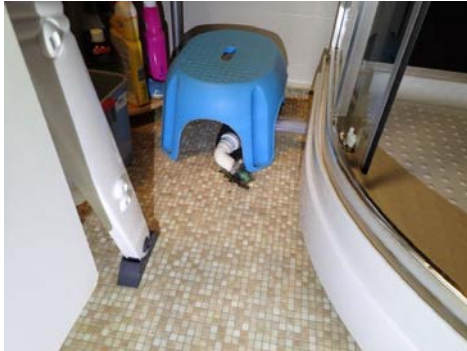
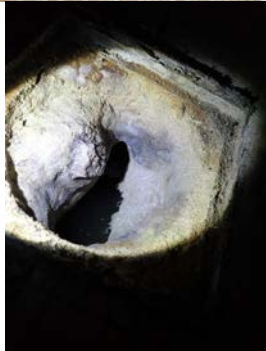
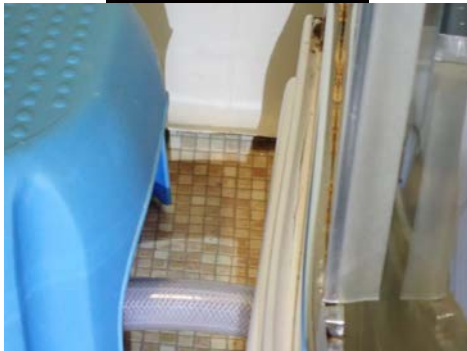
- Membran i kombinasjon med gammelt sluk uten klemring. Membran er smurt ned på sluk.
- Over halvparten av forventet brukstid er oppbrukt på slukløsningen.
- Det er påvist mangelfull/feil utførelse rundt rørgjennomføringer e.l. som gir fare for fukt i konstruksjonen i våtsone.
- Mer enn halvparten av forventet brukstid er oppbrukt på membranløsningen
- Det er påvist tegn på utettheter på våtrommet.
- Det er rundt sluk påvist en ikke-fagmessig utførelse av membran/tettesjikt/klemring.

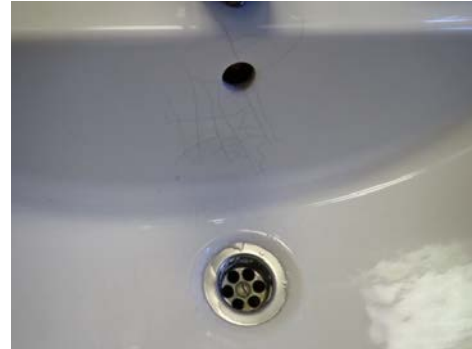
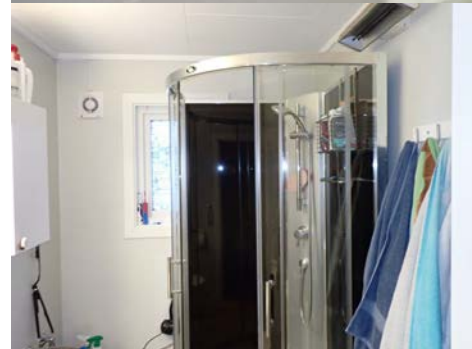
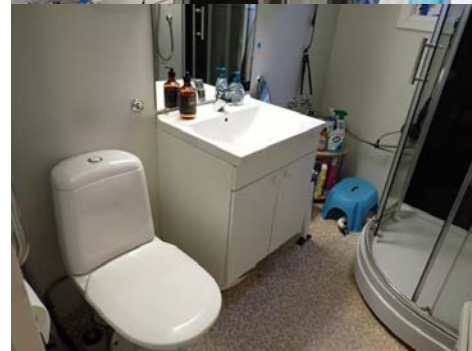
Hvit baderomsinnredning i, glatt utførelse med skap. Heldekkende servant og speil med lys over, samt to overskap på hver side av speilet. Dusjkabinett, gulvmontert toalett.

- Det er påvist riss/sprekker i utstyr på våtrommet.

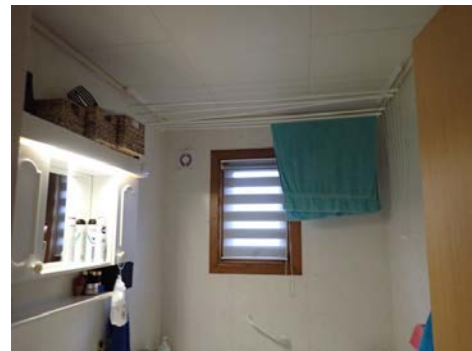
Vegger er kledd med våtromstapet. Himling er belagt med takess plater.

- Det er vindu/dør med ikke fuktbestandige materialer i våtsonen (dusjsonen), løsningen eller byggematerialet er uegnet

- Uegnede materialer må fuktbeskyttes/utskiftes.

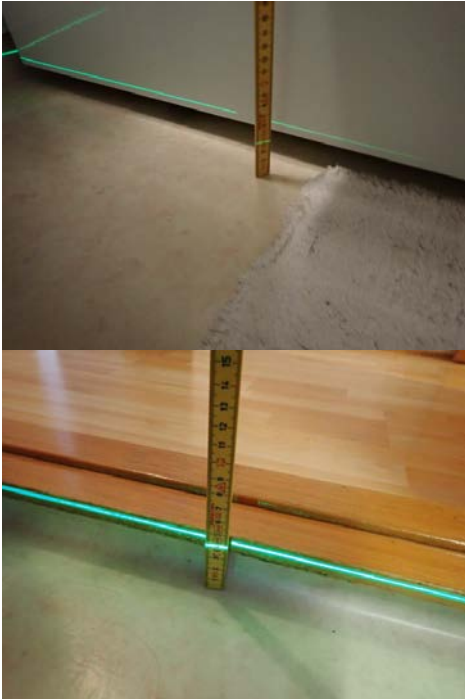
Gulv er utført med vinyl. Det er ikke registrert fall. God oppbrett av belegget ved terskel.

- Det er påvist at høydeforskjell fra topp slukrist til gulv/synlig topp membran ved dørterskel er mindre enn 25 mm.
- Det er påvist avvik i fallforhold til sluk i forhold til krav i forskrift på byggetidspunktet.

- Våtrommet fungerer med dette avviket.

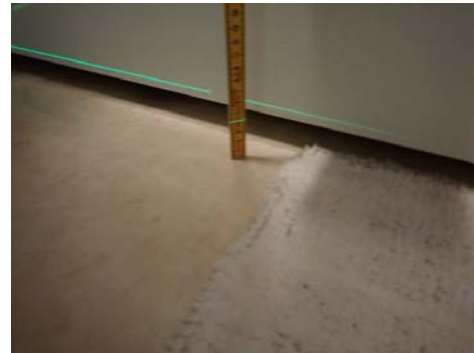
Eldre soilsluk. Vinylbelegg som membran

- Membran i kombinasjon med gammelt sluk uten klemring. Membran er smurt ned på sluk.
- Over halvparten av forventet brukstid er oppbrukt på slukløsningen.
- Mer enn halvparten av forventet brukstid er oppbrukt på membranløsningen
- Sluk har begrenset mulighet for inspeksjon og rengjøring.
- Det er påvist tegn på utettheter på våtrommet.

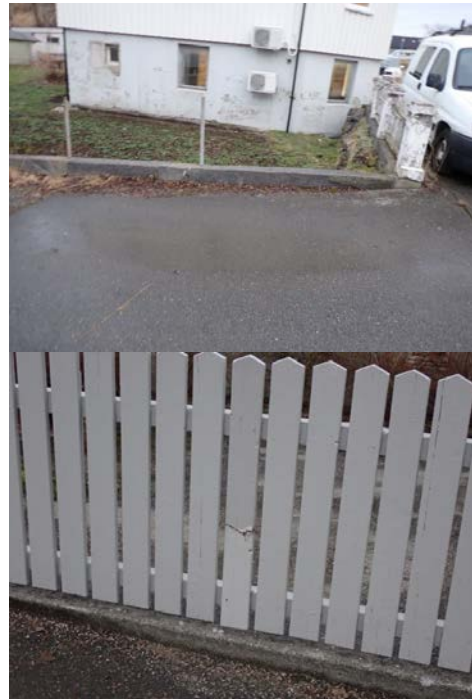
Det er forstøtningsmur rundt deler av tomten. Det er gjerde med liggende bord satt opp på muren.

- Det er påvist mindre sprekker og/eller skjevheter i muren.

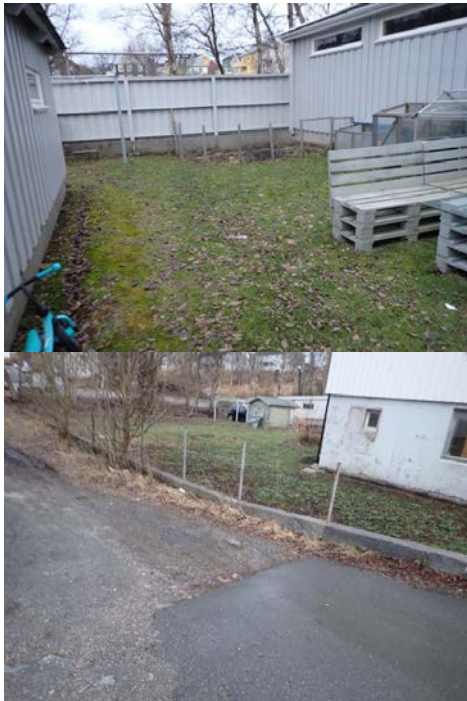
Tilnærmet flat tomt opparbeidet med parkering og plenareal. Skrå innkjørsel.

- Terreng faller inn mot bygning.
