Tilstandsrapport

Enebolig

Emmavegen 33 , 7300 ORKANGER

Befaringsdato: 09.04.2026

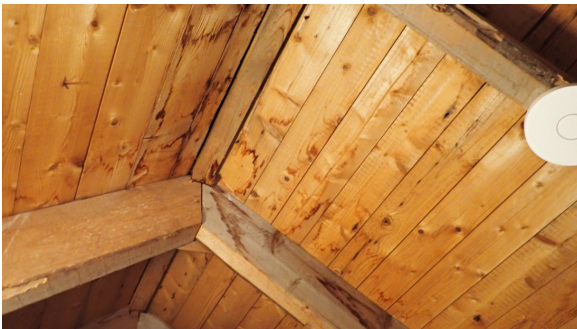
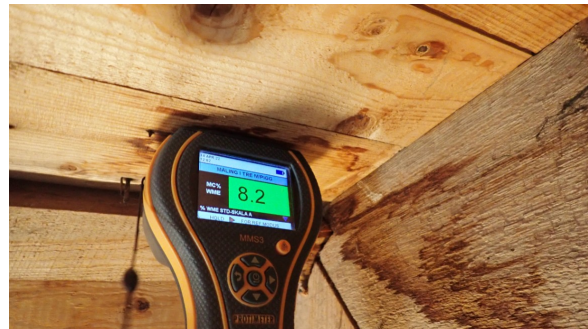
TG 2 Takkonstruksjon/Loft

- Det er påvist fukt skjolder/skader i takkonstruksjonen.

Det registreres fuktmerker i taktro enkelte steder. Det måles ikke fukt på disse stedene.

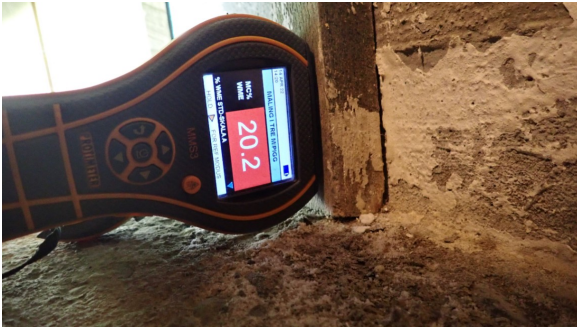
TG 2 Rom Under Terreng

- Det er gjennom målinger påvist høyt fuktnivå i trevegger i underetg./kjeller, det er derfor ikke foretatt hulltaking
- Det er påvist indikasjoner på noe fuktgjennomtrenging i kjellergulv.

- Det påviste fuktnivå gir grunn til å overvåke konstruksjonen jevnlig for å se utvikling over tid, og eventuelt foreta tiltak for å unngå fuktskader.

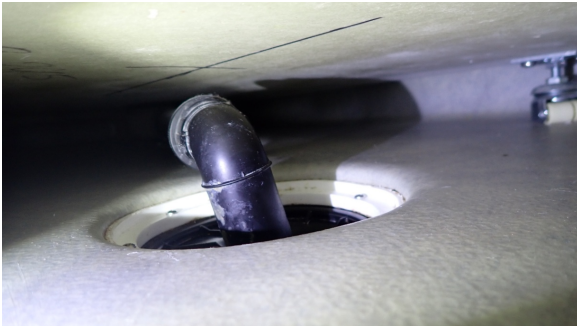
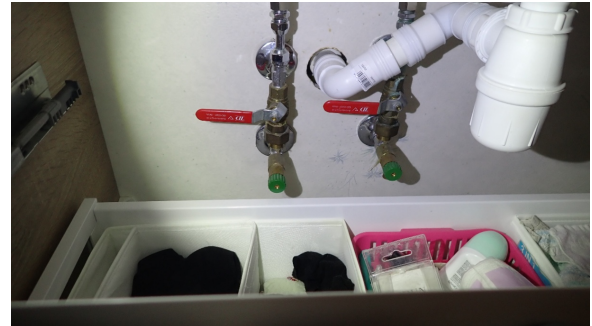
TG 2 Sluk, membran og tettesjikt

- Det er påvist mangelfull/feil utførelse rundt rørgjennomføringer e.l. som gir fare for fukt i konstruksjonen i våtsone.
- Mer enn halvparten av forventet brukstid er passert på membranløsningen.

- Konsekvensen er at det kan oppstå fuktskader i konstruksjonen bak overflatematerialet. Vann kan trenge inn gjennom utette rørgjennomføringer og forårsake fuktskader ved fukttilførsel gjennom enten bruksvann eller lekkasjevann.
- Det er viktig å merke seg at levetiden til en membran varierer basert på kvalitet, installasjon og bruk. Eldre membraner kan bli sprø og sprekke opp, noe som fører til at de mister sin vanntettende funksjon. Dette kan resultere i vannlekkasjer gjennom vegger og gulv og fuktskader.

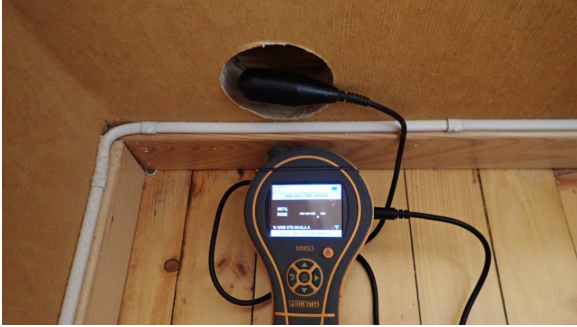
TG 0 Tilliggende konstruksjoner våtrom

Hulltaking er foretatt uten å påvise unormale forhold. Hulltaking er foretatt ved/i soverom.

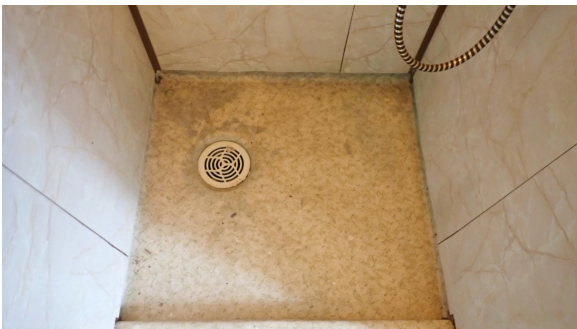
TG 3 **Generell**

- Våtrommet må oppgraderes for å tåle normal bruk etter dagens krav.

- Våtrommet må totalrenoveres. Alle forhold med tettesjikt, våtsone, sluk m.m. må dokumenteres.

Kostnadsestimat: 20 000 - 100 000
