# Tilstandsrapport

Fritidsbolig

Kårholmsveien 120, 4625 FLEKKERØY

Befaringsdato: 22.04.2025

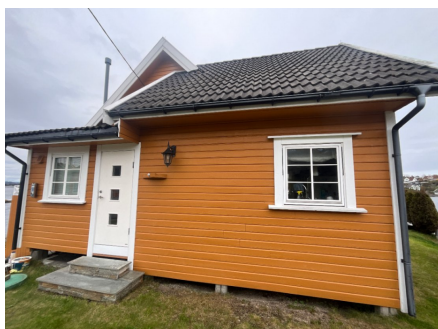
### Nedløp og beslag

Takrenner, nedløp og beslag av metall og plast.

- Det mangler snøfangere på hele eller deler av taket, men det var ikke krav om dette på byggemeldingstidspunktet.

- Det er ikke behov for utbedringstiltak for snøfangere i nær fremtid.

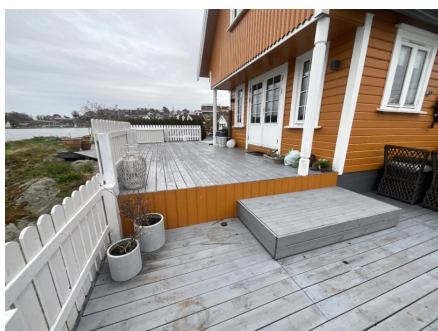
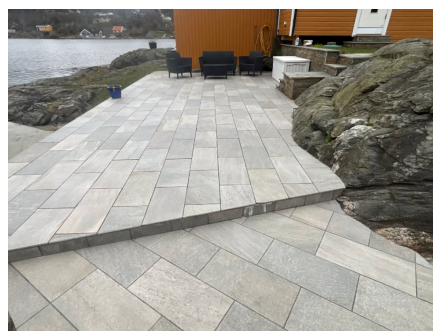
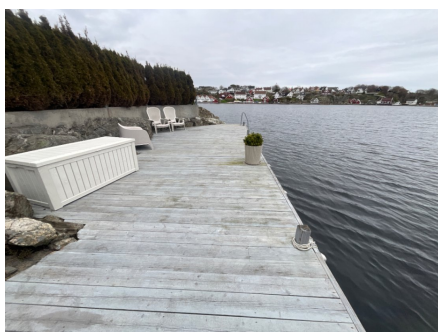
## TG 3 Utvendige trapper

Utvendige trapper av betong/mur og tre.

- Rekkverk må monteres for å lukke avviket.

**Kostnadsestimat: Under 10 000**

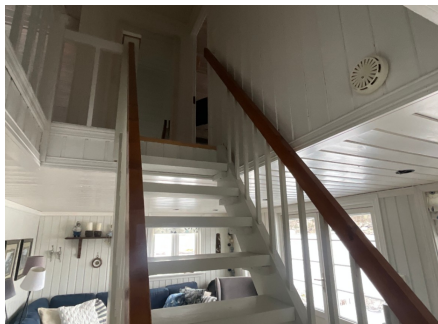
Lav frihøyde i trappen og brattere enn dagens krav.

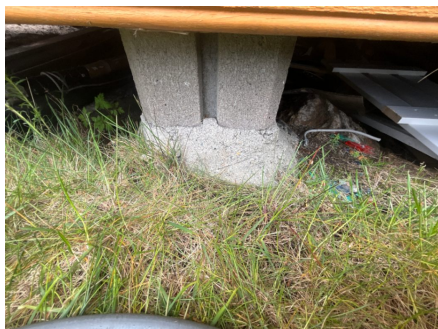
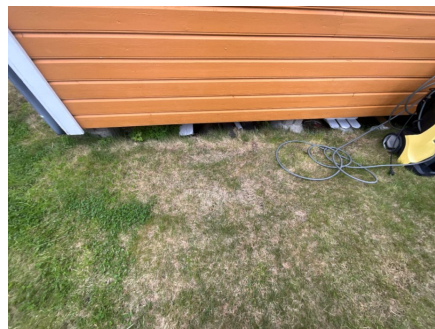
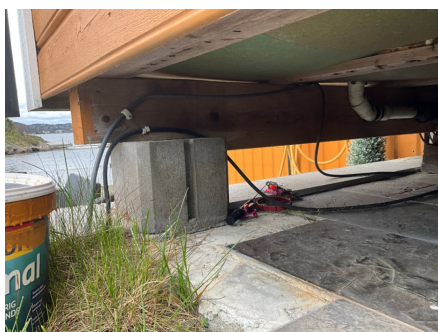
- Det er avvik:

Utskifting av pilarer eller forsterke de som er der nå.
