# Tilstandsrapport

📍 Stordamveien 31 B, 0671 OSLO

# gnr. 143, bnr. 144

Befaringsdato: 23.08.2025

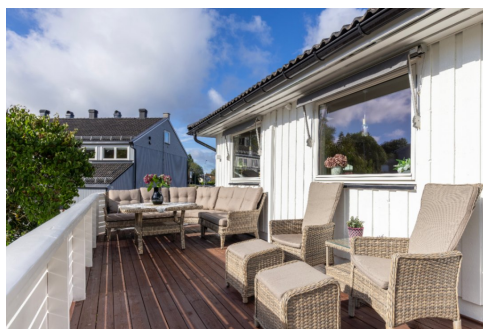
Det ble registrert oppsprukket- og vridde terrassebord, trepanel, stolper og gjerder. Generelt noe konstruksjonsskjevheter. Enkelte betongheller med skjevheter. Synlige sprekker i overgang mellom betongheller og garasjeportene. Den utvendige trappen foran gårdsplassen er utført i betong og leder opp mot boligens første etasje. Trappen mangler rekkverk, noe som ikke tilfredsstiller dagens krav til sikkerhet ved nivåforskjeller, jf. TEK17 § 12-15. På den ene siden av trappen er det oppført en forstøtningsmur i betongstein, som fungerer som terrengstøtte. Muren viser tegn til slitasje, med skjevheter, sprekker og åpninger mellom steinene. På den andre siden av trappen er det plassert en lyktstolpe som gir belysning til trappen og inngangspartiet. Men manglende rekkverk utgjør fortsatt et avvik fra gjeldende forskriftskrav og bør vurderes nærmere med tanke på personsikkerhet. Det ble enkelte steder registrert noe motfall på terreng inntil grunnmur. Terrengtet rundt grunnmur bør planeres slik at overflatevannet ikke renner inn mot bygning. Fall 1:50, helst 1:20 - 3 M ut fra grunnmur.

Terrasse på ca. 23 kvm med adkomst fra stue/kjøkken.

Lokale utbedringer og vedlikeholdsarbeid er påregnelig.

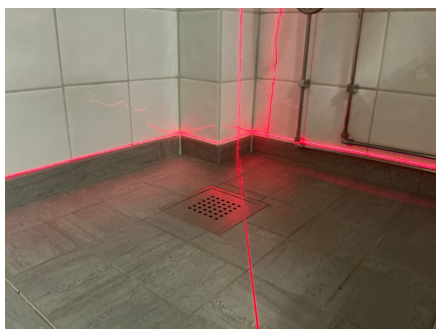
Gulvflatene består av fliser. Det er målt ca. 25 mm høydeforskjell på gulv fra dørterskel til topp slukrist.

Fall på baderomsgulv er kontrollert med krysslaser.

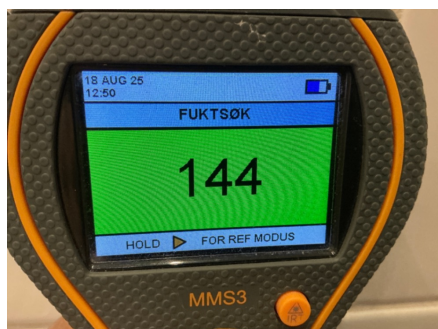
Hulltaking er ikke foretatt på grunn av tilleggende vegg mellom bad og tilstøtende rom er i betong.

Det ble foretatt stikkprøvekontroll med Protimeter MMS3. Målingene viste ingen utslag utenfor normale verdier. Målingene gir kun en indikasjon og må ikke oppfattes som en garanti for baderommet.

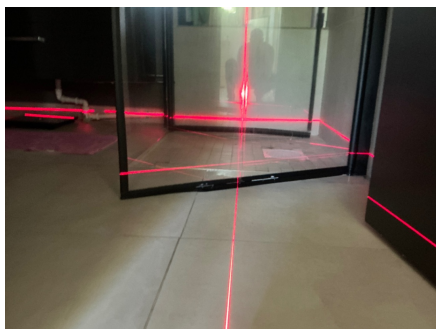
Det ble registrert bom (hulrom under flisene) på enkelte av gulvflisene. Baderomsgulvet ligger høyere enn gulvet i tilstøtende stue. Ved en eventuell vannlekkasje med større vannmengder, foreligger det risiko for at vannet kan renne ut av rommet og forårsake skade på omkringliggende arealer.

Fall på baderomsgulv er kontrollert med krysslaser.

Til tross for dette fungerer våtrommet som tiltenkt. For å oppnå tilstandsgrad 0 eller 1 må gulvet utbedres. Det vil imidlertid sjelden være økonomisk rasjonelt å utbedre dette som et enkeltstående tiltak, da det krever omfattende inngrep i konstruksjonen.
