# Tilstandsrapport

📍 Stordamveien 31 B, 0671 OSLO

# gnr. 143, bnr. 144

Befaringsdato: 23.08.2025

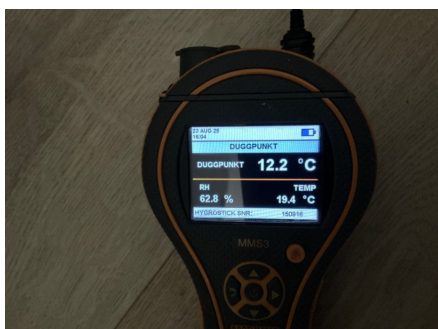
Kjøkken: Måling relativ luftfuktighet.

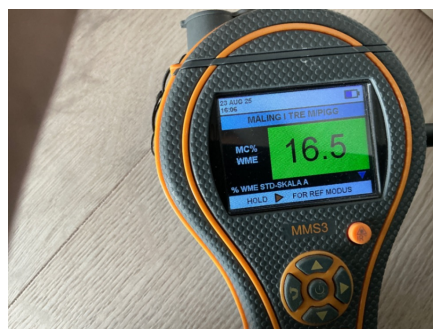
Kjøkken: Måling av fukt i treverk.

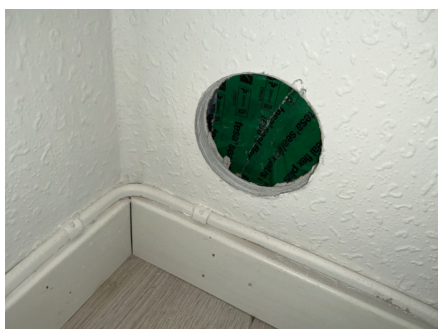
Plast bak veggplate ble brutt i forbindelse med hulltaking, og det ble benyttet dampsperrtape (diffusjonstett tape) for tetting av platen. Det anbefales at dette observeres jevnlig, og tapes etter behov.

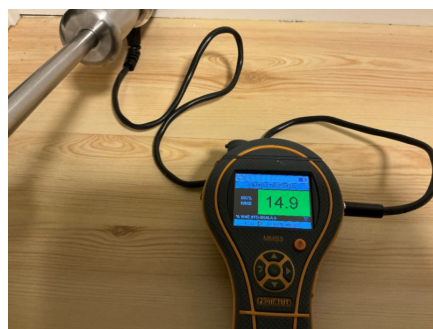
Soverom: Fuktmåling i bunnsvill er gjennomført ved bruk av hammerelektrode sammen med Protimeter MMS3. Målingene viste ingen utslag utenfor normale verdier. Målingene må ikke oppfattes som en garanti for konstruksjonen.

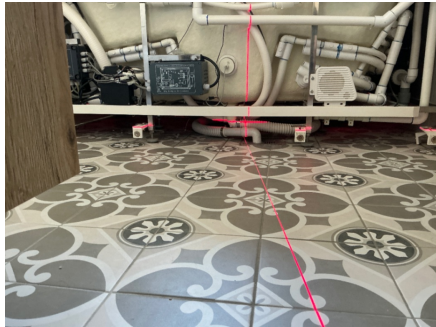
Gulvflatene består av fliser. Det er målt ca. 15 mm høydeforskjell på gulv fra dørterskel til topp slukrist.

Fall på baderomsgulv er kontrollert med krysslaser. Måling av fall på gulvet er utfordrende ettersom badekar dekker deler av gulvflaten og er plassert direkte over sluket.

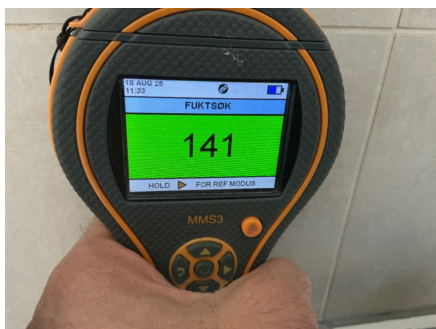
Det ble foretatt stikkprøvekontroll med Protimeter MMS3. Målingene viste ingen utslag utenfor normale verdier. Målingene gir kun en indikasjon og må ikke oppfattes som en garanti for baderommet.

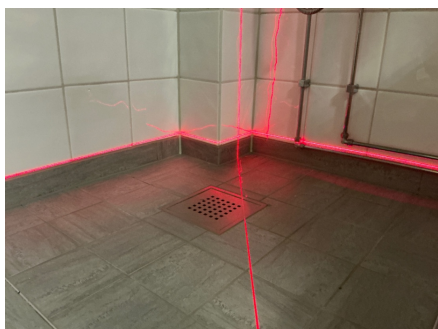
Gulvflatene består av fliser. Det er målt ca. 25 mm høydeforskjell på gulv fra dørterskel til topp slukrist.

Fall på baderomsgulv er kontrollert med krysslaser.

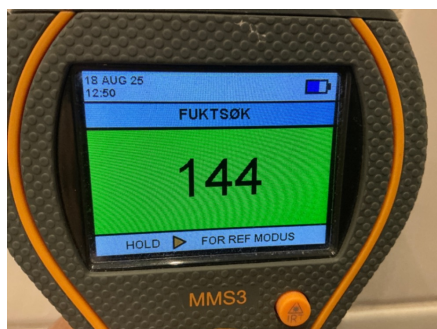
Det ble foretatt stikkprøvekontroll med Protimeter MMS3. Målingene viste ingen utslag utenfor normale verdier. Målingene gir kun en indikasjon og må ikke oppfattes som en garanti for baderommet.

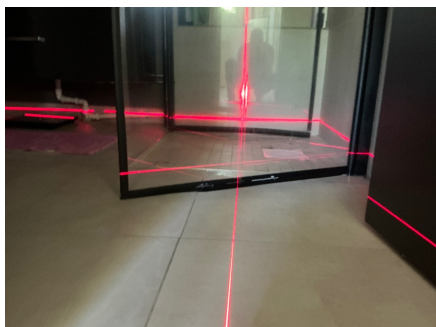
Det ble registrert bom (hulrom under flisene) på enkelte av gulvflisene. Baderomsgulvet ligger høyere enn gulvet i tilstøtende stue. Ved en eventuell vannlekkasje med større vannmengder, foreligger det risiko for at vannet kan renne ut av rommet og forårsake skade på omkringliggende arealer.

Fall på baderomsgulv er kontrollert med krysslaser.

Til tross for dette fungerer våtrommet som tiltenkt. For å oppnå tilstandsgrad 0 eller 1 må gulvet utbedres. Det vil imidlertid sjelden være økonomisk rasjonelt å utbedre dette som et enkeltstående tiltak, da det krever omfattende inngrep i konstruksjonen.

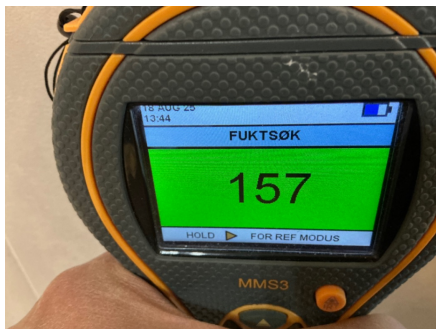
Det ble foretatt stikkprøvekontroll med Protimeter MMS3. Målingene viste ingen utslag utenfor normale verdier. Målingene gir kun en indikasjon og må ikke oppfattes som en garanti for baderommet.

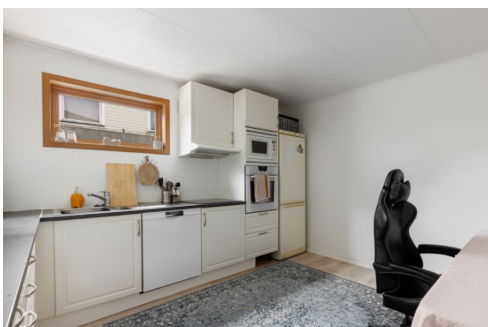
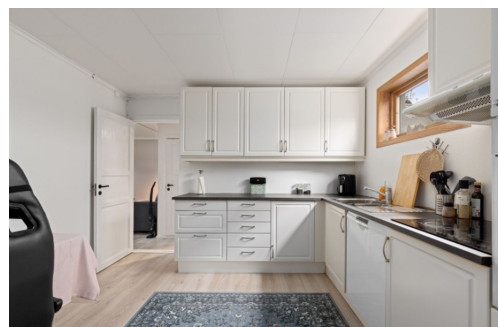
Kjøkkeninnredning uten automatisk lekkasjestopper og komfyrvakt. Dette er et krav på kjøkkenet ut ifra alder.

Montering av komfyrvakt og automatisk lekkasjestopper anbefales.

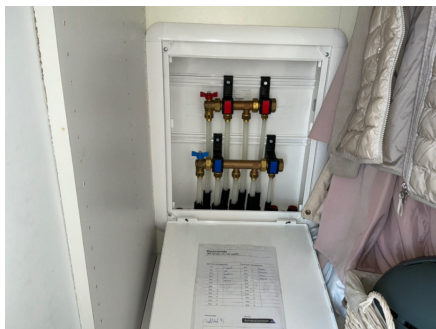
Vanntilførsel for badet i 1. etasje er avsatt i vindfanget. Fordelingsledninger for varmt og kaldt forbruksvann for dette badet er ført som rør i rør anlegg.

Tidspunkt for utskiftning av de eldre vannledningene nærmer seg. Anbefales kontrollert av autorisert rørlegger.

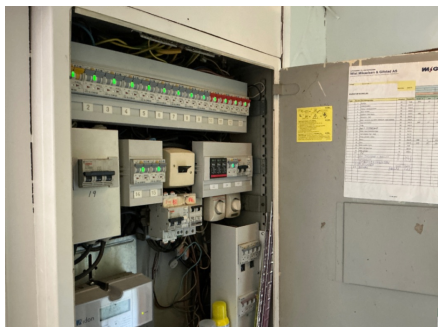
Automatsikringer i sikringsskap plassert i entre i underetasje.

**Ja** Det anbefales at det gjennomføres en teknisk vurdering av det elektriske anlegget, da det ikke foreligger fullstendig dokumentasjon for hele installasjonen. Kontroll og vurdering bør utføres av en sertifisert el-takstmann, som kan utarbeide en el-takstrapport i henhold til gjeldende normer og forskrifter.
