Stordamveien 31B, 0671 OSLO

**Innholdsrik og familievennlig  
enebolig med dobbelgarasje |  
Attraktiv beliggenhet i populært  
boligområde**

# Innholdsrik og familievennlig enebolig med dobbelgarasje

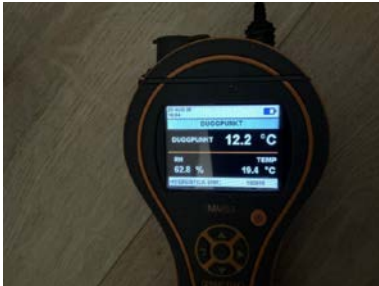
Kjøkken: Måling relativ luftfuktighet.

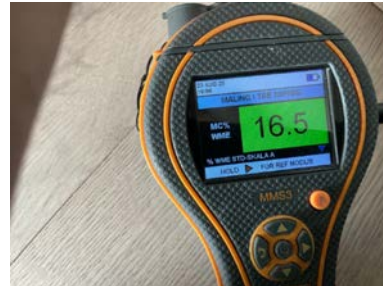
Kjøkken: Måling av fukt i treverk.

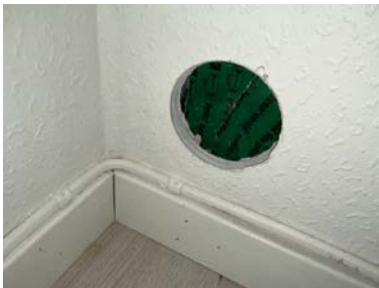
Plast bak veggplate ble brutt i forbindelse med hulltaking, og det ble benyttet dampsperrertape (diffusjonstett tape) for tetting av platen. Det anbefales at dette observeres jevnlig, og tapes etter behov.

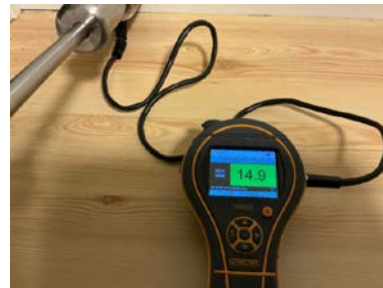
Soverom: Fuktmåling i bunnsvill er gjennomført ved bruk av hammerelektrode sammen med Protimeter MMS3. Målingene viste ingen utslag utenfor normale verdier. Målingene må ikke oppfattes som en garanti for konstruksjonen.

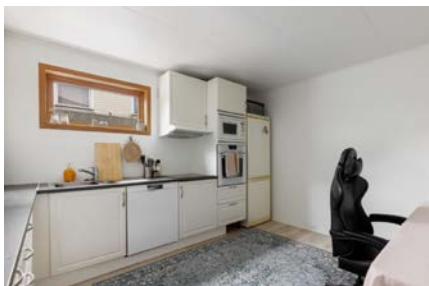
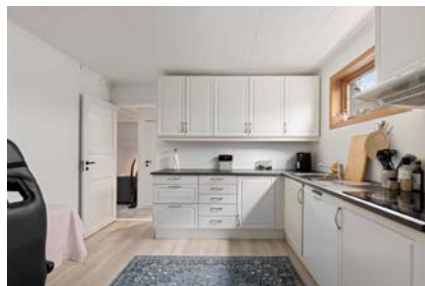
## UNDERETASJE > KJØKKEN

Kjøkkeninnredning uten automatisk lekkasjestopper og komfyrvakt. Dette er et krav på kjøkkenet ut ifra alder.

Montering av komfyrvakt og automatisk lekkasjestopper anbefales.
