Enebolig  
Willy Moes veg 111  
2034 Holter

**Boligens tekniske tilstand:**

**Utført av:**

Dato: 20/08/2025

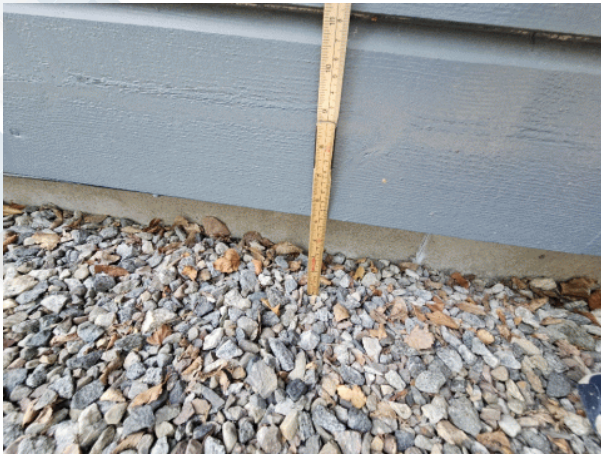
Ytterkledning er montert for nærme grunn og står disponibel for fuktinntrenging. TG2

Det er råteskade i mønekorset på gavlside, TG3 Det anbefales å skifte ut råteskadet trevirke i nær fremtid.

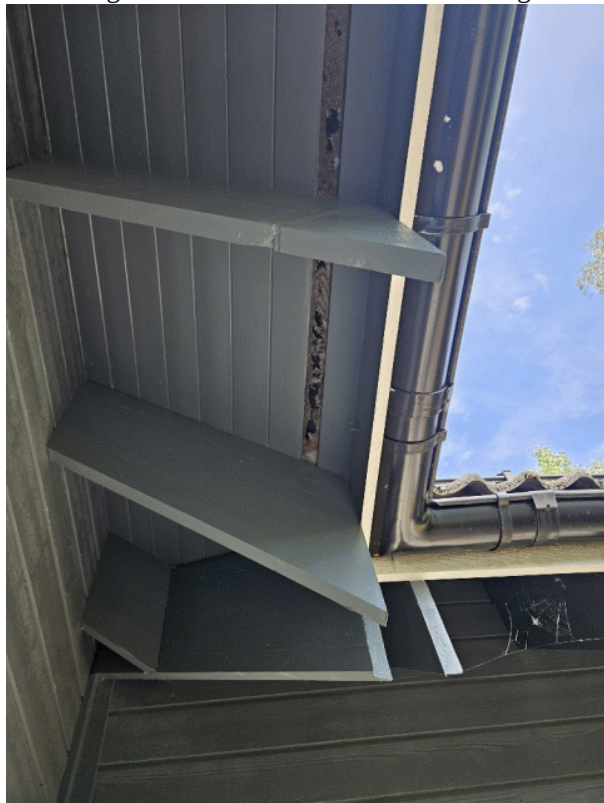
Fuglebånd i luftespalte i gesims er stedvis skadet. Det anbefales å montere nytt i nær fremtid for å holde ute fugler o.l  
TG2

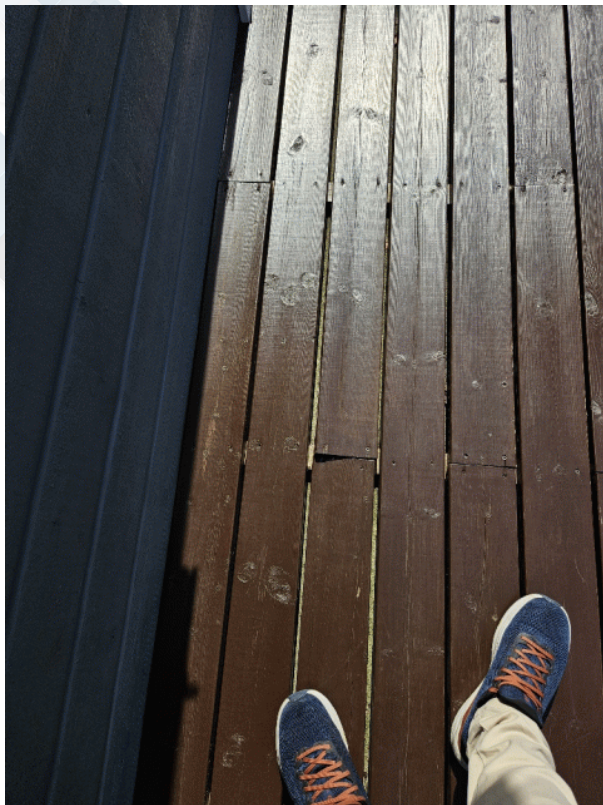
Enkelte terrassebord har vrid seg og er noe løstsittende, det er stedvis tørrsprekker på terrassebordene. TG2
