# Tilstandsrapport

Boligbygg med flere boenheter

Aunevegen 9 E, 7340 OPPDAL

Oppdragsnr.: 11278-1426

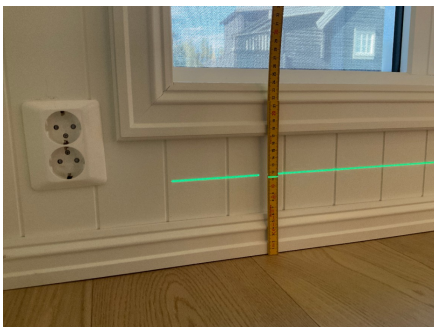
- Det er målt høydeforskjell på mellom 15-30 mm gjennom hele rommet. Tilstandsgrad 2 gis med bakgrunn i standardens krav til godkjente måleavvik.

Stue: Her ble det observert ca. 20mm høydeforskjell gjennom hele rommet. Høyeste punkt ved stuevindu.

Kontrollmåling under stuevindu. 20mm høyere en laserplassering midt i rommet.

- For å få tilstandsgrad 0 eller 1 må høydeforskjeller rettes opp. Det vil imidlertid sjelden være økonomisk rasjonelt som et enkeltstående tiltak i en bolig som dette. Dersom boligen en gang skal renoveres, kan man vurdere slike tiltak.

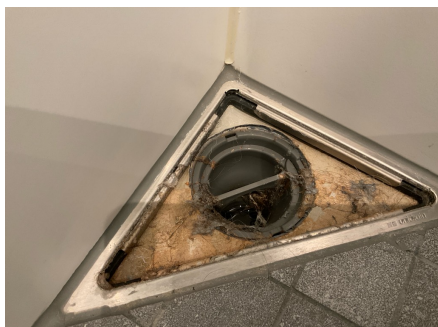
Sluk i dusj.

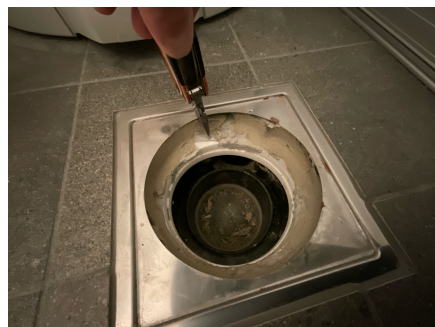
Sluk ved bereder.

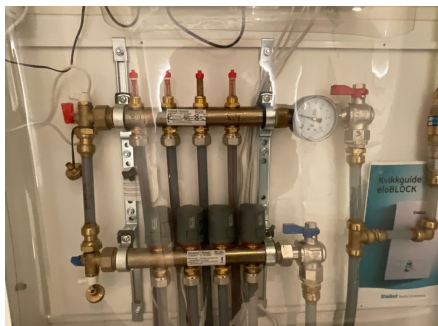
Varmefordeling.

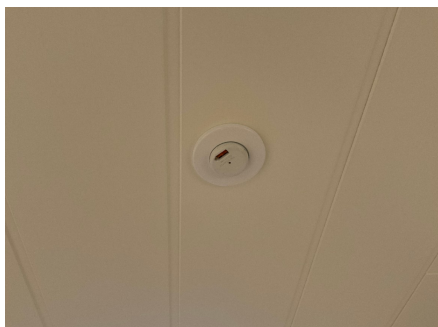
Sprinkelhode i himling.
