# Tilstandsrapport

Enebolig

Olsagruvevegen 4 , 4262 AVALDSNES

Befaringsdato: 23.02.2026

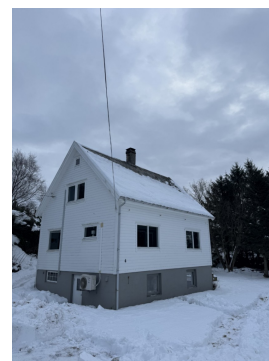
### ! TG 2 Nedløp og beslag

Takrenner, nedløp og beslag i plast og metall. Fall på renner er ikke kontrollert.

Det var fint vær på befaringsdagen og det var ikke synlige lekkasjer på renner. Takrenner må kontrolleres for lekkasjer når det er regnvær. Vindskier fremstår som i god stand. Det kan for øvrig påregnes hyppigere vedlikeholdsintervaller på slike bygningsdeler da de er spesielt utsatt. Det er normalt og skifte takrenner i forhold til omlegging av tak.

- Stigetrinn for feier må monteres.
- Det må foretas tiltak for å lukke avviket.
- Andre tiltak:
  - Det bør lages system for bortledning av vann fra taknedløp ved grunnmur.

Taknedløp bør tilkobles rør til bakken for å sikre tilfredsstillende bortledning av vann fra grunnmuren, og dermed redusere risiko for fuktskader på grunnmur og omkringliggende konstruksjoner.

Ettersom mer enn halvparten av forventet brukstid for renner, nedløp og beslag er passert, bør tilstanden følges opp jevnlig og utskifting vurderes for å unngå lekkasjer og påfølgende skader.

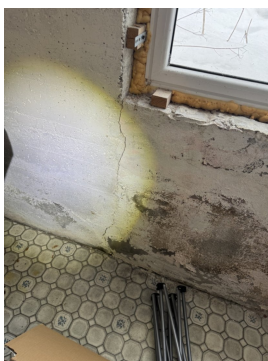
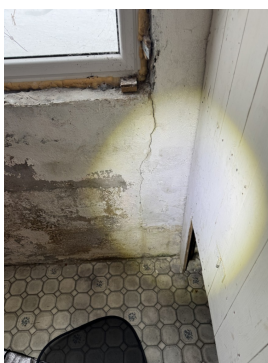
## TG 2 Grunnmur og fundamenter

Grunnmur i plass-støpt betong og sparestein. Betonggulv. Det er normalt sett ikke noen spesielle fundamenter under denne type grunnmur, den er oppført direkte på løsmasser.

- Grunnmuren har sprekkdannelser.

- Påviste skader må utbedres.

Sprekker og mindre skader i grunnmuren bør utbedres for å hindre videre forringelse og redusere risikoen for vanninntrenging og frostskaider.
