# Tilstandsrapport

📍 Johannes Bruns gate 14B , 0452 OSLO

# gnr. 217, bnr. 284

Oppdragsnr.: 18818-2301

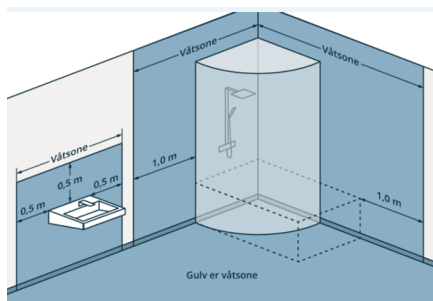
§ 13-15 Figur 1: Minste utstrekning på vannrett sjikt i våtrom.

Det er et vindu plassert i våtsonen. Enkelte silikonfuger med misfarging.

Plassering av vinduet påvirker ikke våtrommets funksjonalitet ved normal bruk. Det anbefales at karm og baderomsvindu behandles regelmessig med egnet våtromsmaling for å sikre tilstrekkelig fuktbeskyttelse og redusere risikoen for fuktskader. Lokal utskifting av fuger må påregnes.

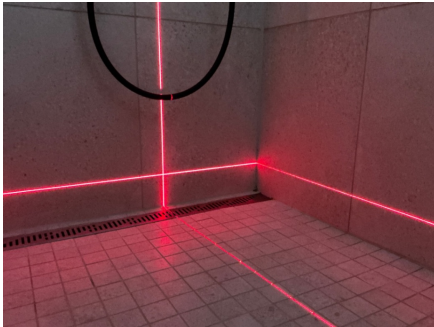
Gulvflatene består av fliser. Det er målt ca. 50 mm høydeforskjell på gulv fra dørterskel til topp slukrist.

Det ble registrert bom (hulrom under flisene) på enkelte av gulvflisene. Enkelte silikonfuger med misfarging.

Fall på baderomsgulv er kontrollert med krysslaser.

Det bemerkes at utbedring av bom som et enkeltstående tiltak sjelden vil være økonomisk rasjonelt, da det ofte krever omfattende inngrep i konstruksjonen. Tiltaket vurderes derfor som begrenset til vedlikehold ved behov, og ikke som en anbefalt helhetlig utbedring. Bom kan føre til redusert vedheft, sprekkdannelse og at flisene løsner over tid, særlig ved punktbelastning. Lokal utskifting av fuger må påregnes.

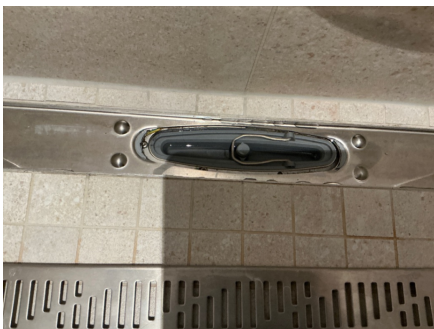
Merknad: Slukrenne med manglende hårsil.

Kontroll av sluk.

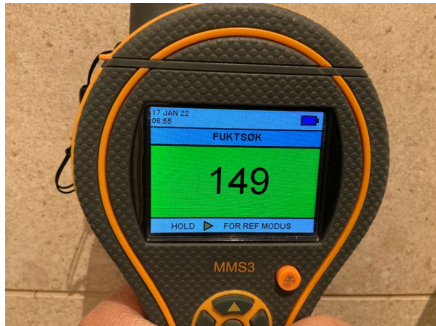
Hulltaking mot dusjsonen er ikke utført, da dette ikke er praktisk eller fysisk mulig. Tilstøtende vegger består av betongkonstruksjoner, og dusjsonen er i tillegg plassert mot yttervegg. Det ble foretatt stikkprøvekontroll med Protimeter MMS3. Målingene viste ingen utslag utenfor normale verdier. Målingene gir kun en indikasjon og må ikke oppfattes som en garanti for baderommet.

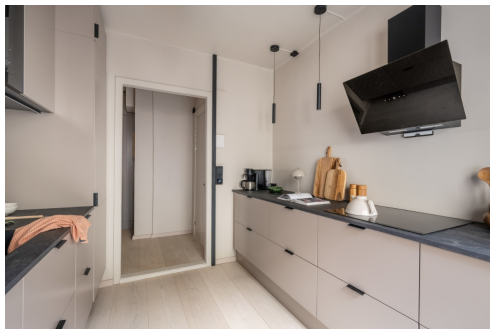
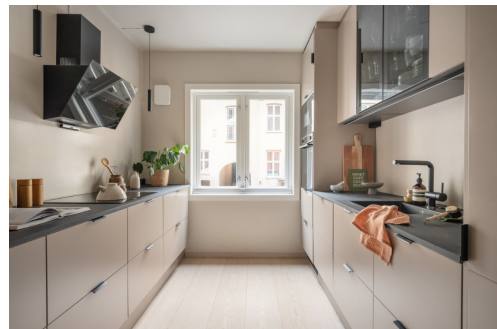
- Det er kun kullfilterventilator på kjøkkenet og heller ikke andre forserte/mechaniske avtrekksløsninger fra kokesonen.

NS 3600 krever mekanisk avtrekk for å kunne gi TG 0/1.

Det er vanskelig å etablere andre løsninger.

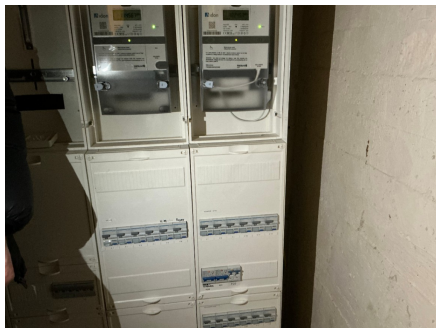
Boligen har automatsikringer lokalisert i felles tavlerom i kjeller.
