Tilstandsrapport

Enebolig

Langelandsfaret 56, 2214 KONGSVINGER

Befaringsdato: 14.04.2026

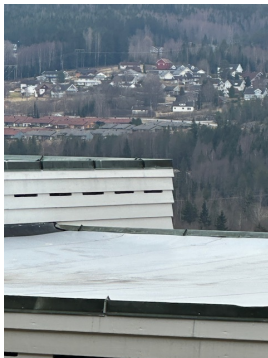
Tak tekkes med med 2 lag PVC-duk (Sarnafil) i 2002. Siden taket (takkonstruksjon, takteking og skorstein) kun er observert fra bakkenivå, er vurderingen begrenset av dette. Det er ikke sikkerhetsmessig forsvarlig å bevege seg ut på taket eller observere fra stige. Selv om det ikke er avdekket skader under befaringen, betyr ikke dette at det ikke foreligger skader som en besiktigelse på taket kan avdekke. Vær oppmerksom på denne risikoen. En undersøkelse av taket kan utføres av en fagperson under tilstrekkelige sikkerhetsforhold.

Overvåk tilstanden jevnlig. For å få tilstandsgrad 0 eller 1 må tekkingen skiftes ut, men tidspunktet for når dette er nødvendig er vanskelig å si noe om.

Kostnadsestimat: 100 000 - 200 000

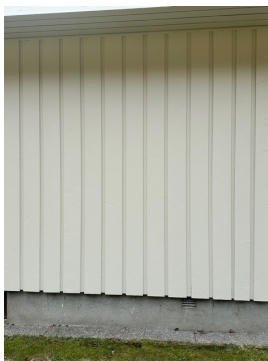
TG 1 Nedløp og beslag

Råteskadet trekledning bør skiftes ut.

Kostnadsestimat: Under 20 000

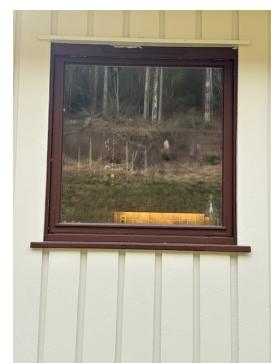
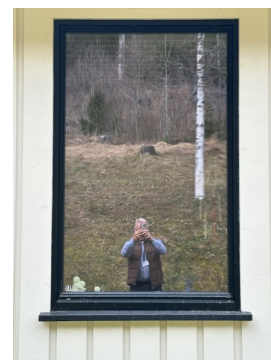
Det er sprekke i et vindu i 1 etg. v/trapp. Mere enn halvparten av forventet brukstid er oppbrukt på vinduer fra byggeår, 2000 samt 2002.

Overvåk tilstanden jevnlig. For å få tilstandsgrad 0 eller 1 må vinduene fra byggeår, 2000 og 2002 skiftes ut, men tidspunktet for når dette er nødvendig er vanskelig å si noe om.

Kostnadsestimat: 100 000 - 200 000

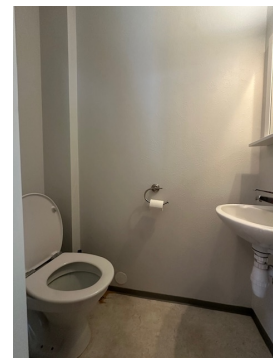
ETASJE > TOALETROM

Toalettrom. Vinylbelegg på gulv, malt tapet på vegger og slett malt tak. Porselensvask. Speil. Frittstående klosett. Takventil. Det opplyses på generelt grunnlag at vanntilførsel til rom uten sluk og vanntette overflater er en risikokonstruksjon som erfaringsmessig kan ha hyppig skadefrekvens.

Påregn en oppgradering.

Kostnadsestimat: 20 000 - 100 000

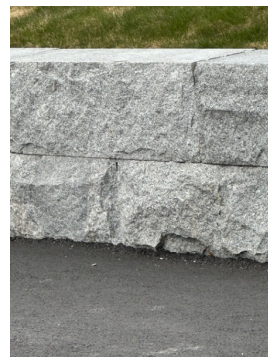
TC 2 Fuktsikring og drenering

- Det mangler, eller på grunn av alder er det sannsynlig at det mangler, utvendig fuktsikring av grunnmuren ved kjeller/underetasje.
- Mer enn halvparten av forventet levetid på drenering er overskredet.

Det bør gjennomføres ytterligere undersøkelser. Det bør påregnes ny drenering.

Kostnadsestimat: 200 000 - 500 000
