# Tilstandsrapport

Enebolig

Furubakken 26 , 1395 HVALSTAD

Befaringsdato: 02.02.2026

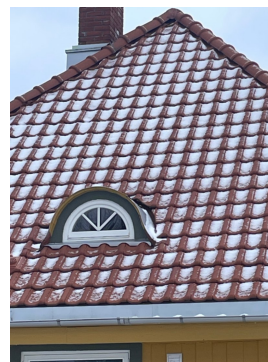
Taktekkingen er av betongtakstein. Taket er besiktiget fra bakkenivå. Siden taket (takkonstruksjon, takteking og skorstein) kun er observert fra bakkenivå, er vurderingen begrenset av dette. Det er ikke sikkerhetsmessig forsvarlig å bevege seg ut på taket eller observere fra stige. Selv om det ikke er avdekket skader under befaringen, betyr ikke dette at det ikke foreligger skader som en besiktigelse på taket kan avdekke. Vær oppmerksom på denne risikoen. En undersøkelse av taket kan utføres av en fagperson under tilstrekkelige sikkerhetsforhold.

Det anbefales å gjennomføre en nærmere inspeksjon av taket når forholdene tillater det, for eksempel når snøen er borte og sikker adkomst kan ivaretas. Det foreligger en grundig FDV-dokumentasjon fra omleggingen av taket. Tak bør generelt ha jevnlig tilsyn.

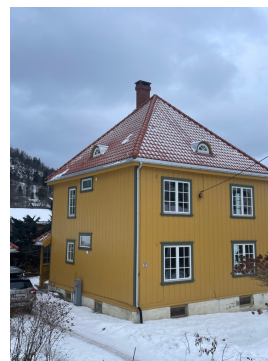
### ! TG 3 Nedløp og beslag

Nedløp og renner er utført i plastbelagt stål/alu-zink.

Snøfangere bør monteres for å oppfylle kravene som gjaldt ved byggemeldingstidspunktet. Manglende snøfangere medfører økt risiko for snø- og isras, som kan føre til personskafe eller skade på eiendom.

**Kostnadsestimat: 20 000 - 100 000**

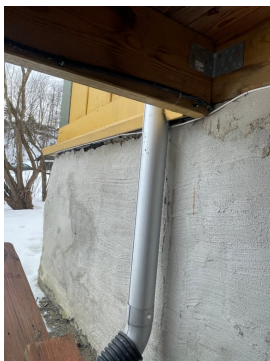
### ! TG 2 Veggkonstruksjon

Veggene er oppført i trekonstruksjon fra byggeåret. Fasaden har stående bordkledning. Eier opplyser at kledningen på to av veggene ble skiftet for over 10 år siden, samt at råtne eller skadede bord ble byttet ut. Det kunne ikke påvises spesielle problemer eller vesentlige skjevheter med den synlige delen av konstruksjonen.

Det bør etableres tilstrekkelig lufting i nedre kant av kledningen mot grunnmur for å sikre god ventilasjon bak kledningen. Manglende lufting kan føre til oppfuktning, råteskader og redusert levetid på kledningen.

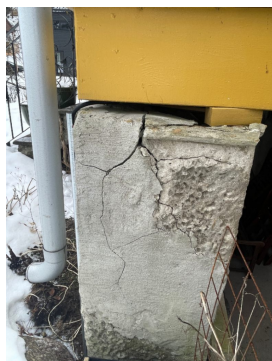
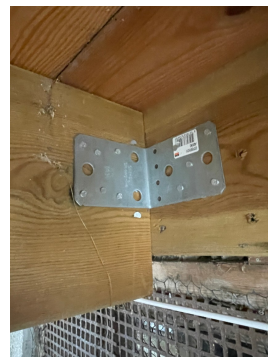
- Det er avvik:
- \* Det er påvist sprekkdannelser i den støpte fundamenteringen til verandaen.
- \* Bjelkesko og innfesting av bjelker til verandaen bør utbedres, da disse er noe mangelfulle.

- Tiltak:
- Sprekkdannelser i fundamenteringen bør utbedres for å hindre videre forringelse og redusere risikoen for setningsskader eller svekkelse av konstruksjonens bæreevne.

Bjelkesko og innfesting av bjelker til verandaen bør forsterkes for å sikre tilstrekkelig stabilitet og bæreevne, og for å redusere risikoen for konstruksjonssvikt.

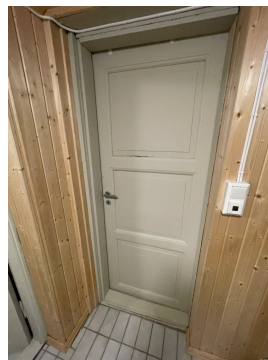
- Det er avvik:
- \* Eldre dørblader i kjelleren har tydelige merker og sprekker, og er av eldre nostalgisk årgang. Dette medfører økt slitasje og redusert funksjon sammenlignet med nyere dører.
- \* Enkelte innerdører tar i karm eller terskel.

Dørblad av eldre årgang

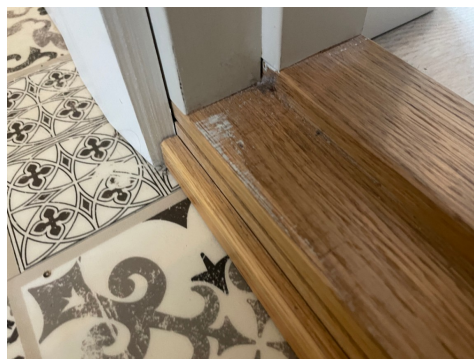
Dørblad tar i terskel inn til rom i 2.etg

Enkelte innerdører bør justeres slik at de ikke tar i karm eller terskel, for å unngå økt slitasje og sikre normal bruk.

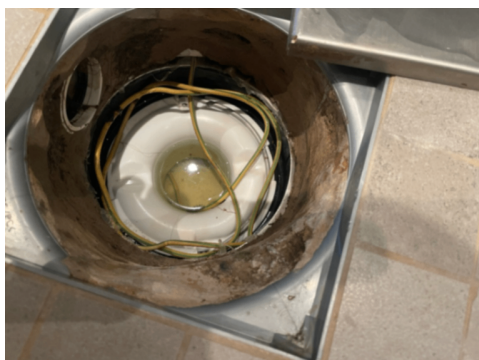
Sluk dusj

Det er plastsluk og banemembran med ukjent utførelse

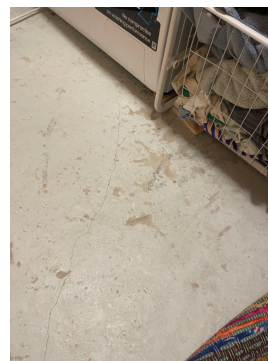
Det er registrert avflassing av overflaten på betonggulvet, samt riss i gulvet.

Det bør vurderes utbedring av avflassing og riss i betonggulvet for å hindre videre forringelse av overflaten og redusere risiko for fuktopptak og skader i konstruksjonen.

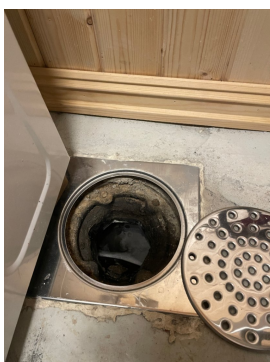
### ! TG 3 Sluk, membran og tettesjikt

Manglende tettesjikt medfører økt risiko for fuktskader, råte og følgeskader på bygningsdeler. Kostnadsestimat er kun ment som et lokalt tiltak på gulv. F.eks gulvbelegg.

Det bør etableres tilfredsstillende tettesjikt/membran i våtsonen for å hindre fuktinntrengning i konstruksjonen.

**Kostnadsestimat: 20 000 - 100 000**

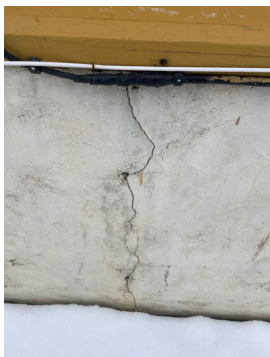
- Grunnmuren har sprekkdannelser.

riss i mur sør side

Riss i muren på sørside bør utbedres for å hindre inntrenging av vann, som kan føre til frostskaader og forverring av skadene over tid.
