# Tilstandsrapport

Enebolig

Sunndalsvegen 434 , 7340 OPPDAL

Oppdragsnr.: 11741-1689

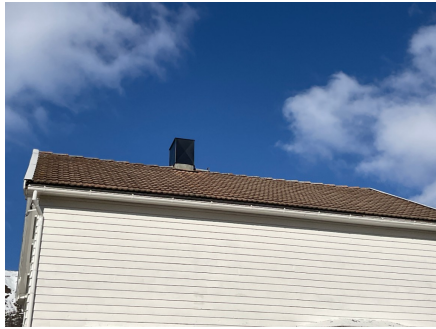
## **TG 2** Nedløp og beslag

- Det er ikke tilfredsstillende bortledning av vann fra taknedløp ved grunnmur.
- Det er påvist avvik i beslagløsninger.
- Det mangler tilfredsstillende adkomst til pipe for feier.
- Mer enn halvparten av forventet brukstid er passert på renner/nedløp/beslag.

Renner og beslag er generelt slitte, og det er registrert frostspreng i ett taknedløp.

Frostspreng i taknedløp.

Det bør etableres tilfredsstillende bortledning av takvann fra grunnmuren for å unngå fuktskader på konstruksjonen.

Slitte renner og beslag bør skiftes ut for å hindre lekkasjer og videre forringelse.

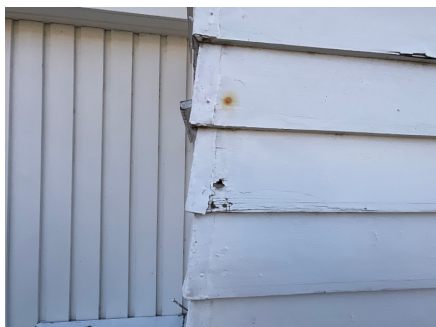
- Det er ingen eller liten lufting i nedre kant av kledning mot grunnmur.
- Det er påvist spredte råteskader i bordkledningen.

Kledningen på sør-, nord- og østvegg har generell slitasje og spredte råteskader. Det er ikke etablert lufting bak panelet.

Spredte råteskader

Kledning med råteskader bør skiftes ut, og det bør etableres tilstrekkelig lufting bak panelet for å hindre videre fukt- og råteskader. Manglende lufting og råteskader kan føre til forringelse av veggkonstruksjonen og økt risiko for omfattende reparasjonsbehov.

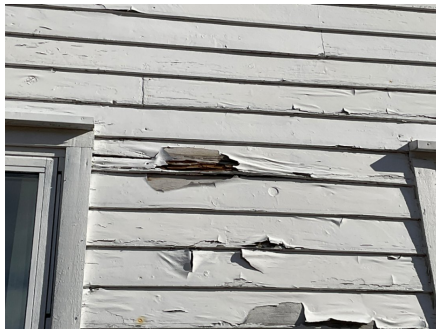
- Det er ingen eller liten lufting i nedre kant av kledning mot grunnmur.
- Det er påvist betydelige råteskader i bordkledningen.

Det er registrert slitasje og råteskader i vestveggen. Ved utskifting av panelet bør den bakenforliggende konstruksjonen undersøkes nærmere for eventuelle skader.

Råteskader i panelet

Det bør foretas utskifting av råteskadet kledning på vestveggen, og den bakenforliggende konstruksjonen bør undersøkes for eventuelle skjulte skader. Manglende utbedring kan føre til ytterligere nedbrytning, fuktskader og redusert bæreevne i veggkonstruksjonen.

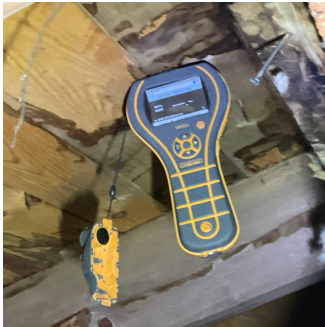
Det ble ikke registrert fuktavvik på befaringdagen.

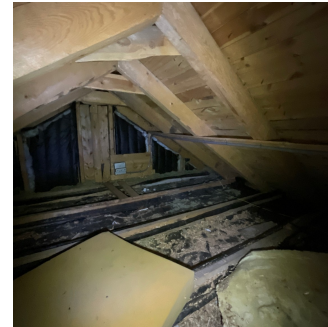
- Det er begrenset/dårlig ventilering av takkonstruksjonen.
- Det er påvist fuktskjolder/skader i takkonstruksjonen.

Det registreres fuktskjolder ved pipe og ved takgjennomføring for lufting av kloakk. Med bruk av fuktindikator ble det ikke indikert fukt på befaringdagen. Det er mangelfull isolering mot underliggende etasje.

Fuktskjolder ved takgjennomføringer.

Lufting og isolering av takkonstruksjonen bør utbedres i forbindelse med utskifting av taktekkingen for å redusere risikoen for kondens og fuktskader.

Fuktskjolder ved pipe og takgjennomføring bør følges opp med nærmere undersøkelser for å avdekke eventuelle skjulte skader.

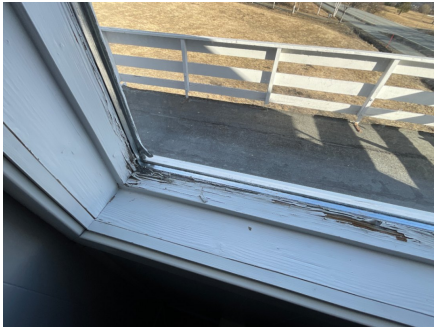
To vinduer har skader ut over normal slitasje.

- Det er påvist at enkelte vinduer er vanskelig å åpne/lukke.
- Det er påvist vinduer med fukt/råteskader.

Vindu med tegn til råte

Vinduet med råteskader i karmen bør skiftes ut for å hindre videre forringelse og risiko for fuktinntrengning i konstruksjonen.

Vinduet på badet i 2. etasje bør utbedres eller skiftes for å sikre tett overgang mellom ramme og karm, slik at fukt ikke trenger inn og forårsaker skader på omkringliggende bygningsdeler. Estimert kostnad gjelder utskifting av to vinduer.

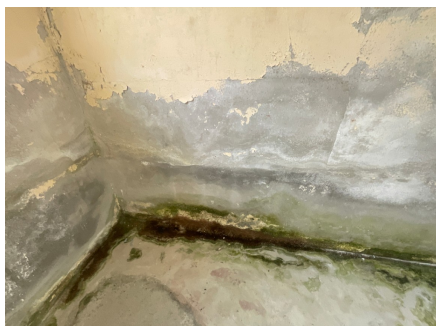
- Det er påvist indikasjoner på noe fuktgjennomtrenging i kjellergulv.
- Det er påvist indikasjoner på noe fuktgjennomtrenging inn i kjellermur.
- Det er påvist synlig fuktighet på mur/gulv i kjeller.

Det er registrert salt- og kalkutslag i flere kjellerrom, samt synlig fuktighet i vaskekjelleren.

- Det må foretas tiltak for å redusere/begrense fuktgjennomtrenging inn i kjeller.

Det bør iverksettes tiltak for å redusere eller begrense fuktgjennomtrenging i kjellervegger og -gulv, samt overvåke utviklingen over tid for å unngå ytterligere fuktskader.

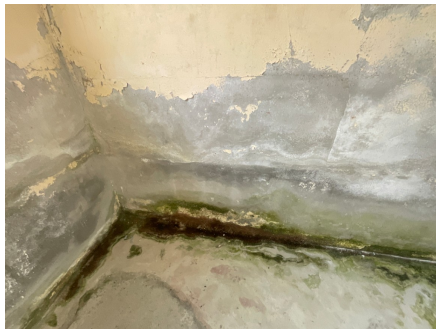
Drenering og utvendig fuktsikring har passert forventet brukstid.

Det er registrert fukt i nedre del av grunnmur og i kjellergulvet, kombinert med salt- og kalkutslag.

Dersom tiltak ikke gjennomføres, kan det oppstå økte fuktskader, forringelse av konstruksjonen og dårligere innemiljø.
