Tilstandsrapport

📍 Wetlesens vei 40 , 0681 OSLO

gnr. 148, bnr. 259

Befaringsdato: 07.01.2026

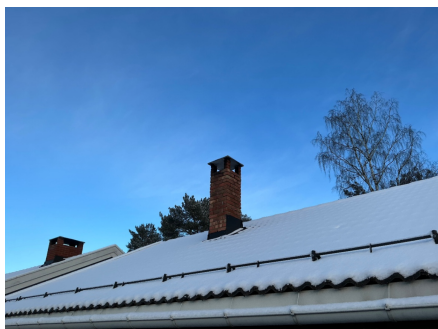
Værslitt takstein, og som var tildekket med snø på befaringstidspunktet. Det er ikke fremlagt dokumentasjon, og alder er ukjent for undertegnede. Takkonstruksjon, taktekking og skorstein er kun observert fra bakkenivå og terrasse, og vurderingen er derfor begrenset. Det anses ikke som sikkerhetsmessig forsvarlig å inspisere taket fra stige eller ved å bevege seg ut på takflaten. Selv om det ikke ble avdekket skader ved befaringen, kan dette ikke utelukke at det foreligger skader som kun kan identifiseres ved nærmere undersøkelse. Det gjøres oppmerksom på denne risikoen. En grundigere inspeksjon kan utføres av kvalifisert fagperson under tilstrekkelige sikkerhetsforhold.

Takstein var tildekket med snø på befaringstidspunktet.

Innhent dokumentasjon dersom mulig. Ytterligere undersøkelser anbefales når taket er fritt for snø og is. Tilstanden bør overvåkes jevnlig. For å oppnå tilstandsgrad 0 eller 1 må tekkingen skiftes, men det er vanskelig å angi når dette vil være nødvendig. Tidspunktet for utskifting av taktekking og undertak nærmer seg. Det anbefales å sette seg inn i organiseringen av eiendommen.

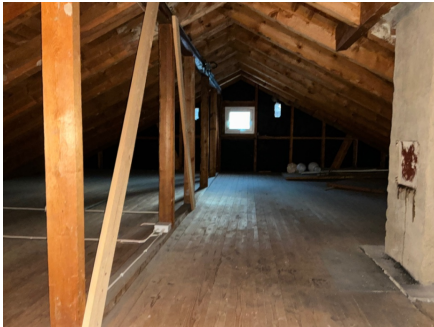
- Det er påvist fuktskjolder i undertak/takkonstruksjon.

Det er generelt enkelte konstruksjonsskjevheter i bygningsmassen, noe som ikke er uvanlig i eldre bygninger. Det ble observert taksperrer med sprekker i treverket der disse stikker ut gjennom ytterveggen. Undersøkelsen ble utført fra bakkenivå og fra terrasse, noe som gir begrenset innsyn i den totale tilstanden. På befaringstidspunktet ble det avdekket fuktskjolder, misfarging, rim og enkelte vepsebol på loftet. Eier opplyser at de ikke kjenner til forekomst av gnagere eller andre skadedyr i boligen. Uisolert nedfellbar takluke. Fuktmålinger viste verdier i grenseland mellom det som anses som akseptabelt og forhøyet fuktighet. Måleresultatene representerer kun et øyeblikksbilde og kan variere med årstid, temperatur og fuktforhold. Det kan ikke utelukkes at deler av konstruksjonen er påvirket av råte.

Uinnredet loftsrom med gulvareal på ca. 56 kvm, og med takhøyde på ca. 2 M.

Lokale utbedringer og generelt vedlikeholdsarbeid anses som påregnelig. På grunn av begrensninger ved vurderingen av denne bygningsdelen anbefales nærmere undersøkelser for å få et mer komplett bilde av tilstanden. En grundigere inspeksjon av taket bør utføres av kvalifisert fagperson under forsvarlige sikkerhetsforhold. Det anbefales å sette seg inn i organiseringen av eiendommen.

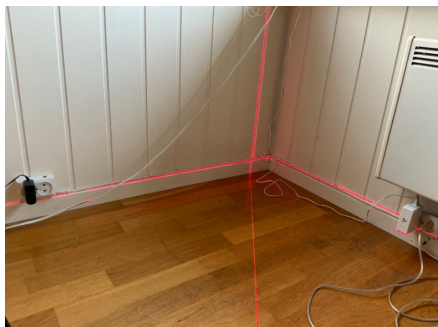
- Målt høydeforskjell på over 20 mm innenfor en lengde på 2 meter. Tilstandsgrad 3 gis med bakgrunn i standardens krav til godkjente måleavvik.

Det ble registrert skjevheter/plan- og helningsavvik, samt svikt/knirk på gulvflatene. I slike bygninger av denne alderen må man påregne skjevheter på gulvflatene. Det presiseres at det var store møbler som seng og sofa samt annet løsøre på befaringstidspunktet som opptar store deler av gulvarealet i boligen, som gjorde det vanskelig å få målt over større flater.

Etasjeskiller er kontrollert med krysslaser.

Det understrekes at de ovennevnte forholdene er komplekse og kan være utfordrende å anslå med høy grad av nøyaktighet. Det anbefales derfor at interessenter innhenter egne tilbud fra fagkyndige aktører før endelig økonomisk beslutning fattes. Som enkeltstående tiltak vil dette sjelden være økonomisk rasjonelt i en bolig av denne typen. Dersom boligen en gang skal renoveres, kan slike tiltak vurderes i den sammenheng.

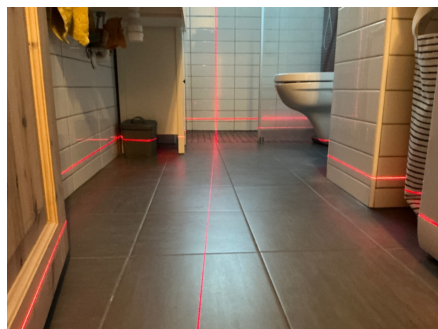
Fall på baderomsgulv er kontrollert med krysslaser.

For å få tilstandsgrad 0 eller 1 må baderomsgulvet utbedres. Det bemerkes at utbedring av bom som et enkeltstående tiltak sjelden vil være økonomisk rasjonelt, da det ofte krever omfattende inngrep i konstruksjonen. Tiltaket vurderes derfor som begrenset til vedlikehold ved behov, og ikke som en anbefalt helhetlig utbedring. Bom kan føre til redusert vedheft, sprekkdannelse og at flisene løsner over tid, særlig ved punktbelastning. Lokal utskifting av fuger må påregnes.

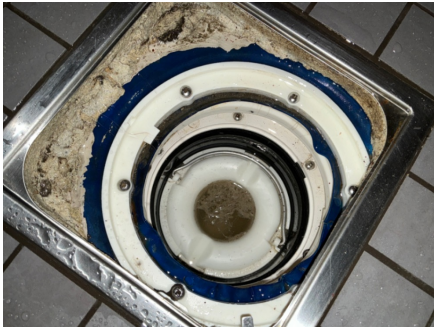
Sluk i plastkonstruksjon. Gulv med sveisemembran. Vegger med smøremembran. På forespørsel har eier opplyst at branncelle ikke ble brutt i forbindelse med utskifting av sluk.

Kontroll av sluk.

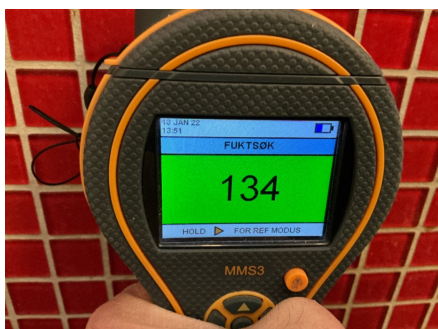
Hulltaking mot dusjsonen er ikke utført, da det ikke foreligger praktisk eller fysisk mulighet for dette. Veggene ligger mot fellesareal, yttervegg og varmtvannsbereider på kjøkkenet. Det ble foretatt stikkprøvekontroll med Protimeter MMS3. Målingene viste ingen utslag utenfor normale verdier. Målingene gir kun en indikasjon og må ikke oppfattes som en garanti for baderommet.

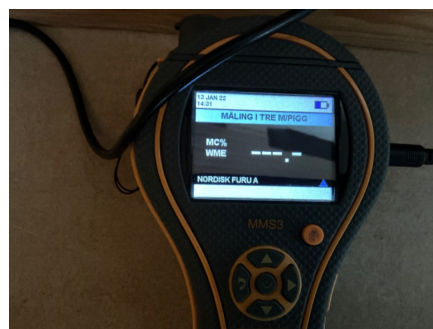
Måling i treverk. Målinger er foretatt uten å påvise unormale forhold.

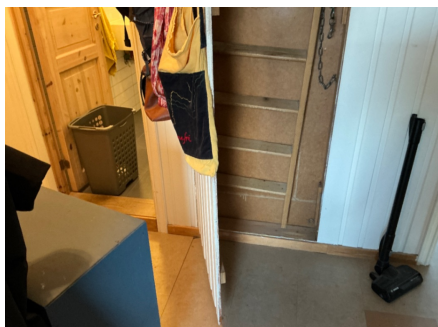
Målinger er foretatt fra vegg i entré mot bad, uten å påvise unormale forhold. Det er utført fuktmåling, visuelt sett etter misfarging og luktet etter mugglukt. Det er ikke avdekket misfarging eller merkbar fukt. Målingene gir kun et øyeblikksbilde av forholdene og kan endre seg med årstider, fukt- og temperaturforhold.

Målinger er foretatt fra vegg i entré mot bad.

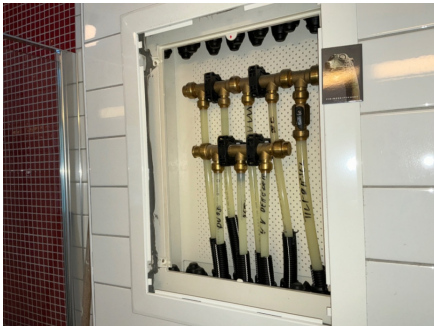
Vanntilførsel er ført til vannfordelerskap avsatt i baderomsvegg. Fordelingsledninger for varmt og kaldt forbruksvann frem til badet er ført som rør i rør anlegg.

Tidspunkt for utskiftning av vannledninger nærmer seg. Anbefales kontrollert av autorisert rørlegger.

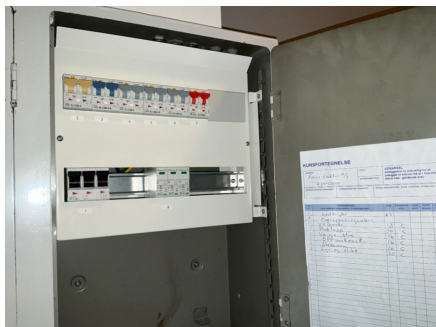
Stikkontakt er ikke godkjent med dagens regler på beredere over 1500 W. Den elektriske installasjonen virket underdimensjonert i forhold til dagens bruksmønster/behov. Eier opplyser et av lysene på badet går ofte. Mange elektriske feil er usynlige for det blotte øye. Selv om alt kan se trygt og normalt ut, kan det skjule seg kritiske avvik bak vegger og koblingspunkter. Den eneste pålitelige måten å avdekke slike feil på er gjennom grundige målinger med profesjonelt testutstyr. Slike instrumentbaserte kontroller gir den tryggheten boligeiere og kjøpere trenger. Både for sikkerhet og for å unngå kostbare overraskelser.

Automatsikringer i sikringsskap plassert i gang/fellesareal.
