# Tilstandsrapport

Enebolig

Hendvarden 17, 6533 AVERØY

Befaringsdato: 04.02.2025

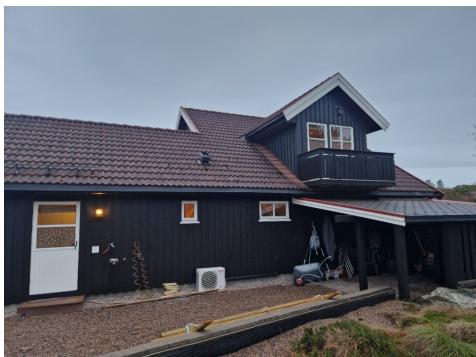
Overbygget har pappshingel som taktekke. Denne tekkingen er ikke egnet med fallforholdet som konstruksjonen har. Det er registrert råteskade i bunnen av konstruksjonen.

Overbygget som beskrives ligger på høyreside bildet.

De råteskade områdene må skiftes. Tekkingen bør skiftes med en takteking som fungerer med dette fallet.

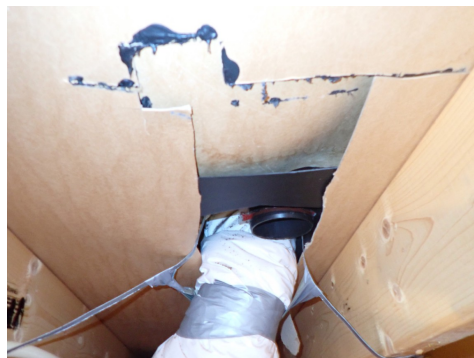
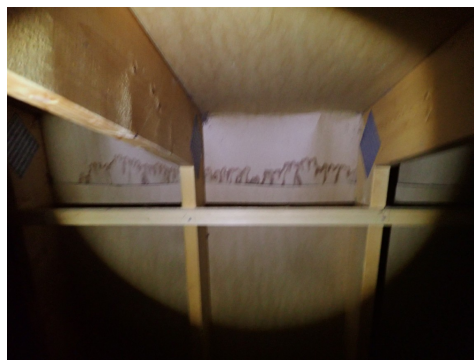
Det er påvist fuktskjolder på konstruksjonen. Det er ikke utført fukt kontroll av skjold merkene siden det ikke er lagt gulv på loftet og vurderes da som risikabelt å bevege seg over. Tettinger rundt gjennomføring av luftinger på nordsiden er ikke fagmessig tett. Det er åpninger rundt gjennomføringen, Det er ikke tegn til fuktinntrenging ved befaringen.

Avviket gir grunnlag for at skadene overvåkes jevnlig. Vil det være utvikling må det gjennomføres ytterligere undersøkelser. Sannsynligvis er det fuktmerker på undertaket etter slagregn ved uheldige vindretninger. Fukt kan da komme inn. Dette er noe som sjelden oppstår og det er ikke tegn til fuktskader i området ved befaringen.

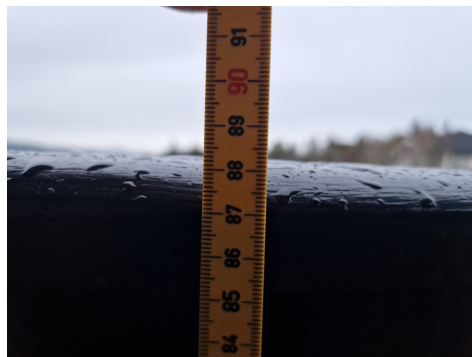
Rekkverks-høyden er målt til 88cm. Dagens krav for et slikt bygg er 100cm.

- Det er ikke krav om utbedring av rekkverkshøyde opp til dagens forskriftskrav.

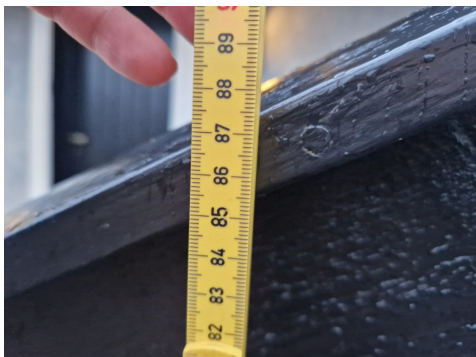
Rekkverkshøyden er målt til 87,5cm.

- Det er ikke krav om utbedring av rekkverkshøyder opp til dagens krav.
- Rekkverk må monteres for å lukke avviket.

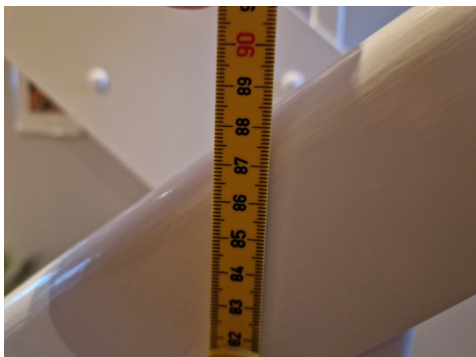
Rekkverkshøyde er målt til 87,5cm.

Avvikene må utbedres for å tilfredsstille kravene satt ved oppføringsåret.
