# Tilstandsrapport - NS 3600

## Strømsbuveien 7J

### 4836 Arendal

Gnr: 501 Bnr: 181 Lnr: 25

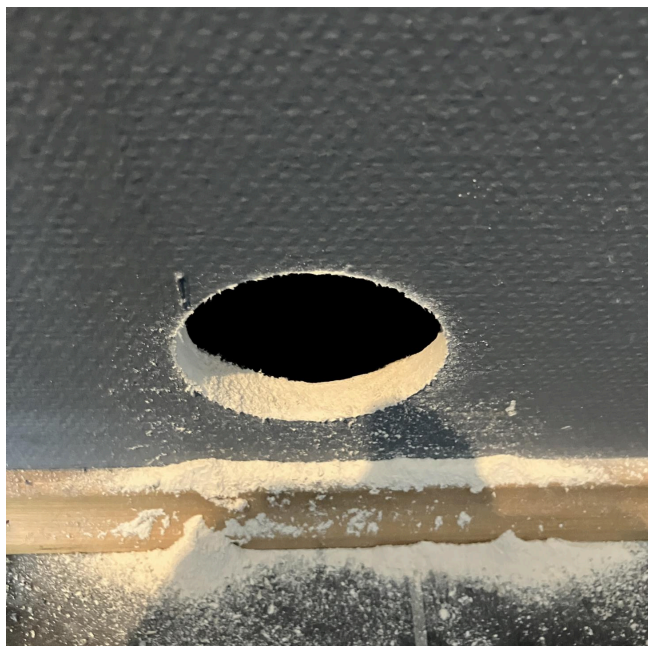
Kontroll utført i tilleggende konstruksjoner og selve rommet. Fukt målt i gulvet ved sluk, er vanlig pga. fuger trekker vann. Hvis membran er tett skal fukt kun stå mellom fliser og membran.

Hulltaking er utført i fra gangen, ingen fukt målt her.

Hulltaking.

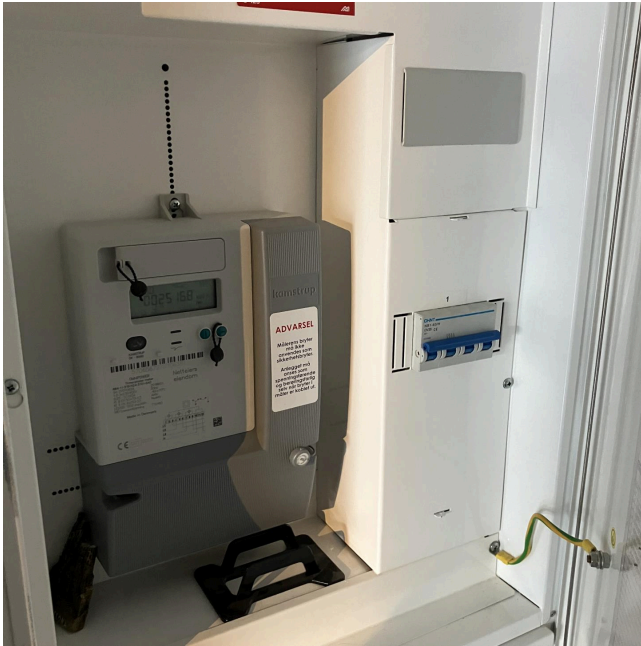
Sikringsskap montert i gang på vegg øst ende syd.  
Hovedsikring 25 ampere, 6 kurser.

Sikringsskap.
