# Tilstandsrapport

Enebolig med inntilbygget carport

Stavåsvegen 25 C, 2409 ELVERUM

Befaringsdato: 10.04.2025

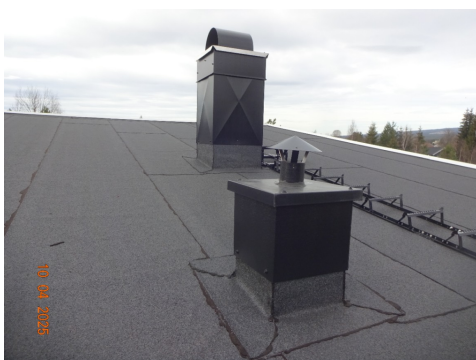
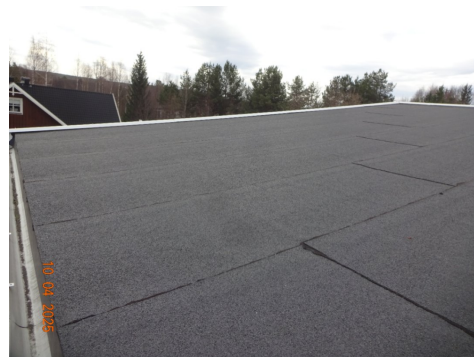
Takflatene er tekket med takpapp. Antatt fra byggeåret.  
Taket er besiktiget fra takfot i stige.

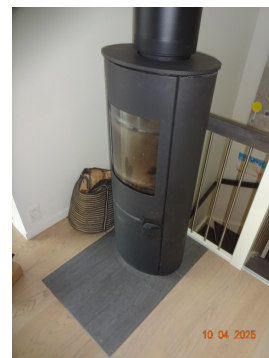
## **Pipe og ildsted**

Stålpipe.  
Peisovn i stue.  
Gnistsikring utført med fliser under ildsted.

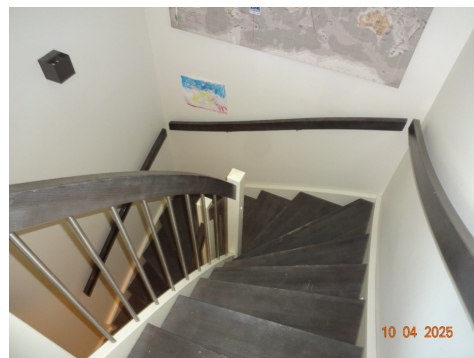
## **Innvendige trapper**

Tretrapp til 2. etasje. Utført med rekkverk og håndløper.

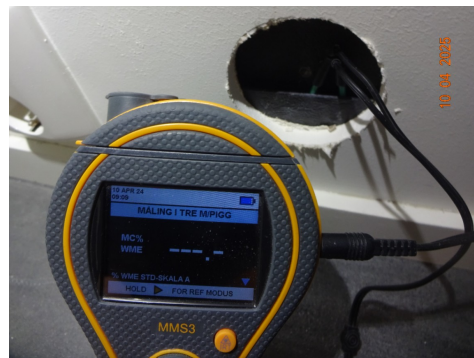
#### ! TG 0 Tilliggende konstruksjoner våtrom

Hulltaking er foretatt nederst på delevegg mot våtsonen. Ved bruk av fuktmåler ble det ikke registrert unormale verdier.

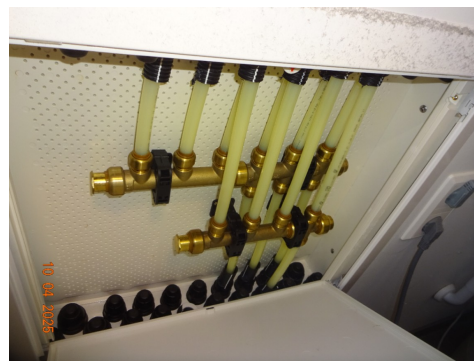
### ! TG 0 Vannledninger

Stoppekran plassert på vaskerom.  
Vannledninger av rør i rør.  
Koblingskap for vannrør i vegg på vaskerom.  
Etablert drengsøpning for eventuelt lekkasjevann.
