Enebolig med hybelleilighet  
Haugveien 61  
1903 Gan

**Boligens tekniske tilstand:**

Dato: 16/09/2025

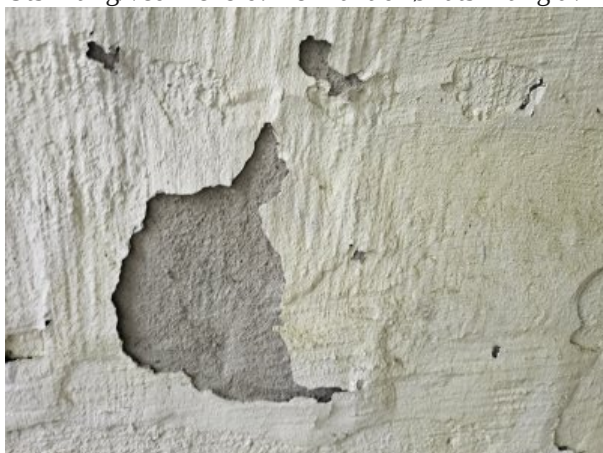
**1. Grunn og fundamenter****TG 2** 1.1 Byggegrunn, fundamenter, grunnmur, drenering og sikring mot vann og fuktighet

Det er små riss og sprekker på grunnmur stedvis. TG2

Utvendig fuktsikring/drenering er i fra byggeår og passert mer enn halvparten av sin forventet levetid. TG2

Det ble målt noe høye fuktverdeier i bod og i bunnsvill i yttervegg i underetasjen, dette er en indikasjon på at det ikke ligger tettesjikt (plast) til grunn og at det kan være dreneringsvikt. TG2 Ytterligere undersøkelser må gjøres. Se også punkt 9.1 - 9.1.3.

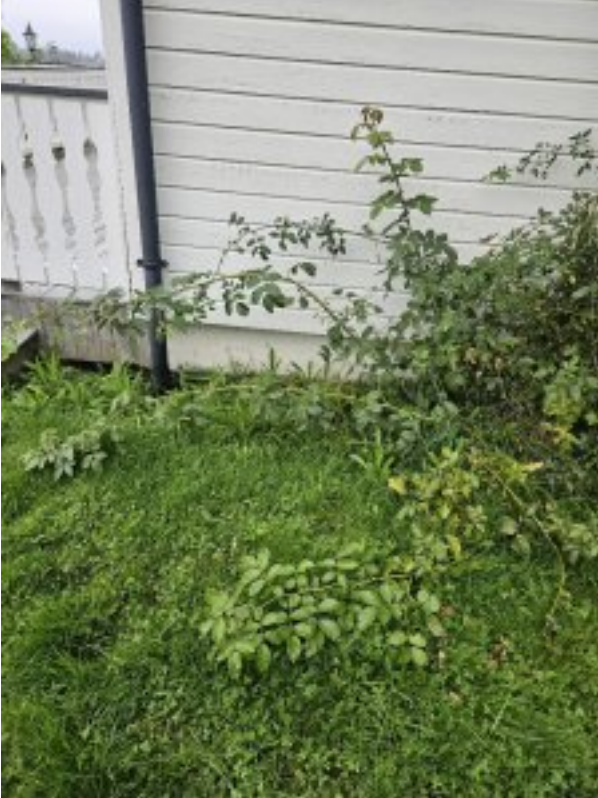
Terrenget er skrånet på langsider og tilnærmet flatt på baksiden av boligen med noe fall inn mot grunnmur stedvis på fremsiden av boligen. TG2 i grenseland til TG3 Tiltak anbefales som å etablere drengroft som føres ut til en drengskum i nær fremtid. Det er viktig at terrenget har hellingsgrad ut fra grunnmuren. Overflatevann skal hurtigst mulig vekk for å unngå unødige fuktbelastninger på utvendig fuktsikring og drenering.

**Merknader:** Overflatevann skal ikke renne mot vegg/grunnmur. Fallet ut fra bygningen skal være minimum 1:50 i en avstand på minst 3 m fra veggen/grunnmur.

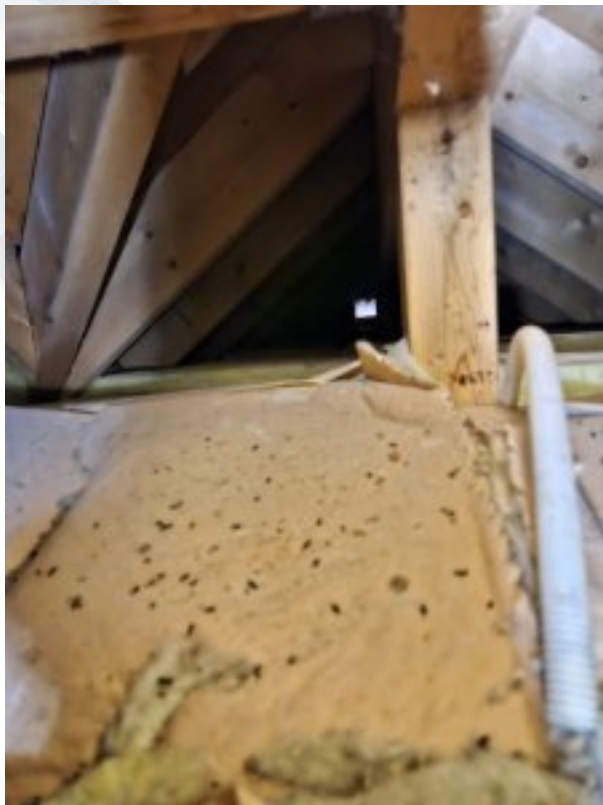
### TG 2 5.1 Loft (konstruksjonsoppbygging)

Det er påvist biologiske skadegjørere fra kaldt-, kne-, hanebjelke-, eller kryploft.

Det er mye museekskrementer på isolasjonen, TG2 Det anbefales å få sanert og fjernet i nær framtid.

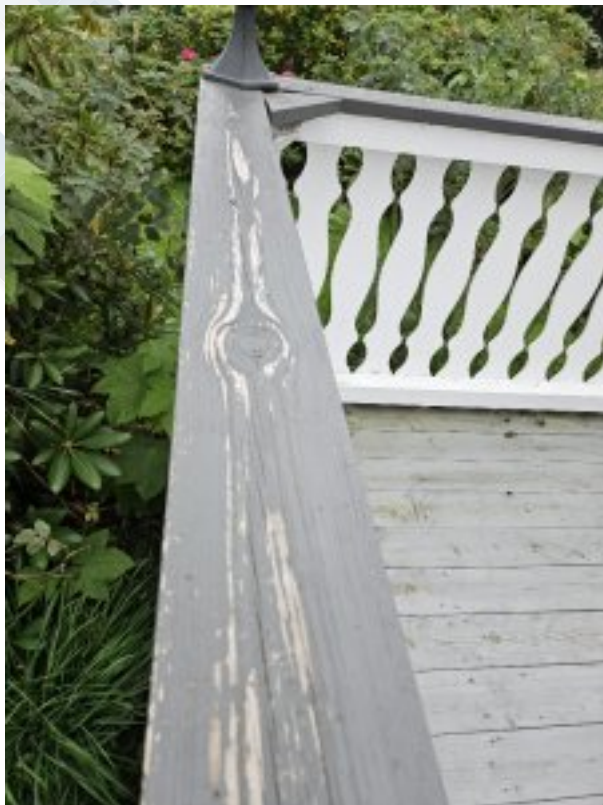
### TG 2 6.1 Balkonger, verandaer og lignende

Terrassebord har stedvis mye tørrsprekker, noe grønske og slitemerker på overflaten. Håndrekke på rekkverket har værslitasje. Terrassebord og rekkverk har ett behov for vask, behandling og vedlikehold i nær fremtid. TG2  
Det mangler håndrekke i trapp.

Terrassebord har stedvis mye tørrsprekker, noe grønske og slitemerker på overflaten. Hårdekker på rekkverket har værslitasje. Terrassebord og rekkverk har ett behov for vask, behandling og vedlikehold i nær fremtid. TG2

Terrassebord har stedvis mye tørrsprekker, noe grønske og det mangler behandling rundt terrasserammen. TG2

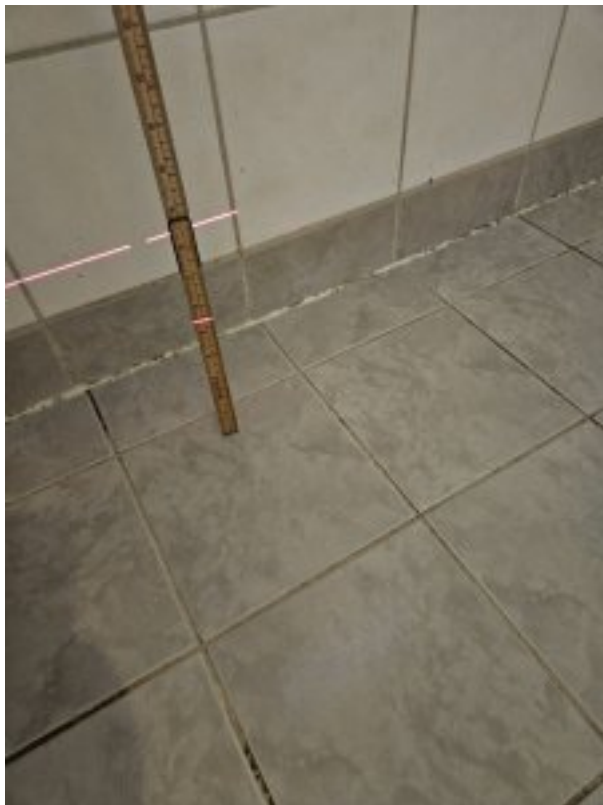
### 7.1 Bad i 2.etasje

Det gjøres oppmerksom på at det er ett vindu i dusjsone, vinduet er laget av trevirke, TG2 og det anbefales at treverket som står fuktutsatt følges opp med regelmessig kontroll og tilsyn.

Det ble utført en enkelt test av overflatene, der det registreres ikke tilfredsstillende fall på gulv mot sluk. Det ble målt 3mm fra høydeforskjell fra toppen av sluket til toppen av membranen ved dørterskelen og deler av gulvet mellom toalettet og dørterskel er mer eller mindre i vater. Kravet var 15mm til sluk og 10mm pr meter på resterende gulvflate. Det er bom (hulrom) under 2 stk fliser og sprekk i i dusjsonen, hvorav silikonene har stedvis svertesopp. TG2

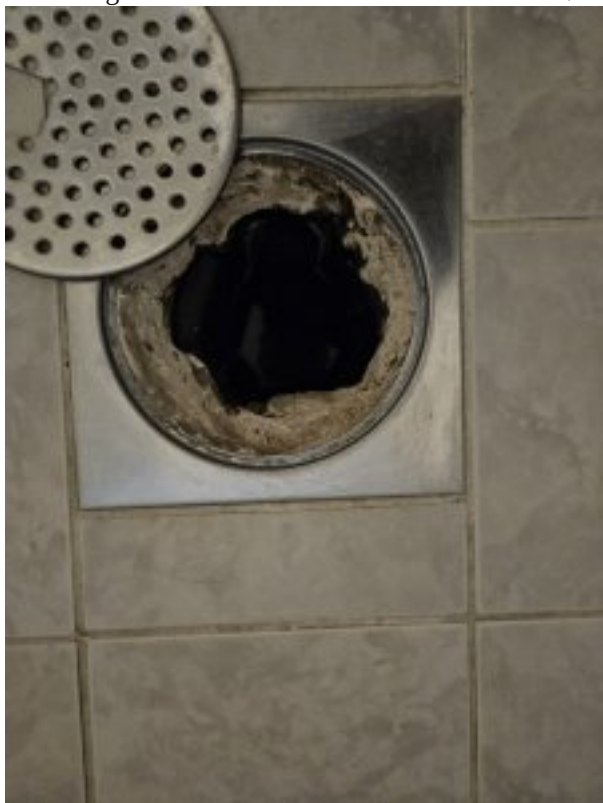
Membranen er fra 2005

Det er påvist avvik i forhold til sluk, rørgjennomføringer, mansjetter eller klemring.

Det er påvist tegn på feil utførelse, feil materialvalg, skadelig fukt eller utettheter.

Det ble boret hull fra tilstøtende rom (soverom) til bad for å måle fuktnivået i bunnsvill, det ble målt normalt fuktinnhold i bunnsvill under 7 vekt-%. TG1

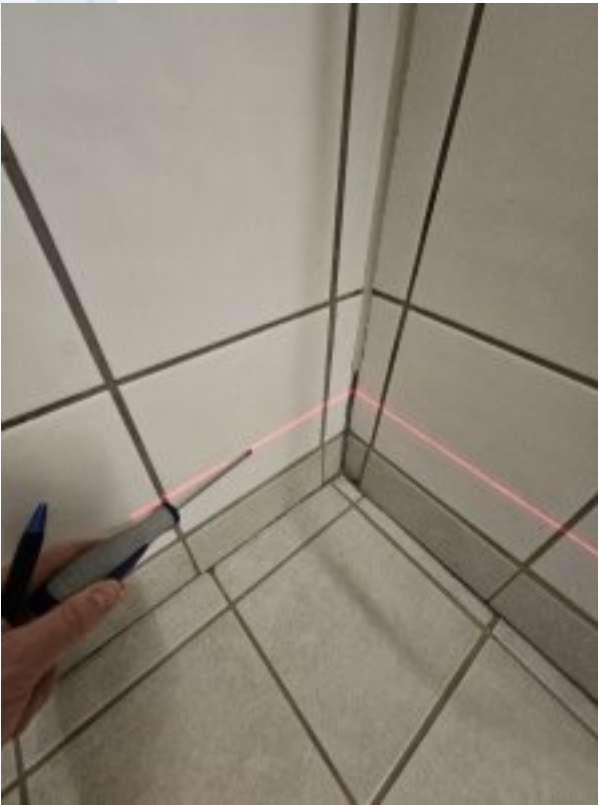
#### TG 2 7.3.1 Overflate vegger og himling

Veggfliser, tak/himling og innredning fremstår med bruksslitasje og noe ufagmessig oppført. Det er bom (hulrom) under 3 stk fliser i dusjsonen, servantskap glipper fra veggfestene, sprekk/glippe i silikonene og ufagmessig oppføring av el-arbeider på badet. TG2 i grenseland til TG3 Ytterligere undersøkelser må gjøres. Se også punkt 11.

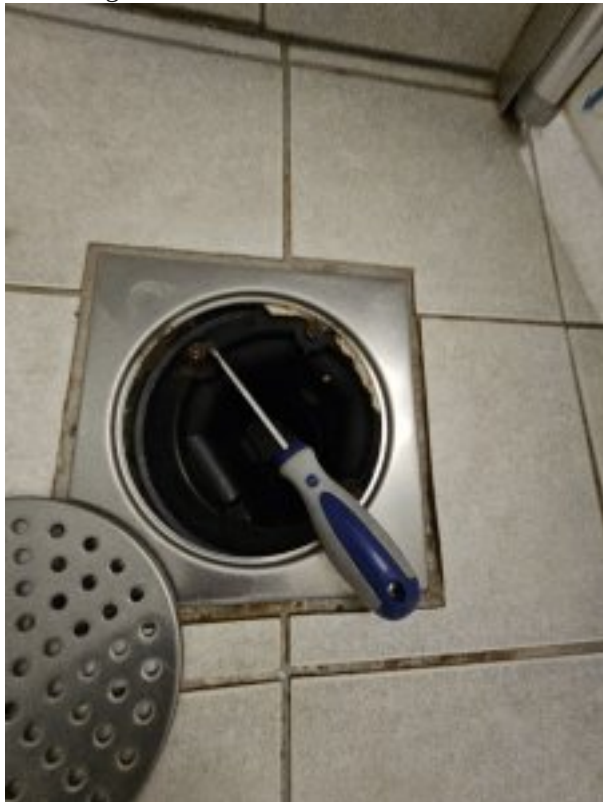
**TG 2** 7.3.3 Membran, tettesjiktet og sluk

På befaringsdagen ble det registret at det ligger plast (dampsperre) mellom bodvegg og badevegg. TG2. Med dobbel fuktsperre kan dette medføre til kondens i mellomrommet, da fuktighet ikke får mulighet til å fordampe naturlig. Dette øker risikoen for skjulte fuktskader, muggsoppvekst og nedbrytning av bygningsmaterialer over tid. Ytterligere undersøkelser må gjøres.

Det ble også søkt etter fukt på tilgjengelige tilstøtende overflater under befaringen, der det regissertes forhøyde fuktverdier på gulv i bod og normale fuktverdier på gulv i rasterene rom. TG2 Ytterligere undersøkelser må gjøres.

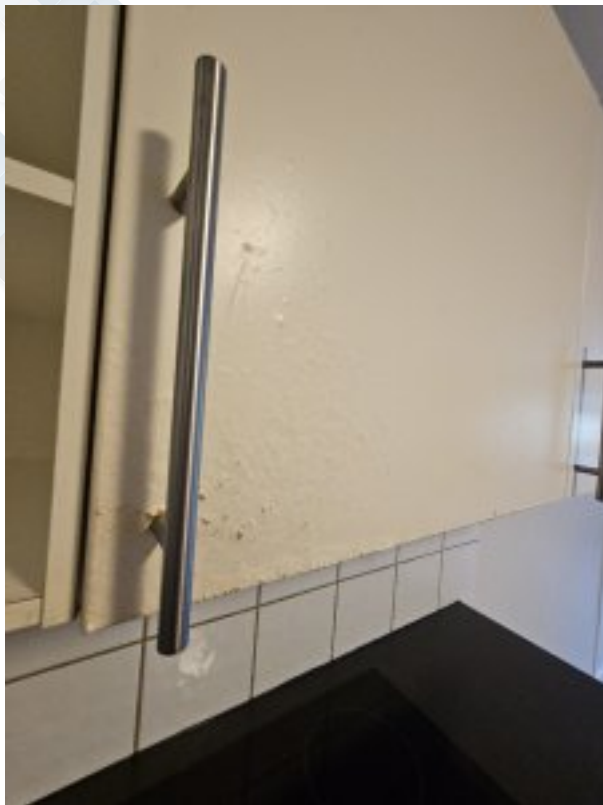
**8.2 Kjøkken i underetasje****TG 2** 8.2 Kjøkken i underetasje

Vegger, gulv, tak/himling er i grei stand, men kjøkkeninnredningen fremstår med bruksslitasje hvorav overskap er montert for langt ned mot benkeplaten, noe gule fronter, fuktmerker på kjøkkenfront over kjøkkenventilatorene. TG2

Det ble målt høyde fuktverdier i bunnsvill i ytterveggen mot terreng. Se punkt 9.1.3.

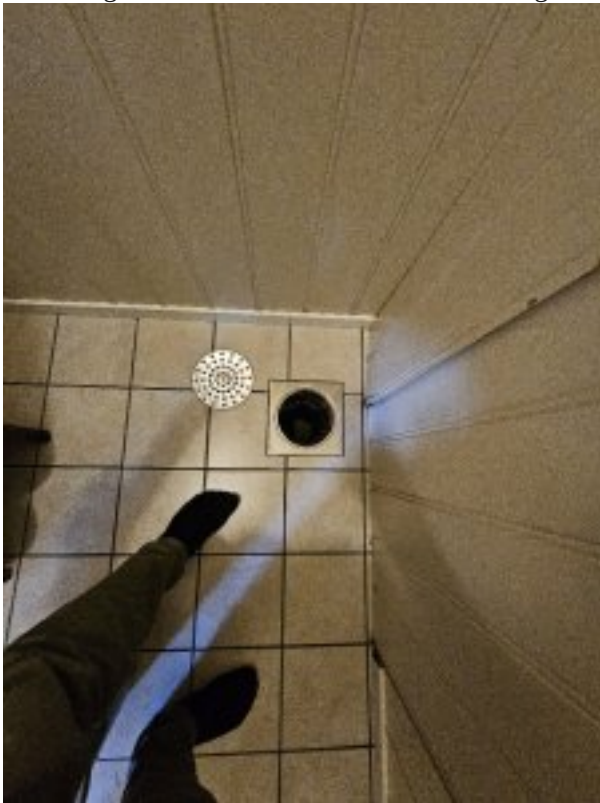
**TG 2** 9.1.2 Gulvets overflate

Det er stedvis knirk, svanker i i gulv på stue og på begge soverom, bom under fliser og sprekk i flisefug i bod, synlig saltutslag i betongdekke inne i innbygd kasse til varmtvannsberederne . TG2

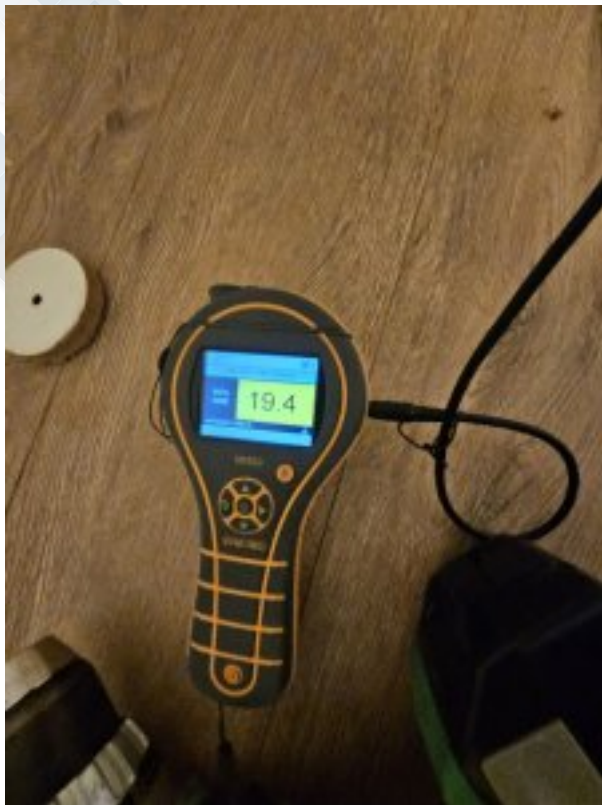
**TG 2** 9.1.3 Fuktmåling og ventilasjon

Det ble boret hull fra kjøkkenet i yttervegg for å måle fukt i bunnsvill, det ble målt forhøyde fuktverdier i bunnsvill på 19,4 vekt-%. Dette er en indikasjon på at det ikke ligger tettesjikt til grunn og at det kan være dreneringsvikt. TG2

Det ble søkt etter fukt på tilgjengelige tilstøtende overflater under befaringen, der det ble registret forhøyde fuktverdier på flisegulvet i boden. TG2
