Haugveien 61, 1903 GAN

**Romslig enebolig med  
utleieleilighet i barnevennlig  
område | Nærhet til skog og mark |  
Solrik tomt med opparbeidet hage**

Enebolig med hybelleilighet  
Haugveien 61  
1903 Gan

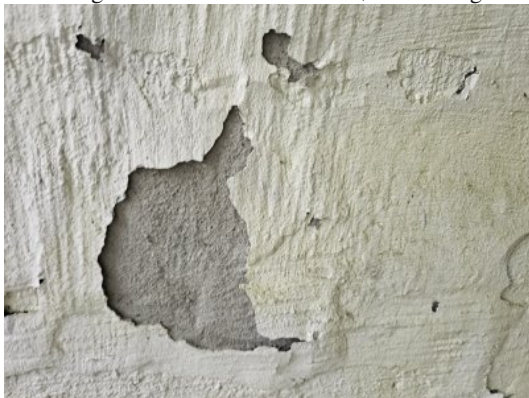
Avvik: stedvis avflassing av puss og maling på nedre del av grunnmur.

Avvik: Synlig knotteplast mangler klemlist på enkelte steder.

Avvik: små riss og sprekker på grunnmur stedvis.

Avvik: Utvendig fuktsikring/drenering er i fra byggeår og passert mer enn halvparten av sin forventet levetid.

Avvik: målt noe høye fuktverdeier i bod og i bunnsvill i yttervegg i underetasjen, dette er en indikasjon på at det ikke ligger tettesjikt (plast) til grunn og at det kan være dreneringsvikt.

Utskifting/vedlikehold: Normal til før spyling av drenssystem med drengsledninger er 2- 5 år.

Utskifting/vedlikehold: Normal tid før utskifting av knotteplast/grunnmursplast er opptil ca 50 år.

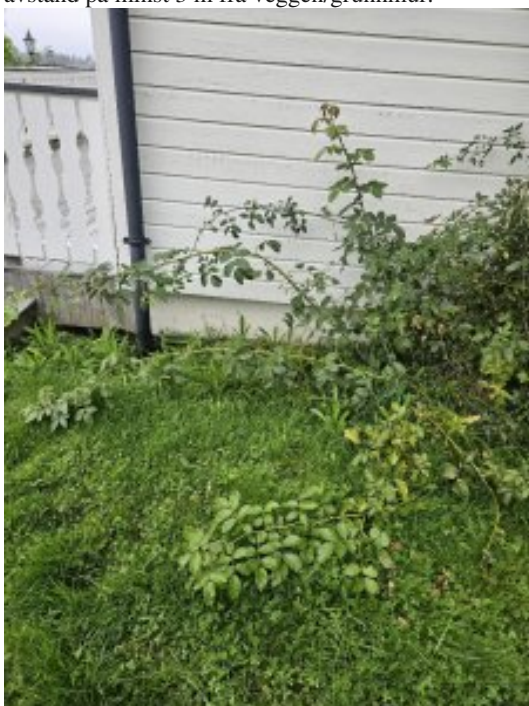
Terrenget er skrånet på langsider og tilnærmet flatt på baksiden av boligen med noe fall inn mot grunnmur stedvis på fremsiden av boligen. TG2 i grenseland til TG3 Tiltak anbefales som å etablere drengroft som føres ut til en drengskum i nær fremtid. Det er viktig at terrenget har hellingsgrad ut fra grunnmuren. Overflatevann skal hurtigst mulig vekk for å unngå unødige fuktbelastninger på utvendig fuktsikring og drenering.

**Merknader:** Overflatevann skal ikke renne mot vegg/grunnmur. Fallet ut fra bygningen skal være minimum 1:50 i en avstand på minst 3 m fra veggen/grunnmur.

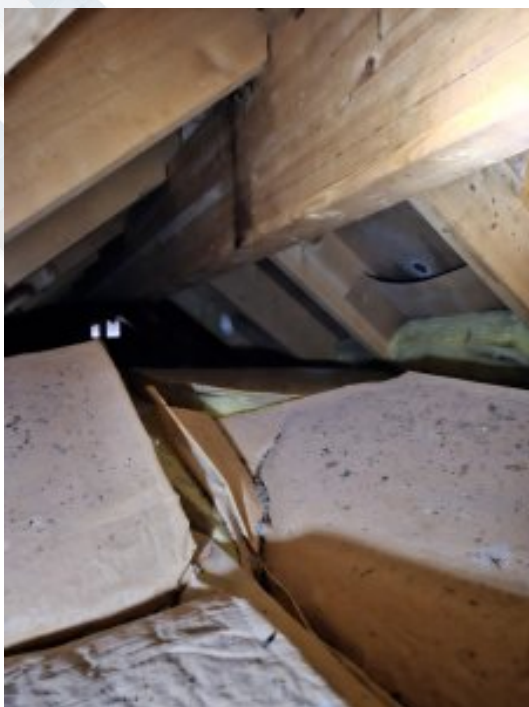
Avvik: noe svertesopp på su-platene og noe muggsopp på takbjelke og takstoler. Dette kommer sannsynlig av kondens.

Avvik: mye museekskremitter på isolasjonen.

Det er mye museekskremitter på isolasjonen, TG2 Det anbefales å få sanert og fjernet i nær framtid.

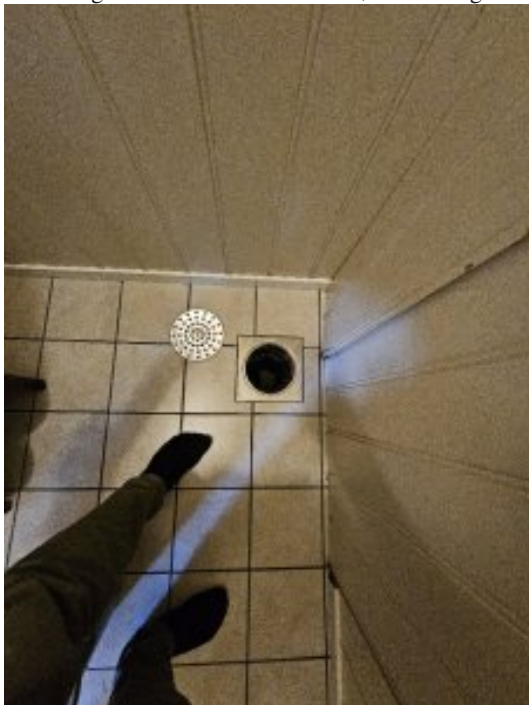
Det ble søkt etter fukt på tilgjengelige tilstøtende overflater under befaringen, der det ble registrert forhøyde fuktverdier på flisegulvet i boden. TG2

**Merknader:** Se punkt 1.1 drenering.

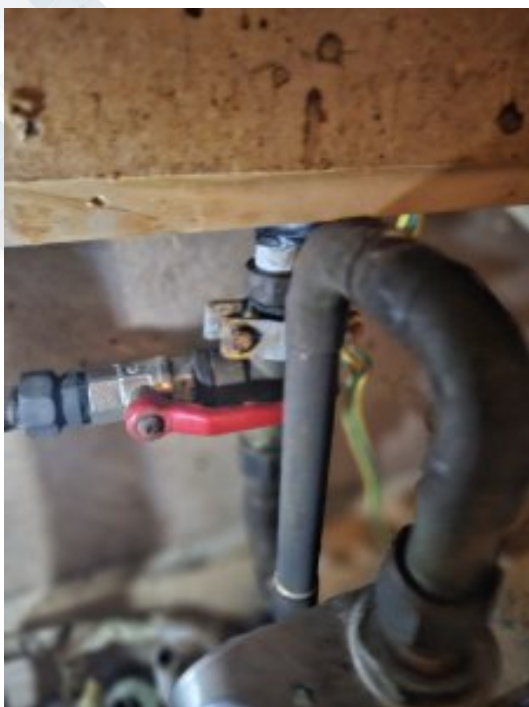
Begge varmtvannsberederne er ikke koblet til en fast koblingsboks med egen servicebryter. TG2. Se også punkt 11.

**Merknader:** Utskifting/vedlikehold: Antatt normal levetid for varmtvannsbereder 20 år.
