# Tilstandsrapport

Boligbygg med flere boenheter

Høivold brygge 16, 4631 KRISTIANSAND S

Befaringsdato: 26.05.2025

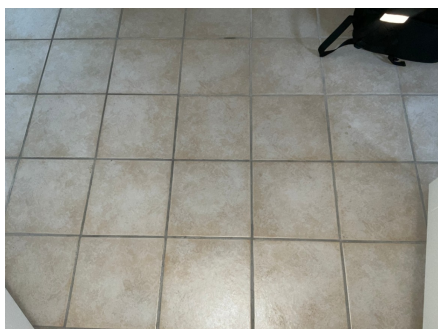
## TG 2 Overflater - flis

Hulrom under flere fliser.

Flisene må byttes for å lukke avviket.

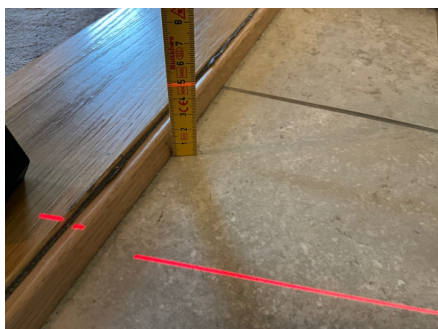
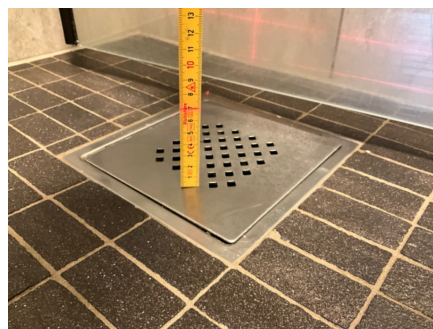
### TG 0 Overflater Gulv

Det er flislagt gulv med elektriske varmekabler. Det er ca 20 mm. høydeforskjell fra flis ved dør til slukrist. Oppkant ved dør på 15 mm.

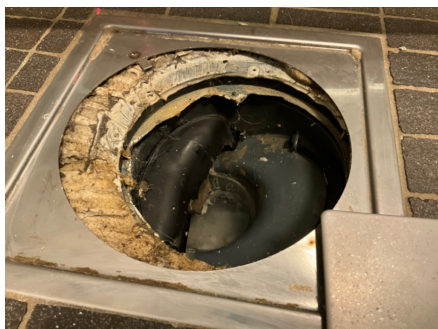
### TG 0 Sluk, membran og tettesjikt

Det er plastsluk og smøremembran med dokumentert utførelse.

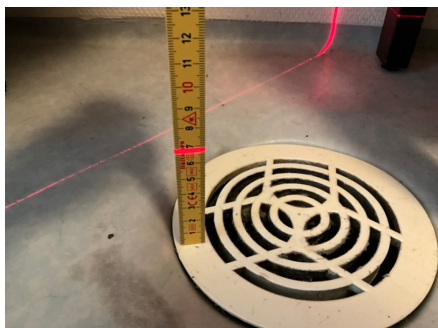
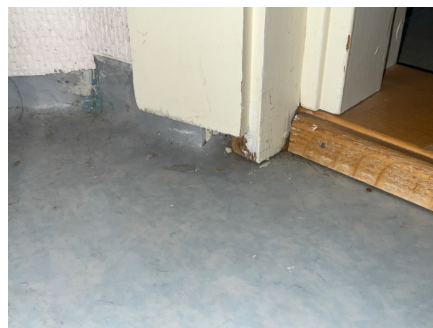
- Til tross for avviket i fall/høydeforskjell til sluk, vil gulvet fortsatt kunne lede vann mot sluket, men med redusert effektivitet. Dette kan potensielt øke risikoen for vannansamling i enkelte områder av badet.

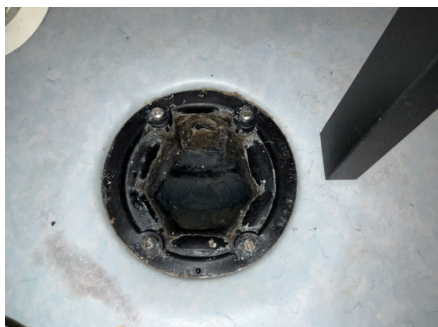
### TG 2 Sluk, membran og tettesjikt

- Overvåk tilstanden jevnlig. For å få tilstandsgrad 0 eller 1 må slukløsningen skiftes ut og sannsynligvis må også membransjiktet skiftes/utbedres. Det er imidlertid vanskelig å si noe om tidspunktet for når dette er nødvendig.
- Eldre sluk av plast er ofte utsatt for lekkasjer og særlig i overganger. Eventuelle lekkasjer kan medføre fuktskader på tilleggende konstruksjoner.

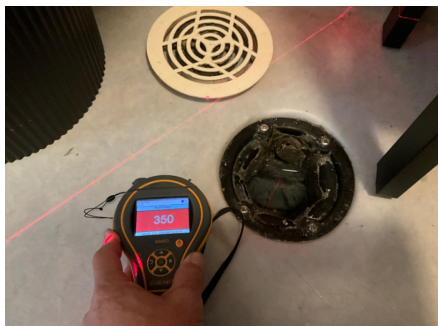
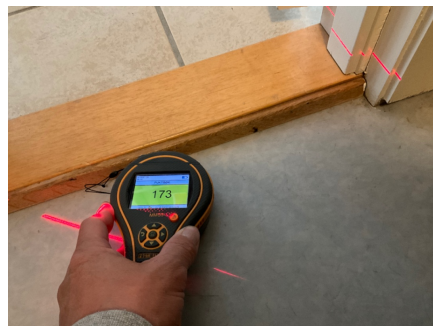
- Det er registrert symptom på fuktskader.

Ved søk etter fukt er det økende mot sluken, dette kan indikere utettheter i forbindelse med sluk og klemring.

- Dersom tiltaket ikke utføres er det fare for ytterligere skadeutvikling.

Anbefaler å renovere vaskerommet, sluken må jevnlig rengjøres for å minimere mulighet for at vannet står høyt i sluken.

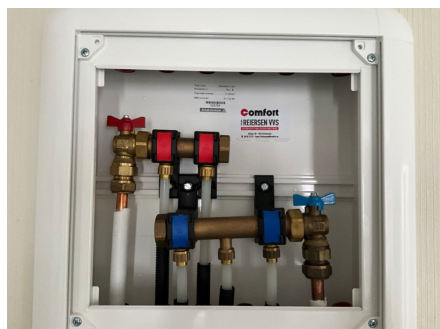
#### TG 0 Vannledninger

Innvendige vannledninger til badet er av plast (rør i rør). De er besikttet i rørskap.
