# Tilstandsrapport

📍 Skriverheia 13, 3770 KRAGERØ

# gnr. 38, bnr. 46, snr. 1

Befaringsdato: 19.01.2024

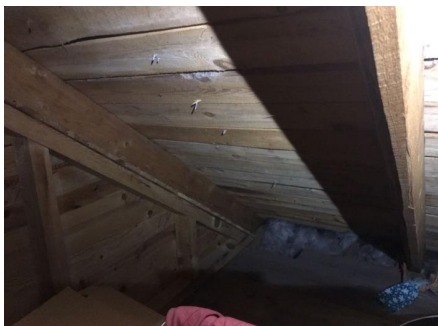
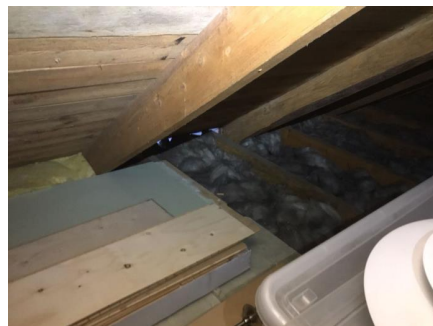
- Det er begrenset/dårlig ventilering av takkonstruksjonen.

Det er begrenset lufting av takkonstruksjonen. Det er ikke uten videre anbefalt å øke luftingen på eldre hus, uten dampsperre.

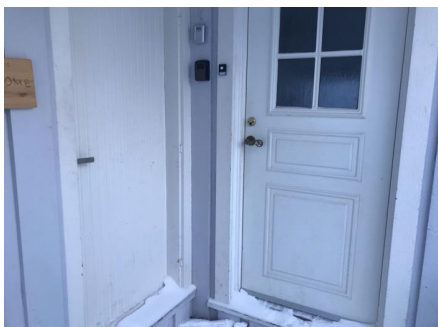
- Det er påvist utetthet/åpning mellom dørblad og dørkarm. Dvs. at kaldtrekk kan oppstå.

På eldre dører er det redusert/dårlig tetting mellom dørblad og karmen.

Det må påregnes vedlikehold og ev. utskiftninger av enkelte dører.

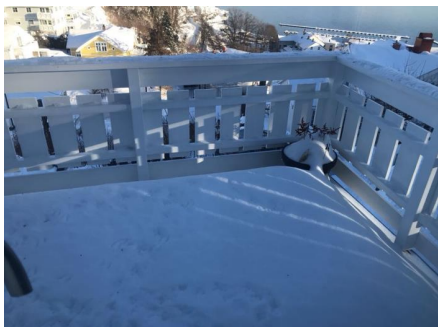
- Balkonger/terrasse er snødekt og derfor ikke nærmere vurdert.

- Det bør foretas nærmere undersøkelser av balkong/terrasser når den er snøfri.

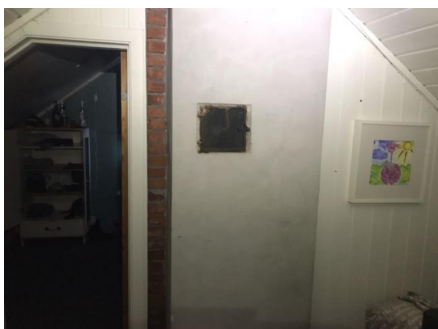
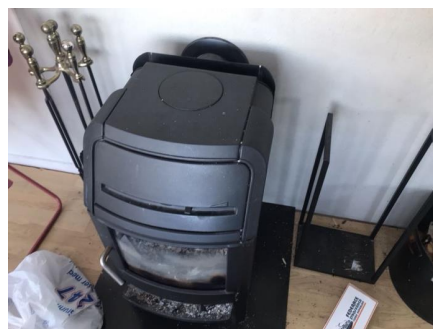
- Tidspunkt for piperehabilitering nærmer seg.

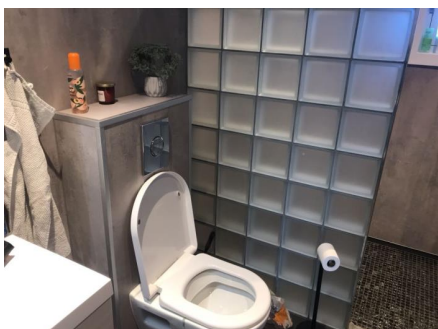
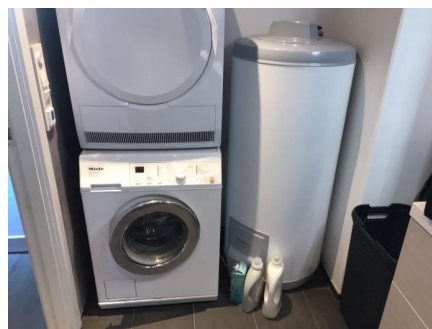
Badet er bygget etter teknisk forskrift 2017. Det er ikke fremlagt dokumentasjon. Badet er delvis utført som egeninnsats. Derfor er det ingen garanti på arbeidene.

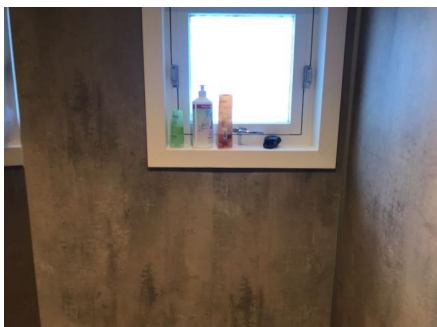
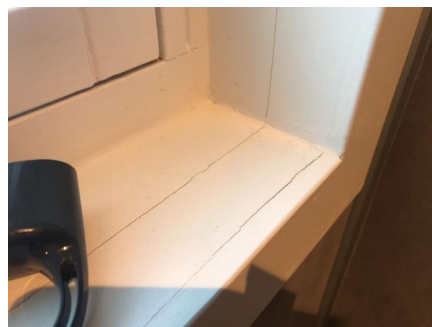
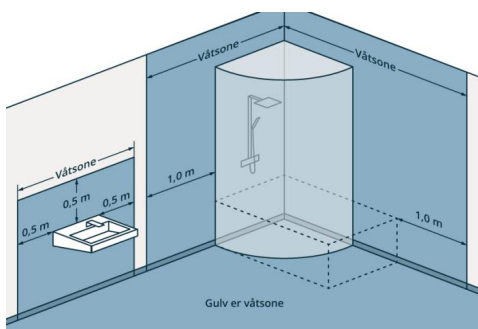
- Det er vindu/dør med ikke fuktbestandige materialer i våtsonen (ved vask, dusj, badekar, osv.), løsningen eller byggematerialet er uegnet

- Uegnede materialer må fuktbeskyttes/utskiftes.

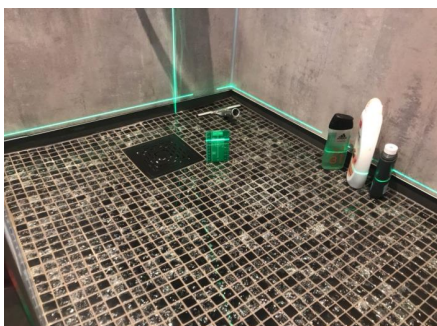
- Det er påvist avvik i fallforhold til sluk i forhold til krav i forskrift på byggetidspunktet.

- Våtrommet fungerer med dette avviket.

For å lukke avviket må det foretas utbedringer.

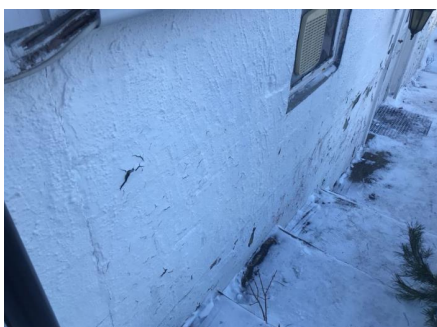
- Grunnmuren har sprekkdannelser.

Det er stedvis riss og mindre sprekker i muren/pussen. Normalt vil setninger i grunnen opphøre etter ca. 15. år, med mindre det foretas endringer eller tiltak som påvirker grunnforholdene.

- Lokal utbedring må utføres.

Riss og sprekker utbedres med murpuss.
