# Tilstandsrapport

📍 Wilhelm Færdens vei 10, 0361 OSLO

# gnr. 46, bnr. 88, snr. 17

Befaringsdato: 25.04.2025

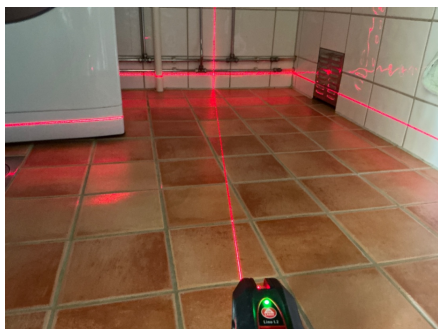
Eldre gulvfliser med bruksslitasje. Sprekk en gulvflis ved rommets inngangsparti. Det ble registrert enkelte dype og utette fuger.

Fall på baderomsgulv er kontrollert med krysslaser.

Renovering er påregnelig, men tidspunktet for når dette er nødvendig er vanskelig å si noe om. Lokal utskiftning av fugene er påregnelig. Lokal utskiftning sprukket flis er påregnelig, men det vil imidlertid sjelden være økonomisk rasjonelt som et enkeltstående tiltak å utbedre dette.

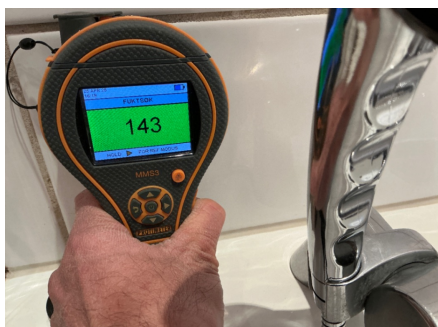
Hulltaking er ikke foretatt på grunn av tilleggende vegg mellom bad og tilstøtende rom er i mur eller betong.

Det ble foretatt stikkprøvekontroll med Protimeter MMS3. Målingene viste ingen utslag utenfor normale verdier. Målingene gir kun en indikasjon og må ikke oppfattes som en garanti for baderommet.

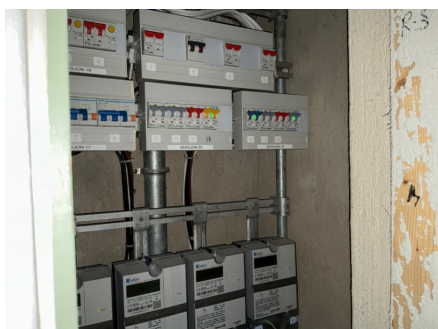
Automatsikringer i felles tavlerom plassert i gang/fellesareal.
