Flatbyveien 9, 1930 AURSKOG

**Praktisk familiebolig med  
dobbelgarasje og solrike  
uteområder. Tomt på ca. 1747  
kvm! Oppussingsbehov. Flott**

# Tilstandsrapport

# gnr. 188, bnr. 45

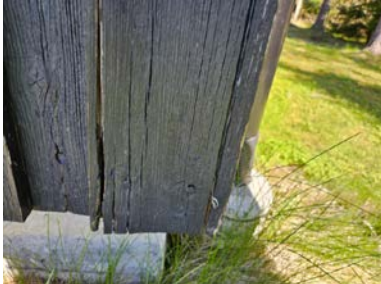
- Det er påvist spredte råteskader i bordkledningen.
- Det er værslitt/opsprukket trevirke/trepaneler.

Eksempel på skadet kledningsbord

- Råteskadet trekledning må skiftes ut.

Skadet kledning må byttes.

Anbefaler etterisolering da eksisterende isolasjon er < 10 cm.

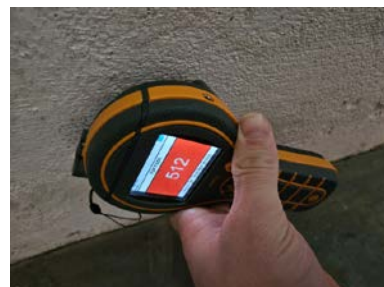
Ved fukstøk på vegg ble det avdekket forhøyet fuktverdi i mur under terreng.

Fukstøk på vegg under terreng mot gulv.

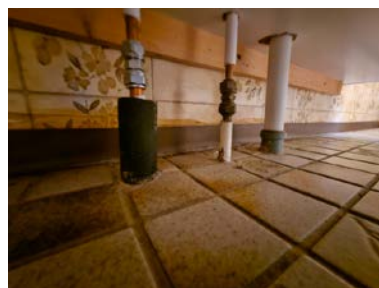
Sluk har passert mere en 50% av anbefalt brukstid.  
Ikke påvist forsvarlig og tilfredsstillende tettedetaljer i  
rørgjennomføring i gulv, ved lekkasje eller eksponering  
av fritt vann kan det føre til følgeskader.  
Utførelsen mellom membran og sluk er uoversiktlig,  
og det kan følgelig derfor ikke sies at løsningen er  
fullgod og vannsikker mot lekkasjer.

Kontroll av sluk.

Rørgjennomføring i gulv.
