# Tilstandsrapport

Fritidsbolig

Finnbekken 14, 7760 SNÅSA

Befaringsdato: 29.08.2025

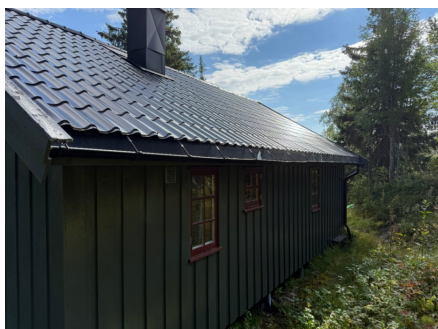
### 1 TG 1 Takteking

Taket er tekking med profilerte stålplater, forenklet undertak av papp.

Både yttertak og undertak er opplyst skiftet i 2023.

Dekkbord bærer breg av manglende vedlikehold.

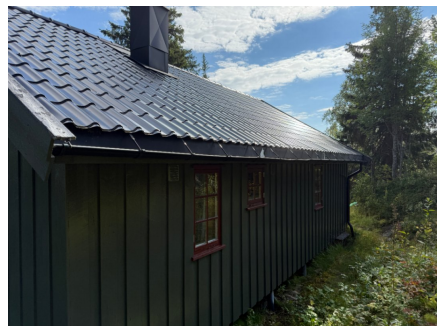
### 1 TG 2 Nedløp og beslag

- Det mangler tilfredsstillende adkomst til pipe for feier.

Tak som har helling (uansett hellingsgrad), skal ha fastmontert stige forbi pipa.

Ved legging av dette taket var det krav til snøfangere, slike hytter inne på fjellet kan være utsatt for perioder med større snømengder. Hytten kan med tanke på alder og byggemetode ikke være dimensjonert for og lagre all snø på taket som snøfangere vil medføre.

Det er registrert avskallinger i eldre takrenne og på takfotbeslag.

- Andre tiltak:
- Stigetrinn for feier må monteres.

Løpende vedlikehold og lokale utbedringer.

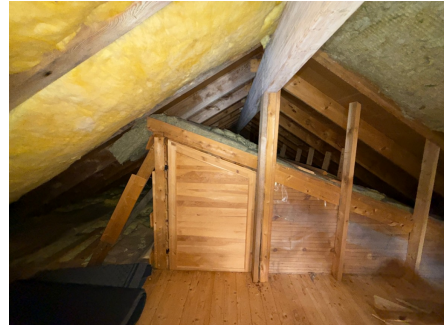
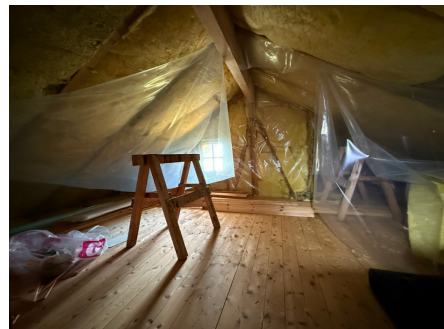
## Takkonstruksjon/Loft

- Det er begrenset/dårlig ventilering av takkonstruksjonen.

Det er lite til ingen lufting ved raft.

Registrert en del trekk rundt dør til kaldloft, døren er ikke isolert. Dette øker faren for kondensering.

Registrert fuktmerker på sperrer samt fuktskjolder på undertak ved pipe. Tørt ved befaring.

Bemerkes om at deler av konstruksjonen er isolert mellom sperrer, dampsperre er festet til sperrer og henger løst.

Varmeluft via inspeksjonsdør kan føre til kondensering mot isolasjon mellom sperrer på grunn av manglende utførelse på dampsperre.

- Lokal utbedring bør utføres.

- Lufting/ventilering bør forbedres.

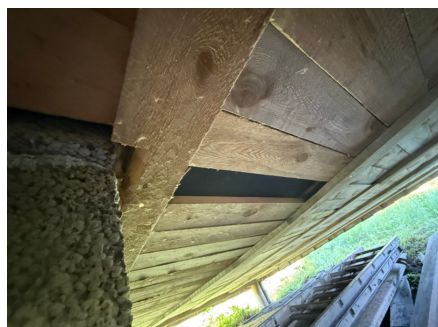
Der er registrert noe misfarging samt forhøyede fuktverdier ved piggmålinger i enkelte pillarer av trykkimpregnert, ingen tegn tid skadeutvikling.  
Pillarer av trevirke ført ned i grunnen er en skadeutsatt løsning mtp. Fuktopptrekk.  
Enkelte pilarer mangler synlig fuksikring.  
Det er registrert noe skjevhet i enkelte pilarer samt bærende drager midt under hytten.  
Lokale skjevheter må kunne påregnes løpende mellom de ulike årstidene.  
Enkelte stubbloftsbord mangler.

Jevnlig oppfølging av pillarer og stubbloft anbefales for å avdekke unormale forhold og endringer på et tidlig stadium.  
Løpende vedlikehold og lokal utbedring.
