Tilstandsrapport

Fritidsbolig

Utskotevegen 356, 5650 TYSSE

Befaringsdato: 08.10.2024

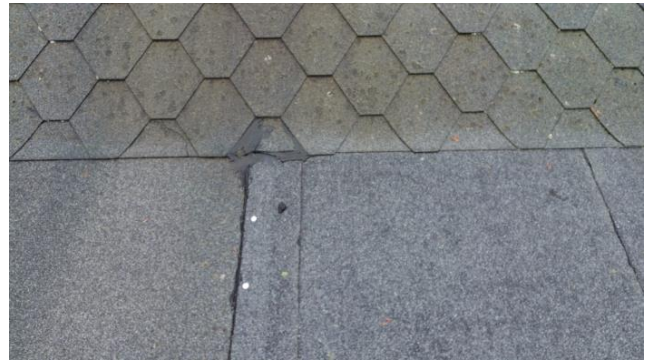
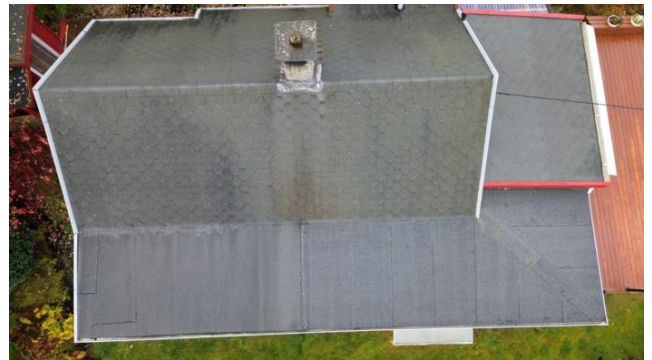
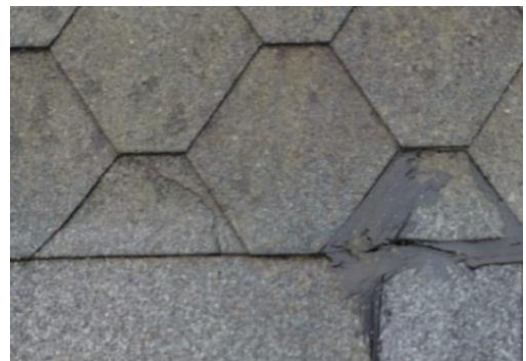
- Mer enn halvparten av forventet brukstid er passert på taktekkingen.
- Det er påvist andre avvik:

- Overvåk tilstanden jevnlig. For å få tilstandsgrad 0 eller 1 må tekkingen skiftes ut, men tidspunktet for når dette er nødvendig er vanskelig å si noe om.
- Andre tiltak:

Anbefaler lokal utbedring av skader på taktekkingen.

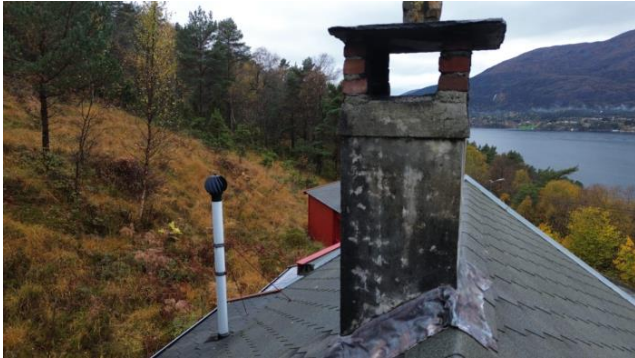
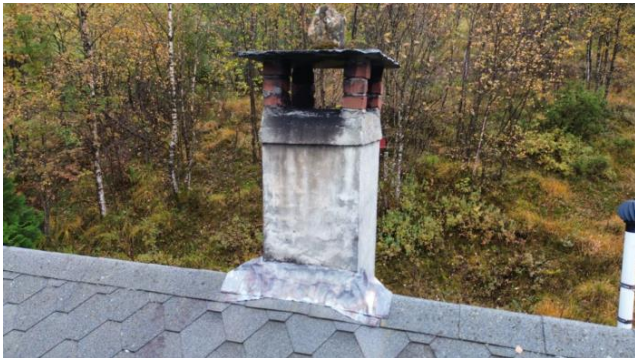
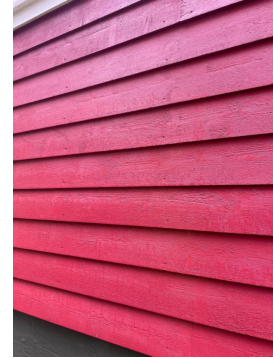
TG 2 Nedløp og beslag

Pipe over tak, pusset og malt.

Takrenne og nedløp av plast med nedløp til terreng og drenerør. Kontrollert for generell slitasje, utførelse og avvik.

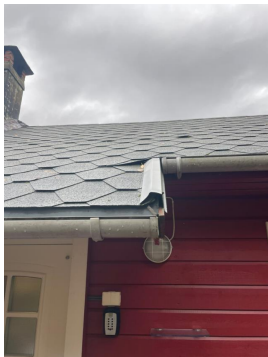
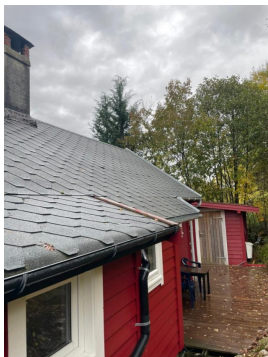
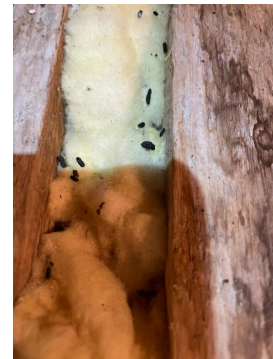
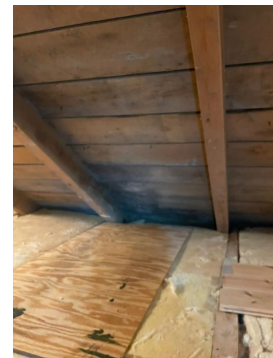
! TG 2 Takkonstruksjon/Loft

Takkonstruksjonen består av A-takstol og kaldtloft. Det er undertak av trebord. Konstruksjonen er sjekket for svanker i mønet. Takgjennomføringer sjekket for fuktskjold og andre avvik.

- Det er registrert symptom på aktivitet fra skadedyr

- Det må foretas tiltak for å lukke avviket.

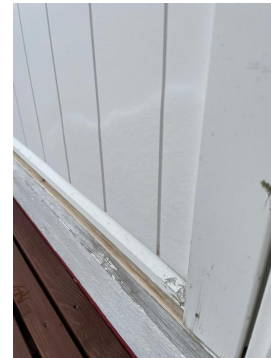
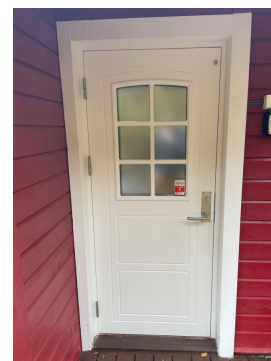
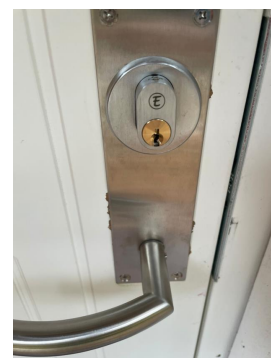
! TG 2 Dører

- Karmene i dører er værslitte utvendig og det er sprekker i trevirket.

Balkongdør har fuktskader i nedre del.
Entredør har noe bruksslitasje.

- Det må påregnes noe vedlikehold og at enkelte dører må skiftes ut.

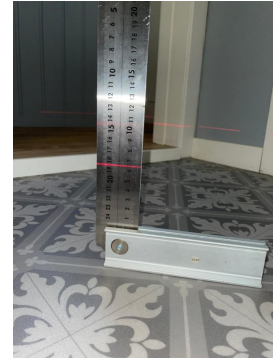
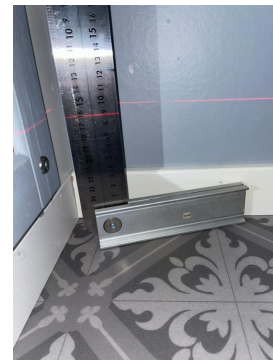
! TG 3 Etasjeskille/gulv mot grunn

Støpt gulv mot grunn og etasjeskille i trebjelkelag fra byggeår, er kontrollert for knirk og nedbøyning. Horisontalt avvik målt med laser.

- Målt høydeforskjell på over 20 mm innenfor en lengde på 2 meter. Tilstandsgrad 3 gis med bakgrunn i standardens krav til godkjente måleavvik.

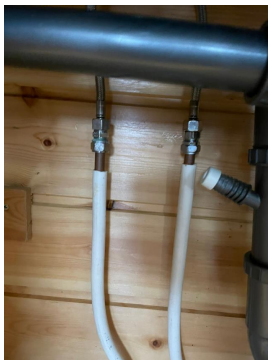
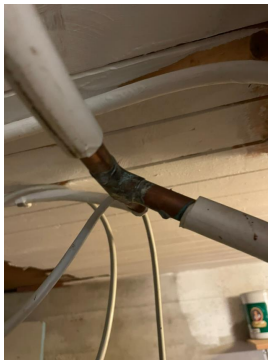
TG 2 Vannledninger

Vannledning av kobberør med plastkappe fra byggeår.
Systemet er kontrollert for lekkasje og slitasje.

- Det er irr på rør.
 - Det er påvist andre avvik:
- Det er lite trykk på blandebladet på kjøkkenet.

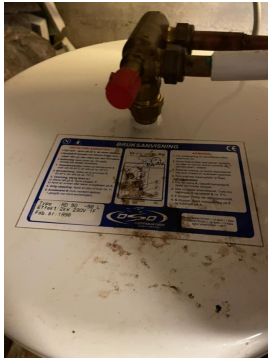
! TG 2 Varmtvannstank

Det er en varmtvannstank på ca. 50 liter plassert i bod.
Undersøkt for alder, plassering, avdripp, fukt skjolder og elektrisk tilkobling.

- Det er ikke behov for utbedringstiltak siden tanken fungerer i dag, men ut ifra alder kan skader plutselig oppstå på eldre tanker.
