# Tilstandsrapport

📍 Vatne hytteområde 49, 4724 IVELAND    📖 BIRKENES kommune

# gnr. 141, bnr. 4, fnr. 5

## Fritidsbolig - Byggeår: 1972

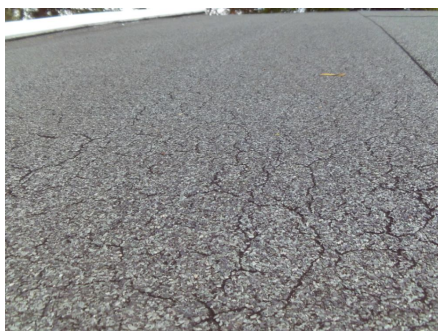
Taket er tekket med noe eldre papp og er besiktiget fra bakkenivå.

- Mer enn halvparten av forventet brukstid er passert på taktekingen.

Noe eldre takteking

- Overvåk tilstanden jevnlig. For å få tilstandsgrad 0 eller 1 må tekkingen skiftes ut, men tidspunktet for når dette er nødvendig er vanskelig å si noe om.
- Når takteking og undertak begynner å bli gamle, øker risikoen for lekkasjer, noe som kan føre til omfattende og kostbare reparasjoner av underliggende konstruksjoner dersom en ikke foretar tiltak på konstruksjonene før dette oppstår.

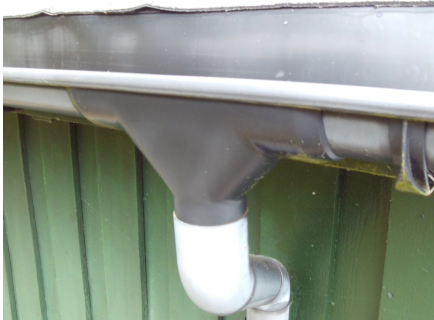
- Det mangler snøfangere på hele eller deler av taket, men det var ikke krav om dette på byggemeldingstidspunktet.
- Mer enn halvparten av forventet brukstid er passert på renner/nedløp/beslag.

Noe eldre plastrenner

- Det er ikke krav om utbedring av snøfangere opp til dagens krav.

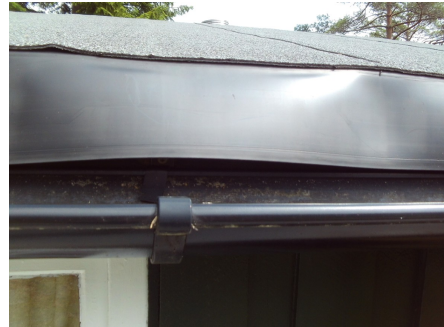
Deler av skvettzinken buler.

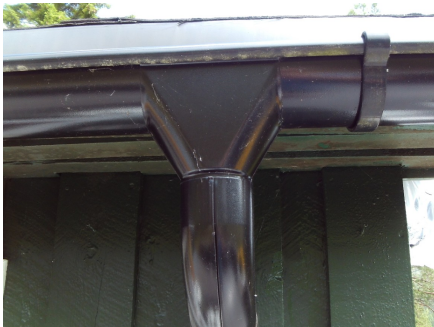
Nyere takrenner av stål

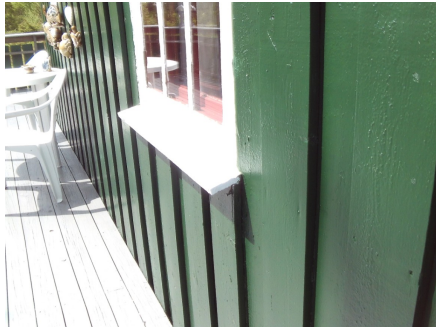
Deler av kledningen med tilhørende belistninger

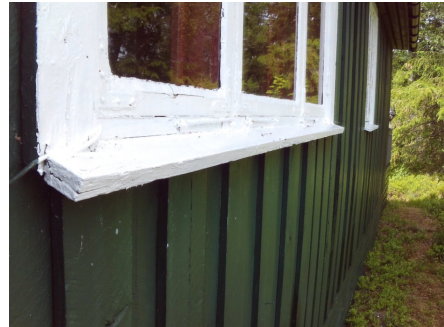
Ene fasaden.

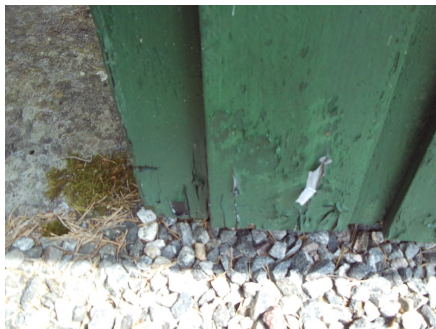
- Det er påvist spredte råteskader i bordkledningen.
- Bordkledning går stedvis nesten helt ned i terreng.

Kledningen ligger nær bakkenivå ved utvendig bod og dermed fare for oppsug av fuktighet som allerede har skjedd. Noen mindre råteskader i nedre del av kledningen enkelte steder

Noe råteskader.

- Råteskadet trekledning må skiftes ut.
- Råteskader i bordkledningen kan fortsette å utvikle seg både i tilliggende bordkledning og til bakenforliggende veggkonstruksjon, dersom en ikke foretar tiltak.
- Lokal utbedring bør foretas for å øke avstanden mellom terreng og bordkledning.

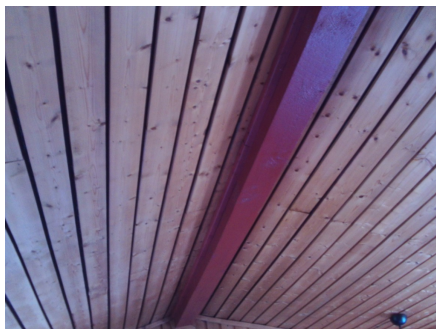
Takkonstruksjonen har sperrekonstruksjon med en drager i møne. Undertaket er av bord.  
Hele takkonstruksjonen er en lukket konstruksjon som ikke er synlig for vurdering med tanke på lufting og lignende.

Deler av lukket takkonstruksjon.

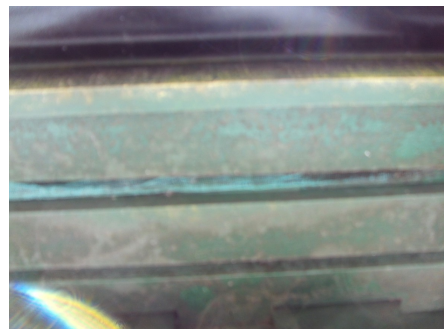
Luftespalter i gesimser.

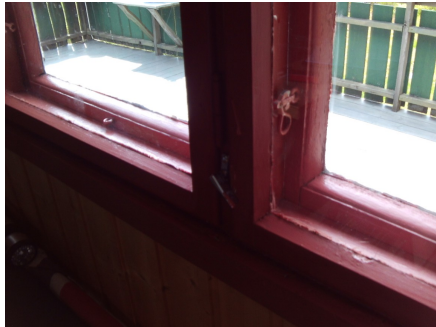
Vindu i fra innsiden med varevindu.

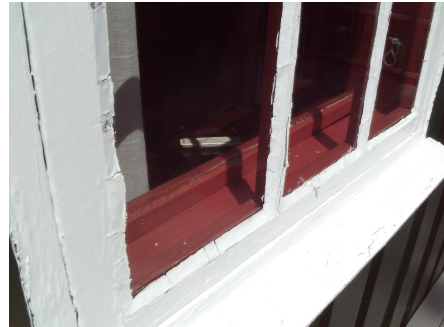
- Karmene i vinduer er slitte og det er sprekker i trevirket.

Vinduer bærer en del preg av slitasje og elde.

En del utvendig slitasje.

- Det må påregnes noe vedlikehold og at enkelte vinduer må skiftes ut.

En god del vedlikehold må beregnes på denne type vinduer med enkelte utskiftninger på noe sikt på grunn av slitasje og elde.

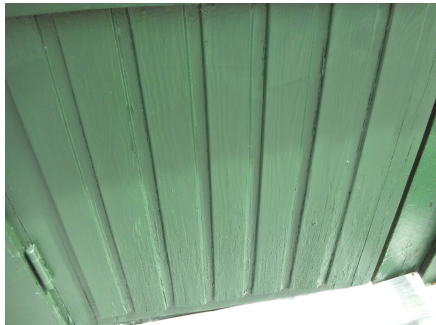
- Det er påvist utetthet/åpning mellom dørblad og dørkarm. Dvs. at kald trekk kan oppstå.
- Karmene i dører er værslitte utvendig og det er sprekker i trevirket.

Noe slitasje på utvendig brystning

- Det må foretas lokal utbedring.
- Det må påregnes noe vedlikehold og at enkelte dører må skiftes ut.

En god del vedlikehold må beregnes på denne type ytterdører med enkelte utskiftninger på noe sikt på grunn av slitasje og elde.

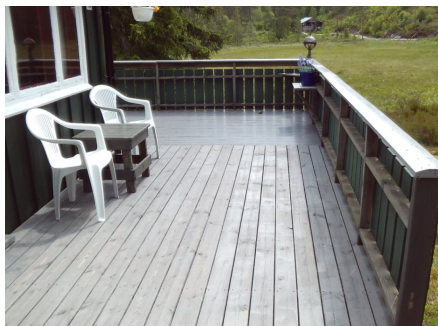
Deler av terrasse.

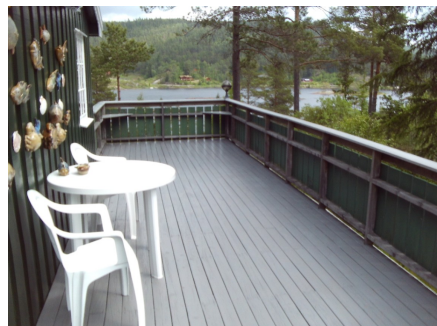
Terrasse på ene enden av hytta.

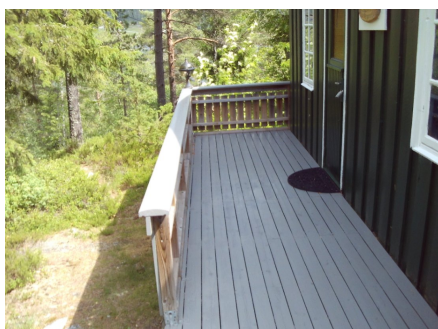
Terrasse ved inngangsparti

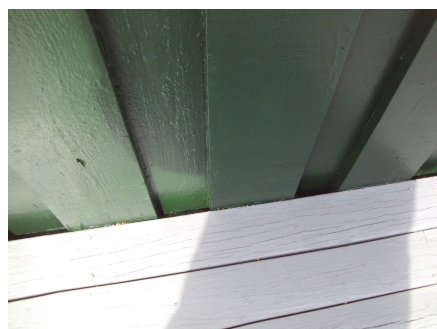
- Rekkverket er for lavt i forhold til dagens krav til rekkverkshøyder.
- Det er ikke montert beslag mellom yttervegg og balkong/terrasse.

Ingen beslag i overgang til fasade.

Anbefaler at det blir montert et beslag i overgang dekke og ytterveggen for å unngå fremtidige skader på kledningen i denne overgangen.

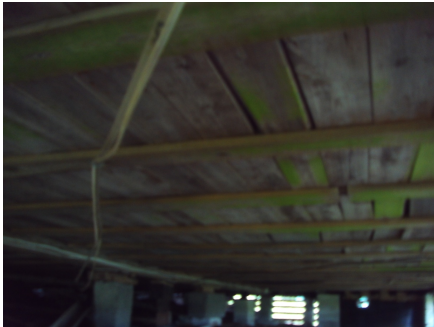
- Det er målt høydeforskjell på mellom 15-30 mm gjennom hele rommet. Tilstandsgrad 2 gis med bakgrunn i standardens krav til godkjente måleavvik.

Deler av underliggende stubbloft.

- For å få tilstandsgrad 0 eller 1 må høydeforskjeller rettes opp. Det vil imidlertid sjelden være økonomisk rasjonelt som et enkeltstående tiltak i en bolig som dette. Dersom boligen en gang skal renoveres, kan man vurdere slike tiltak.

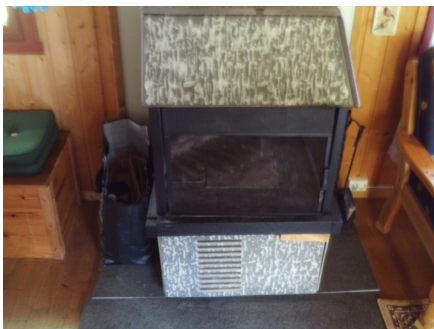
Noe sig skjevheter på gulvet som vises tydelig på peisen.

Åpen peis.

Bør undersøkes nærmere og forsterkes under hytta.

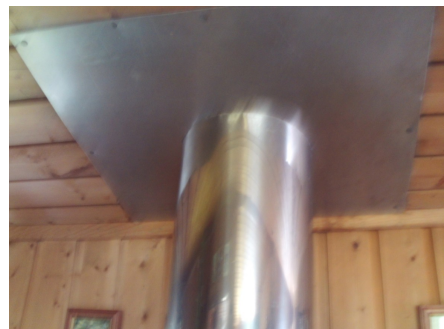
Pipe av uisolert stålrør.

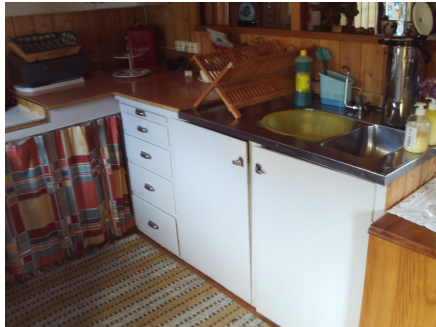
Deler av innredningen.

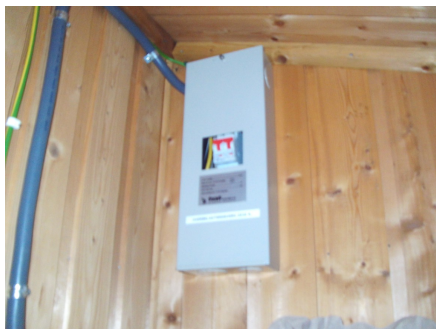
Hovedinntaket

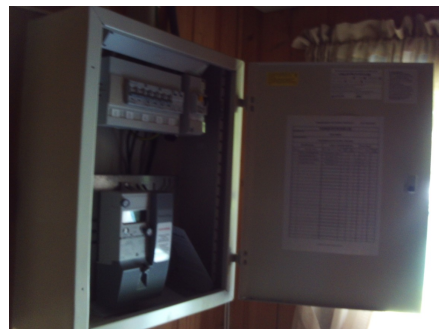
Sikringsskapet.

Ja En gjennomgang av noe eldre anlegg av fagfolk ved jevne mellomrom anbefales.

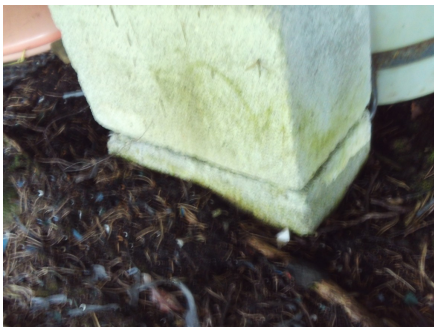
Ligger jordmasser i rundt pilarer

Jordmasser må fjernes i rundt pilarer for å unngå at disse går i oppløsning ved kontakt med sur jord. Flere pilarer må sjekkes og fundamenteres på nytt.

**Kostnadsestimat: 100 000 - 300 000**

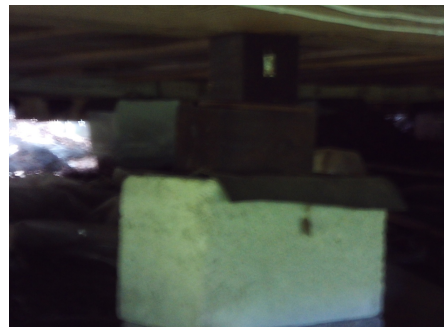
Har vært en del sig en gang i tiden.

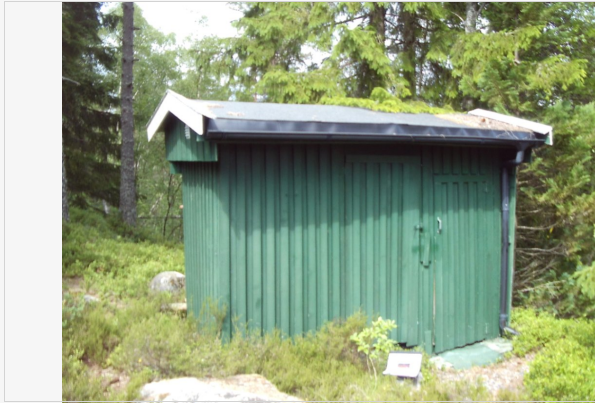
- Noe enkel fundamentering.
- Noe eldre takteking.
- Anbefaler at takrenner blir montert på begge sider for å unngå ekstra fuktbelastning på fasader.
- Kledningen ligger noe nær bakkenivå med tanke på fare for oppsug av fuktighet.
- Konstruksjonen har skjevheter.
- Selve utedoen er panelt på nytt i senere tid.
- En god del vedlikehold med enkelte utskiftning av kledningsbord må beregnes.
