# Tilstandsrapport

Boligbygg med flere boenheter

Morvikbotn 311 A, 5122 MORVIK

Befaringsdato: 10.09.2025

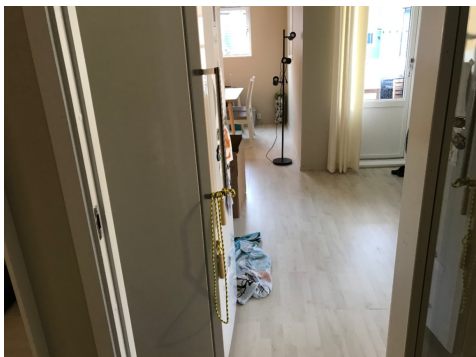
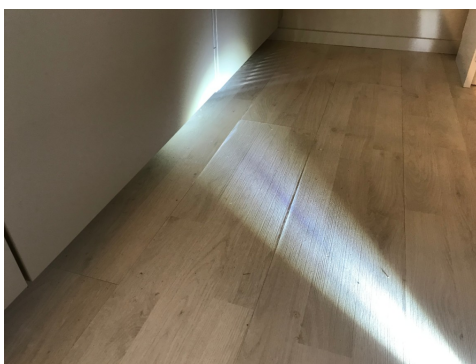
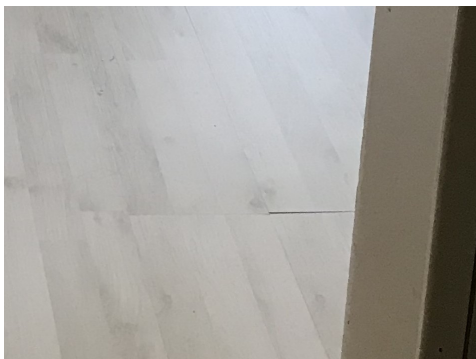
## TG 2 Etasjeskille/gulv mot grunn

- Det er målt høydeforskjell på mellom 15-30 mm gjennom hele rommet. Tilstandsgrad 2 gis med bakgrunn i standardens krav til godkjente måleavvik.

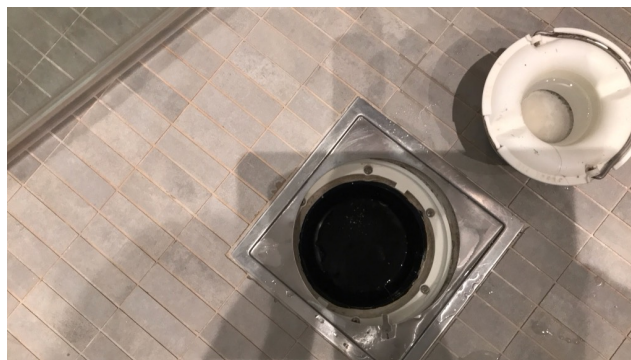
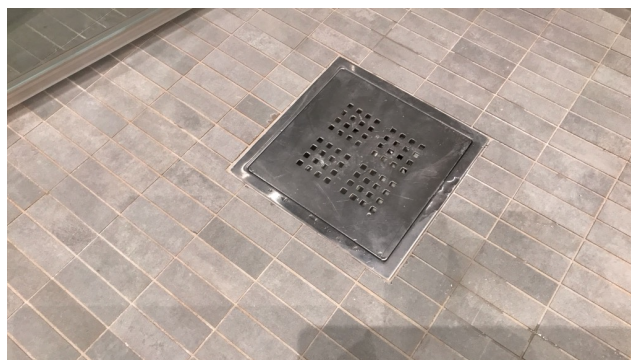
### TG 2 Sanitærutstyr og innredning

- Det er ikke påvist tilfredsstillende løsning for å synliggjøre lekkasje fra innebygget sistene.
- Det er påvist skader på innredning.

- Uten dreneringsløsning/lekkasjesikring kan lekkasjer pågå over lang tid uten å bli oppdaget. Dette kan føre til omfattende fuktskader i omkringliggende byggematerialer.
- Lokal utbedring må utføres.

Skuffeinnebygningen kan få redusert funksjon og estetisk verdi, og må påregnes utskiftet ved videre skadeutvikling. Ingen umiddelbar kostnad med mindre kjøper ønsker å skifte skuffeinnebygning.

Manglende drenering fra sisternen kan medføre skjulte fuktskader i konstruksjonen, og gir økt risiko ved lekkasje.
