# Tilstandsrapport

Enebolig

Teiglandsvegen 30, 5680 TYSNES

Befaringsdato: 29.09.2024

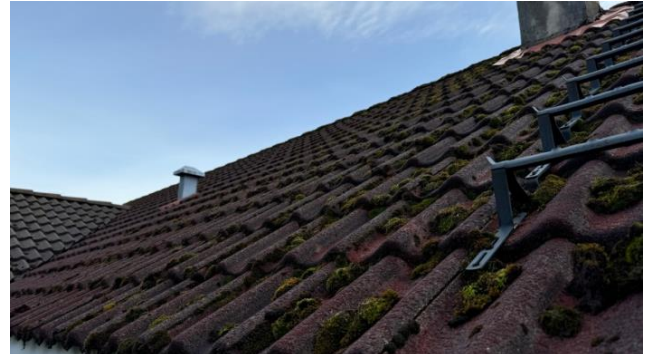
Over halvparten av den forventede levetiden er passert. Alder gjør det nødvendig å foreta jevnlig kontroll, ev. utskifting av alderssvakkende deler for å unngå lekkasjer. Ved omlegging/utskifting av takteking bør man også vurdere utskifting av tilhørende beslag, takrenner, vannbord og vindskier.

Bilde viser deler av taktekingen.

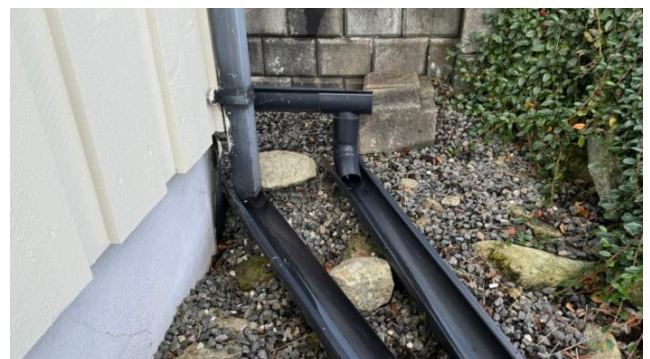
Over halvparten av den forventede levetiden er passert. Dette øker risikoen for lekkasjer, og det vil være nødvendig å foreta vedlikehold og utskiftinger i tiden fremover. Det anbefales å skifte ut takrenner og nedløp i forbindelse med en eventuell utskifting av taktekingen.

Bilde viser at deler av utførelsen på takrenne og nedløp.

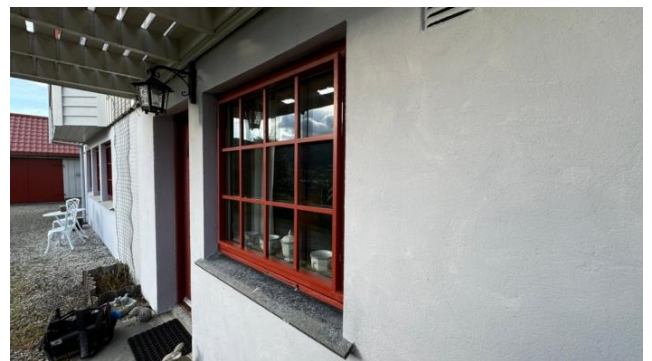
Bilde viser vindu med godt vedlikehold. Likevel tilsier alder at utskifting bør påregnes.

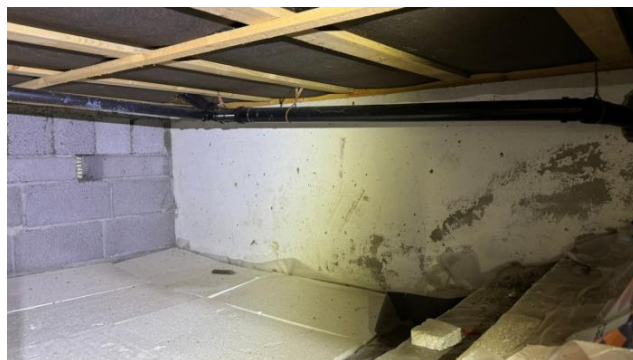
Det er observasjoner og/eller fuktmåling som viser et forhøyet fuktnivå i konstruksjoner mot terreng. Det ansees ikke som nødvendig med tiltak siden rommene fungerer fint som en "grovkjeller". Det frarådes å lagre matvarer, klær, møbler o.l som kan ta skade av fukten. Eldre drenering/fuktsikring medfører av overflater mot terreng egner seg ikke for innredning med organiske materialer (trevirke o.l), og bør benyttes med fritt eksponerte murflater, for å ivareta best mulig vilkår for uttørking. Dersom ny eier ønsker å innredet underetasje/kjeller med organiske materialer, må det først påregnes tiltak på drenering/fuktsikring og isolering.

Det gjøres oppmerksom på at dette er en særlig fuktutsatt konstruksjon som erfaringsmessig ofte har skader eller nedsatt funksjon. Det anbefales jevnlig tilsyn for å se etter blant annet fuktighet fra grunnen, innsig av vann og/eller kondensproblemer.

Bilde viser deler av krypkjelleren.

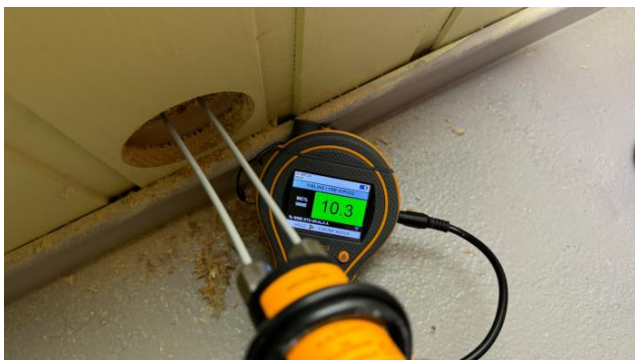
- Målingen viste en vektprosent på 10,3 %.

Bilde viser hulltaking i tilstøtende vegg mot våtsone.
